DATOS DEL INFORME	
Período de Análisis: 1 a	l 31 de mayo de 2018.	
Nombre del o los Pr	rofesionales que apoyan la supervisión y cor	ntrol del Servicio:
	L LOIAMC Cargo o No de Contrato: <u>C</u> へ	112 (
Nombre: Laura T	ello 🖰 Cargo o No de Contrato:()	tectiste: Firma: (Utt

SEGUIMIENTO AVANCE PLAN DE SUPERVISIÓN Y CONTROL DEL SERVICIO DE DISPOSICIÓN FINAL

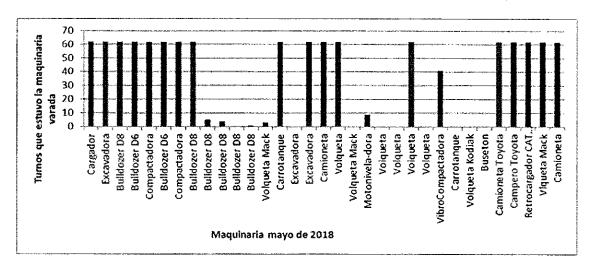
La Unidad realiza un seguimiento riguroso a los factores que pueden causar traumatismos considerables en la operación del relleno como es la disponibilidad de maquinaria en los diferentes procesos y actividades que componen el sistema de disposición final. Teniendo en cuenta esto, a continuación, se presenta un gráfico que resume la disponibilidad de unidades de maquinaria dentro del relleno para el mes de mayo de 2018.

Gracias al control y seguimiento que ejerce la Interventoría (UT INTER DJ) a los vehículos y maquinaria pesada del RSDJ, se identificó que durante la operación del mes de mayo de 2018, se contó con trece unidades activas como se presenta en la anterior gráfica de barras, de la cual se resalta la permanencia en estado operativo de cuatro Bulldozer tipo D8, cuatro volquetas, excavadoras, un buseton, una Motoniveladora, un vibrocompactador; cabe anotar que algunas de las unidades mencionadas, trabajo de manera intermitente.

Las maquinarias pesadas requeridas se tienen con la cual, Aunque el concesionario hace esfuerzos importantes para cumplir a cabalidad con las unidades maquinaria pesada requerida para la operación en el frente de disposición, se presentan inconvenientes mecánicos los cuales son atendidos por el concesionario en el taller de maquinaria del RSDJ.

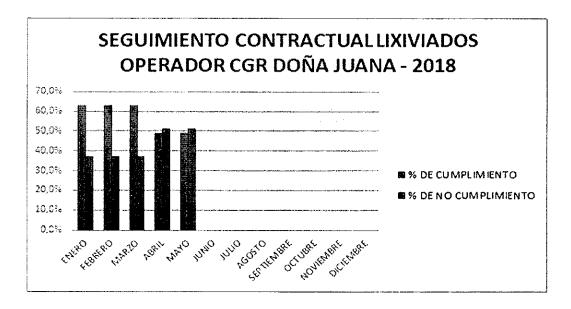
Durante el periodo de análisis, el % de cumplimiento a los compromisos contractuales del área de lixiviados, desarrollados por parte del operador CGR Doña Juana según el seguimiento de la interventoría baja al 49%, situación evidente dada las falencias presentadas por la ola invernal:

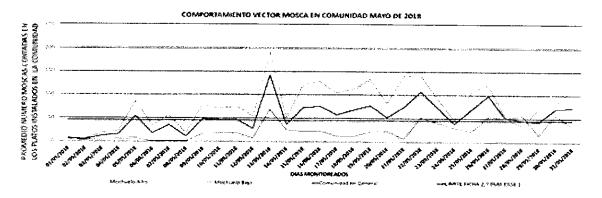
Durante todo el mes de mayo el comportamiento del vector en el sector de Mochuelo Alto sobrepasó el límite establecido en la ficha 2.7 el PMA Fase I, como se puede evidenciar en la siguiente gráfica elaborada por la interventoría. Los demás días monitoreados arrojaron resultados satisfactorios en el control del vector mosca.

En los comités semanales del vector mosca realizados los días 10, 16, 21 y 28 del mes de mayo y con comunicado oficial rad No. 20183000094301 y 20183000098411, la Subdirección de disposición final le solicitó al concesionario CGR la ejecución de todas las acciones para controlar los picos del vector mosca.
