Disposición Final  Gestión de Residuos  Hospitalarios  Recolección, Barrido y Limpieza – ASE # \_\_\_

**Período de análisis:** Enero de 2021.

## Informe mensual de Supervisión y Control

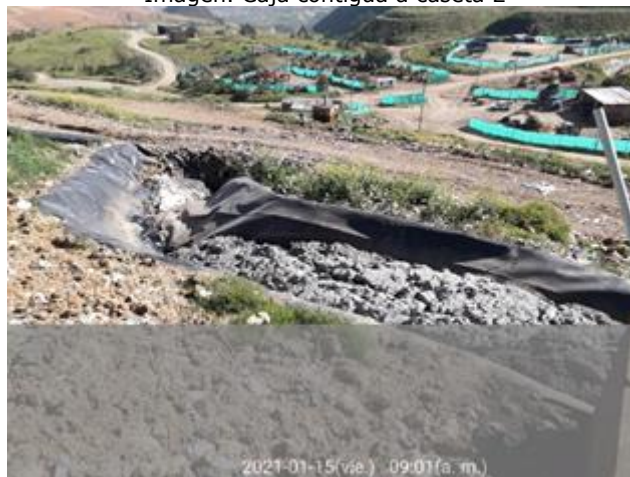
Imagen. Caja contigua a caseta 2

- **Línea entre Zona VII a Pondaje 7**, se realizó mantenimiento preventivo en la línea de conducción de zona VII en el tramo entre caja 1 y caja 18, mantenimiento a la caja 17, sondeo con vector de la línea de conducción de zona VII de caja 1 a caja 18.
- **Línea Caseta No. 2 de Fase 1 a caja No. 4 y caja No 5**, en recorrido realizado por el personal de la subdirección de disposición final, se observa la colmatación de espumas características de los lixiviados sobre el canal de contingencia que conduce los lixiviados de la caja contigua de caseta 2 hasta la caja 4.

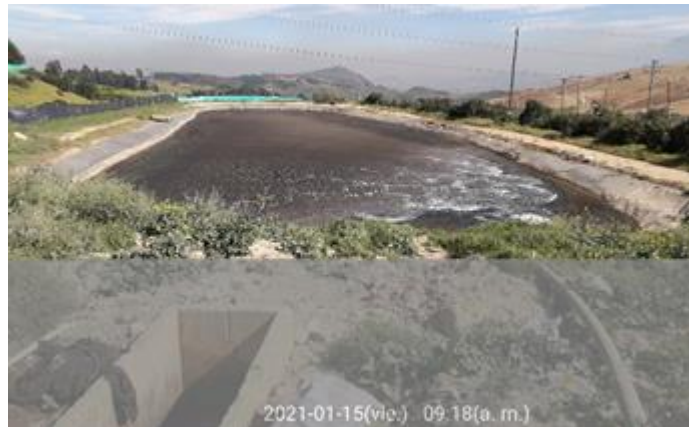
Imagen. Pondaje 7

**Pondaje 7:** esta estructura de almacenamiento de lixiviados a la fecha actual no cuenta con mantenimiento por parte del concesionario CGR Doña Juana, mantenimientos que se debe realizar dos veces al año de acuerdo con lo estipulado en el Contrato 344 y la Resolución 724 de 2010, la imagen señala el estado de la estructura para el periodo de informe.

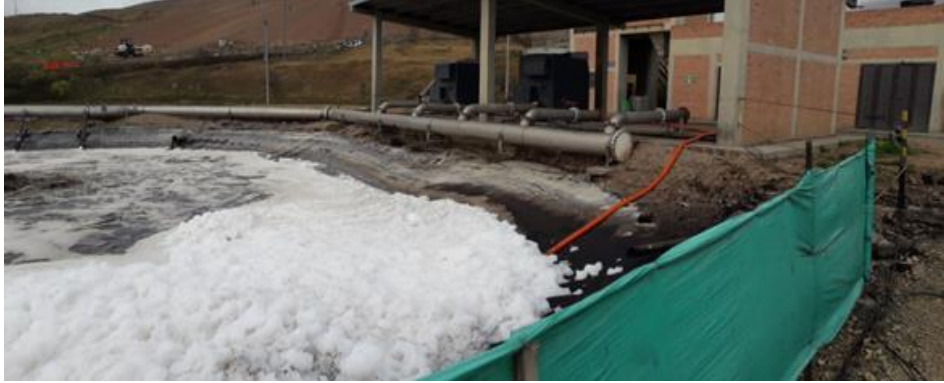
Imagen. Reactor SBR Norte

**SBR:** El concesionario CGR Doña Juana no ha realizado el mantenimiento de los SBR, ya que en la parrilla de los difusores presentan fugas y la geomembrana presenta des anclaje en el talud.
