DATOS DEL INFORME

Período de análisis: Agosto de 2024

INFORME MENSUAL DE SUPERVISIÓN, MONITOREO Y CONTROL

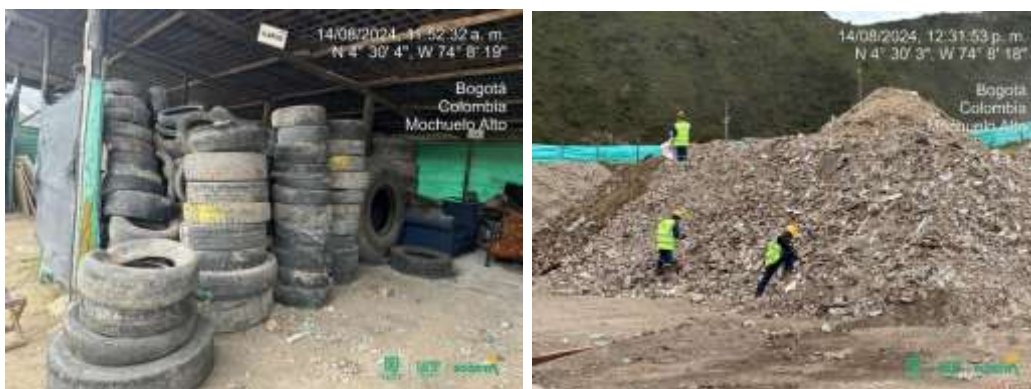
Registro fotográfico. Recorrido Planta de RPCC

Aunado a lo anterior, se identificó la necesidad de instalar urgente las señalizaciones de los acopios mejorando así la operatividad y seguridad de los colaboradores.

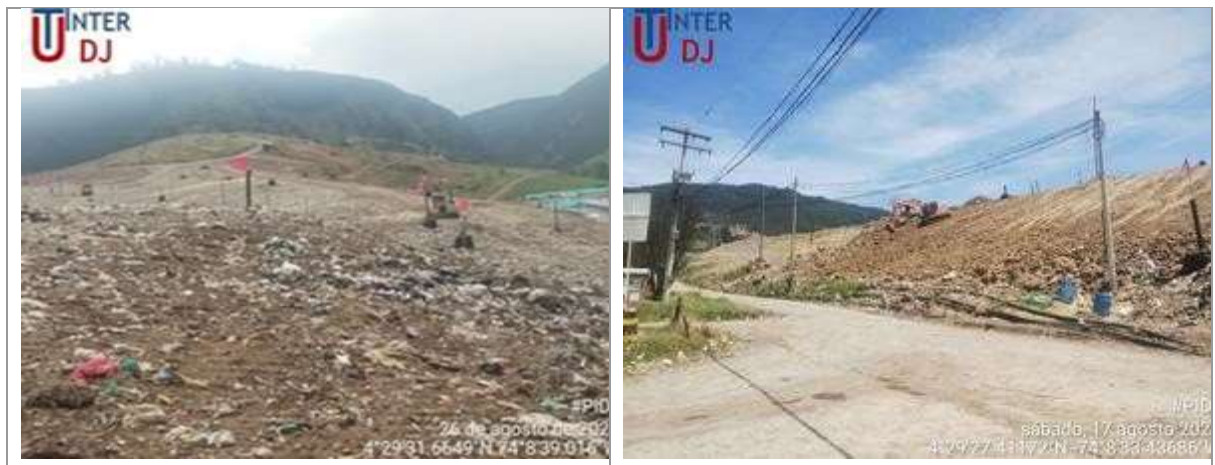
Foto No. 10-2. Instalación Métodos Ahuyentamiento Aves RSDJ Agosto 2024
Fuente: CGR Doña Juana / 2024.

Al respecto, la Interventoría informa que durante el periodo evaluado se registró el avistamiento de aves en el frente de disposición. Si bien CGR Doña Juana dio continuidad con la implementación de las actividades señaladas en el “Plan de Manejo Ambiental”, no fueron dieron alcance a la necesidad de ahuyentarlas del RSDJ, por lo que acorde a la dinámica de la operación del relleno sanitario, esta condición se ha reducido progresivamente, por lo que está sujeta a seguimiento por parte de la Interventoría y el Concesionario.
