DATOS DEL INFORME	
Servicio:	
<input checked="" type="checkbox"/> Disposición Final	Gestión de Residuos No Aprovechables
<input type="checkbox"/> Seguimiento a la interventoría o a la prestación del servicio de aseo	ASE # _____
<input type="checkbox"/> Otro, Describa	
Período de análisis: Julio de 2024

INFORME MENSUAL DE SUPERVISIÓN, MONITOREO Y CONTROL

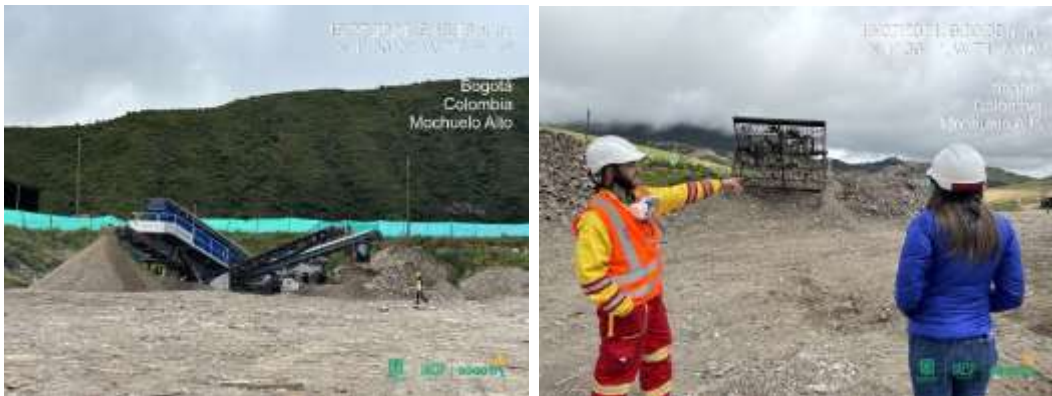
Registro fotográfico. Recorrido Planta de RPCC

En el recorrido realizado, se identificaron las obras de mantenimiento solicitadas por la Interventoría y la UAESP al concesionario, si bien el concesionario realiza periódicamente las mencionadas obras locativas, se requiere atender de manera oportuna dichas peticiones cuando sean requeridas.

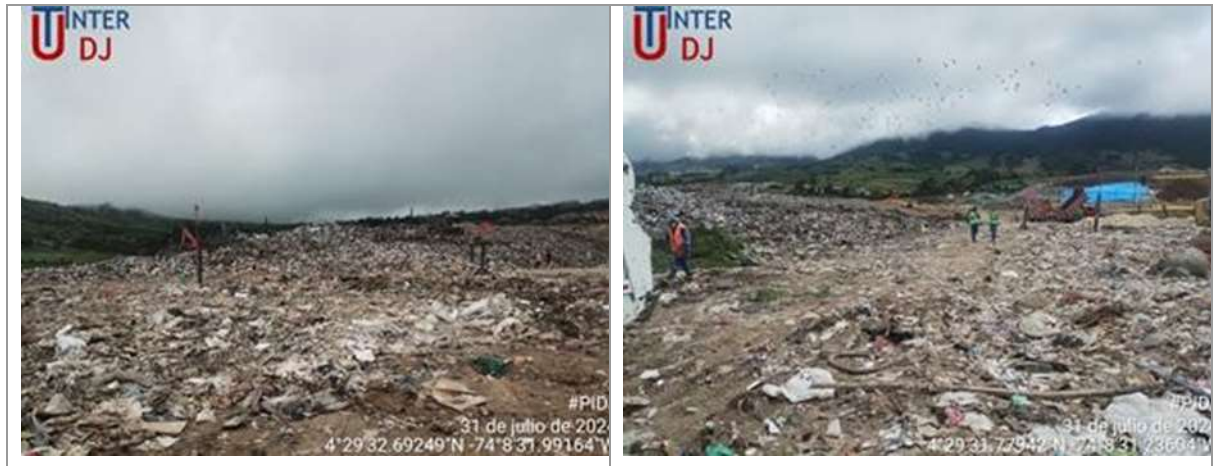
Foto No. 10-2. Instalación Métodos Ahuyentamiento Aves RSDJ julio2024
Fuente: CGR Doña Juana / 2024.

A continuación, se relaciona el registro de banderolas y/o cintas instaladas en el frente de disposición como método de ahuyentamiento. Así mismo, se relaciona la implementación de cobertura temporal como método de ahuyentamiento:
