DATOS DEL INFORME

Período de análisis: Septiembre de 2024

INFORME MENSUAL DE SUPERVISIÓN, MONITOREO Y CONTROL

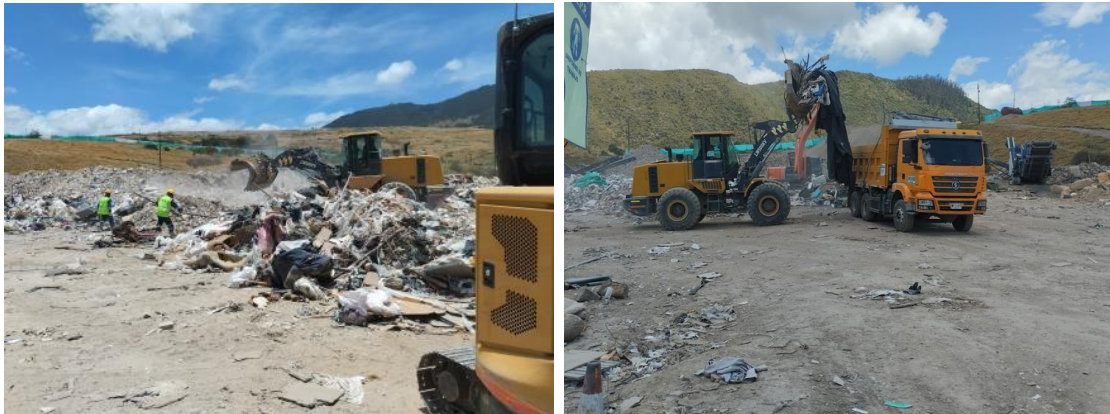
Registro fotográfico. Recorrido Planta de RPCC

En cuanto a los agregados reciclados finos obtenidos de los procesos de separación y clasificación, se adelantaron pruebas en el sector de Biosólidos, CGR se encuentra a la espera de los resultados de laboratorio de suelos y pavimentos que están en proceso de ejecución con laboratorios especializados.

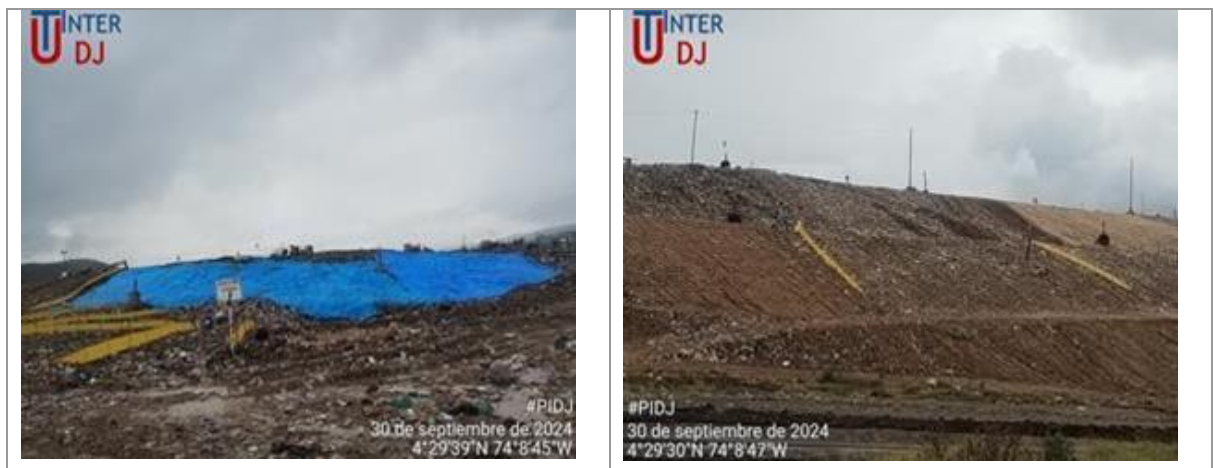
Foto No. 10-2. Instalación Métodos Ahuyentamiento Aves RSDJ Septiembre 2024
Fuente: CGR Doña Juana / 2024.

Al respecto, la Interventoría informa que durante el periodo evaluado se registró el avistamiento de aves en el frente de disposición. Si bien CGR Doña Juana dio continuidad con la implementación de las actividades señaladas en el “Plan de Manejo Ambiental”, no fueron dieron alcance a la necesidad de ahuyentarlas del RSDJ, por lo que acorde a la dinámica de la operación del relleno sanitario, esta condición se ha reducido progresivamente, por lo que está sujeta a seguimiento por parte de la Interventoría y el Concesionario.
