## Informe mensual de Supervisión y Control

Período de análisis: Febrero de 2019.

## 2 DISPOSICIÓN FINAL.

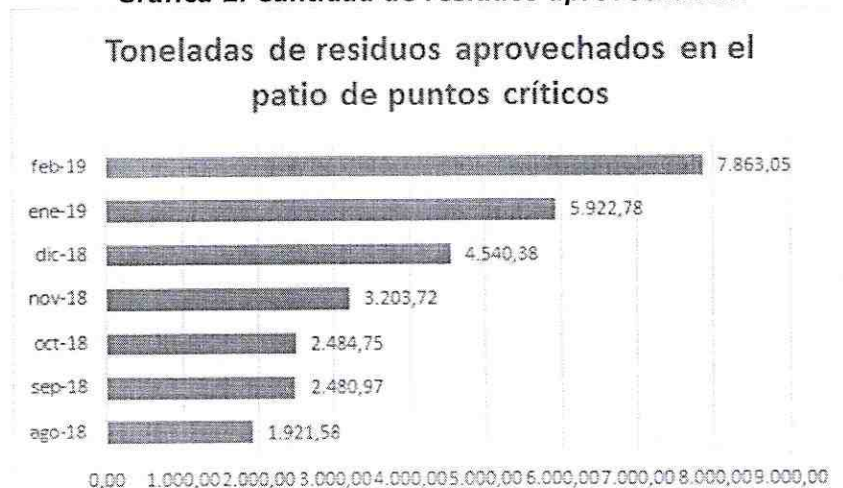
**Gráfica 2. Cantidad de residuos aprovechados.**

Para el período evaluado, la UT Inter DJ reporta las cantidades de los residuos que ingresaron y aprovecharon en los patios de aprovechamiento y separación, como se muestran en la siguiente gráfica:

Al relleno sanitario ingresaron 24.815,55 toneladas de residuos provenientes de puntos críticos en el mes observando aumento frente al mes anterior y la cantidad de residuos de los residuos de corte de césped y poda de árboles fue de 2.095,09 toneladas.

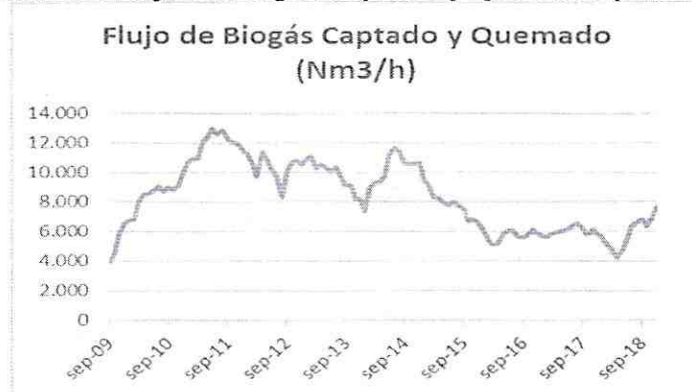
**Gráfica 3. Flujo de Biogás Captado y Quemado (Nm<sup>3</sup>/h).**

En el mes de enero de 2019, se tiene una composición promedio de 50,2% de metano (CH<sub>4</sub>) y 1,6% de oxígeno (O<sub>2</sub>). El flujo promedio de biogás captado en el RSDJ para el mes de enero de 2019 fue de 7587 m<sup>3</sup>N/h, con lo que se ha tratado un promedio de 8.283 m<sup>3</sup>N de biogás durante la etapa de operación del proyecto. En la siguiente gráfica se observa el comportamiento del flujo de biogás captado y quemado desde el mes de septiembre del año 2009.

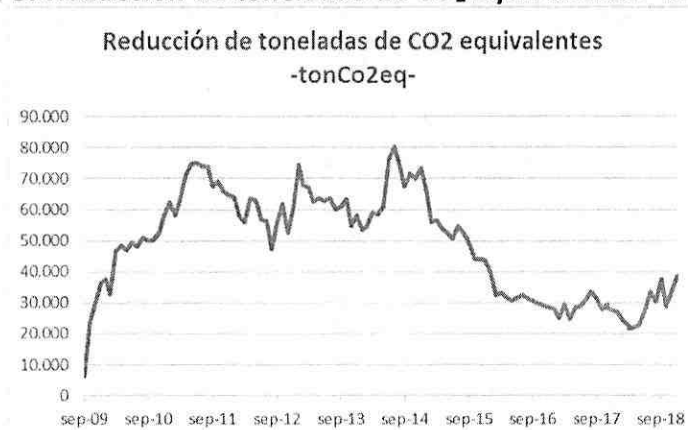
**Gráfica 5. Reducción de toneladas de CO<sub>2</sub> Equivalentes -tonCO<sub>2</sub>eq-**

De acuerdo con los datos reportados por la interventoría, los cuales son mes vencido, durante el mes de enero de 2019 BDJ, se redujeron 38364 Ton de CO<sub>2</sub>. A la fecha de presentación del informe no se cuenta con los datos del mes de febrero de 2019 (debido a que el Concesionario requiere quince días aproximadamente para el proceso de extracción de datos, ejecución de cálculos y validación de la información); desde el 22 de septiembre de 2009, fecha en la cual el proyecto inició la generación de emisiones certificadas, hasta el mes de septiembre de 2018 se han reducido 5.468.327 Toneladas de CO<sub>2</sub>eq. En la siguiente gráfica se observa la reducción de Toneladas de CO<sub>2</sub>eq:
