SEGUIMIENTO AVANCE PLAN DE SUPERVISIÓN Y CONTROL DEL SERVICIO DE DISPOSICIÓN FINAL

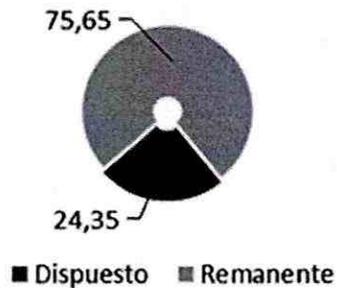
1.2 Capacidad remanente

La Zona Optimización Fase II posee una capacidad total de disposición de residuos de 16'072.533 metros cúbicos, de los cuales al 31 de octubre de 2017 se han dispuesto 3'914.253 de metros cúbicos.

De acuerdo, al tamaño de la zona de disposición denominada Optimización Fase II utilizada en el periodo de octubre de 2017 la capacidad remanente es: 12'158.280 de metros cúbicos.

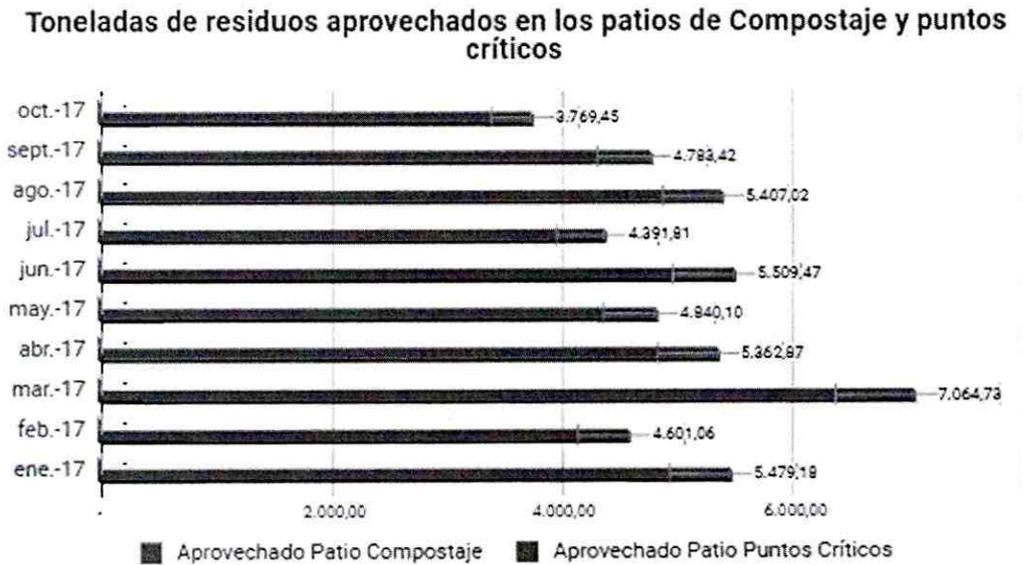
Gráfica 1. Cantidad de residuos aprovechados en los patios de aprovechamiento y separación.

Para el período evaluado Inter DJ reporta las cantidades de los residuos que ingresaron a las áreas de aprovechamiento y separación, como se muestran en la siguiente gráfica:

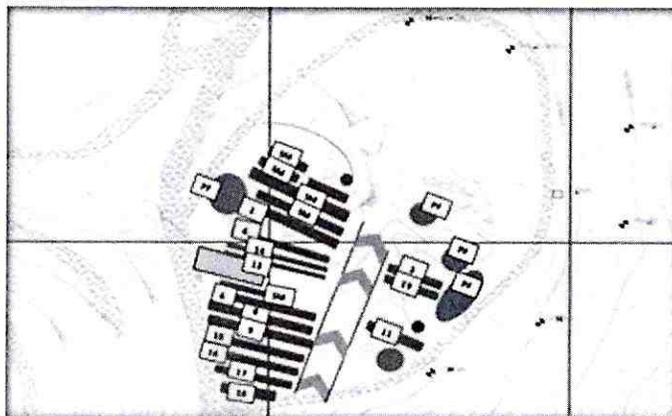
Esquema zona de aprovechamiento residuos poda

Piloto de aprovechamiento de podas: Para este mes la Interventoría reporta las condiciones del patio encontradas en sus inspecciones: indica que hay deficiente manejo de lixiviados y de vectores.

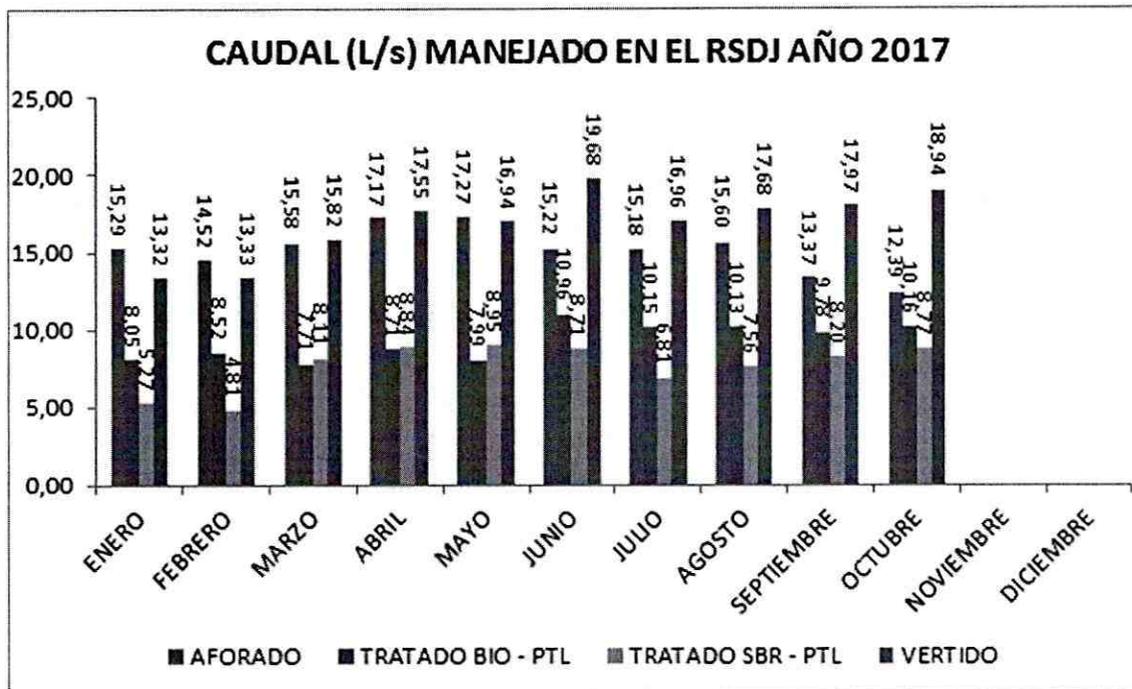
El siguiente gráfico presenta los volúmenes de lixiviados manejados en el RSDJ

Este caudal equivale a:

CAUDALES	l/s	m ³ /dia	m ³ /mes
Caudal aforado RSDJ	12,39	1.070,93	33.198,68
Caudal tratado directamente en Biorreactores - FQ	10,16	878,16	27.223,00
Caudal tratado biológicamente SBR - FQ	8,77	758,13	23.501,93
Total caudal vertido por el STL	18,94	1.636,29	50.724,93

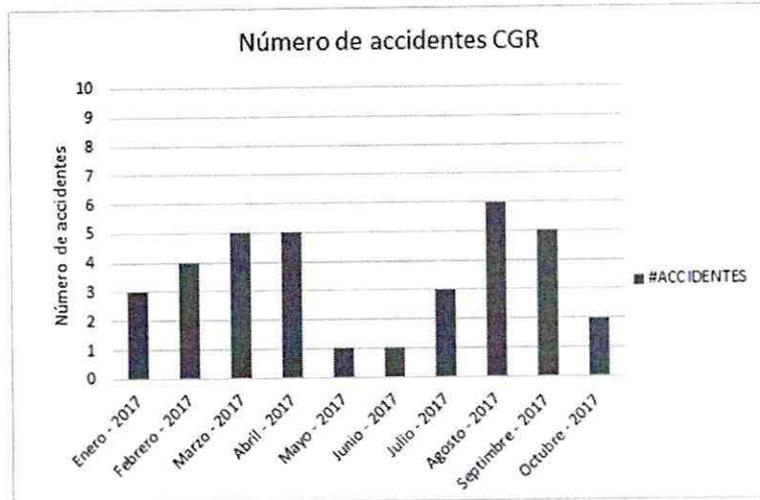
Durante el mes de octubre de 2017 se presentaron 2 accidentes de trabajo, por lo que se evidencia una disminución de la accidentalidad, respecto al mes anterior.

Como se puede observar en la gráfica, la accidentalidad de CGR disminuye para el mes de octubre de 2017:

Respecto al comparativo del número de accidentes presentados en el año 2016, se puede concluir que se presenta un comportamiento aleatorio. Se concluye que para el mes de octubre de 2017 el número de accidentes fue menor, respecto al mismo mes en el 2016.

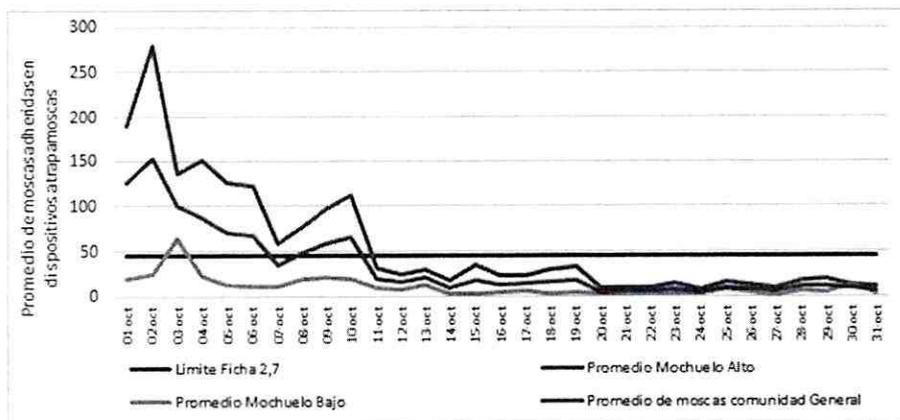
Como se puede evidenciar en la siguiente gráfica elaborada por el concesionario, se encuentra que entre el 1 al 10 de octubre se sobrepasó el límite establecido en el PMA Fase 1 para el monitoreo hecho en comunidad, a partir del 11 y hasta el 31 el comportamiento se encuentra por debajo del límite de la ficha 2.7.:

En el oficio con las observaciones del mes de octubre, se solicitará a interdj que remita en los informes mensuales las gráficas del comportamiento del vector de acuerdo a los monitoreos realizados.

Mediante los siguientes radicados 20173000107081, 20173000113131, 20173000112841, 20173000118321 la Subdirección de disposición final requirió al concesionario la ejecución inmediata de todas las acciones para el control del vector mosca.
