SEGUIMIENTO AVANCE PLAN DE SUPERVISIÓN Y CONTROL DEL SERVICIO DE DISPOSICIÓN FINAL

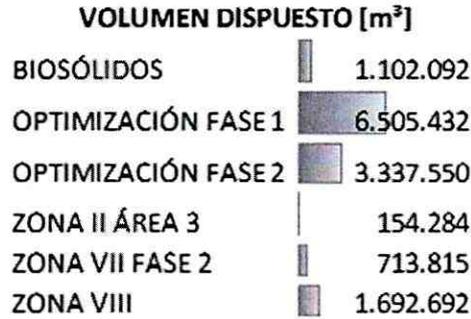
Durante el período de agosto de 2017, se dispuso en la Zona Optimización Fase II según certificado de pesaje emitido por la Interventoría con radicado UAESP número 2017-700-023040-2 de 08/09/2017 un total de **188363 toneladas** dispuestas en Optimización Fase 2, costado occidental de Zona VII Área 2.

Durante el año en curso, los residuos se han dispuesto en Optimización Fase II. A la fecha, en esta zona se tiene un acumulado de 3'455.802 metros cúbicos de residuos dispuestos.

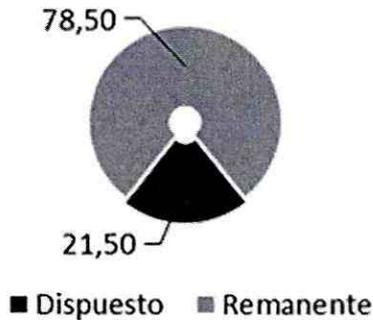
1.2 Capacidad remanente

La Zona Optimización Fase II posee una capacidad total de disposición de residuos de 16'072.533 metros cúbicos, de los cuales al 31 de agosto de 2017 se han dispuesto 3'455.802 de metros cúbicos.

De acuerdo, a la zona de disposición Optimización Fase II utilizada en el periodo de agosto de 2017 la capacidad remanente es: 12'616.731 de metros cúbicos.

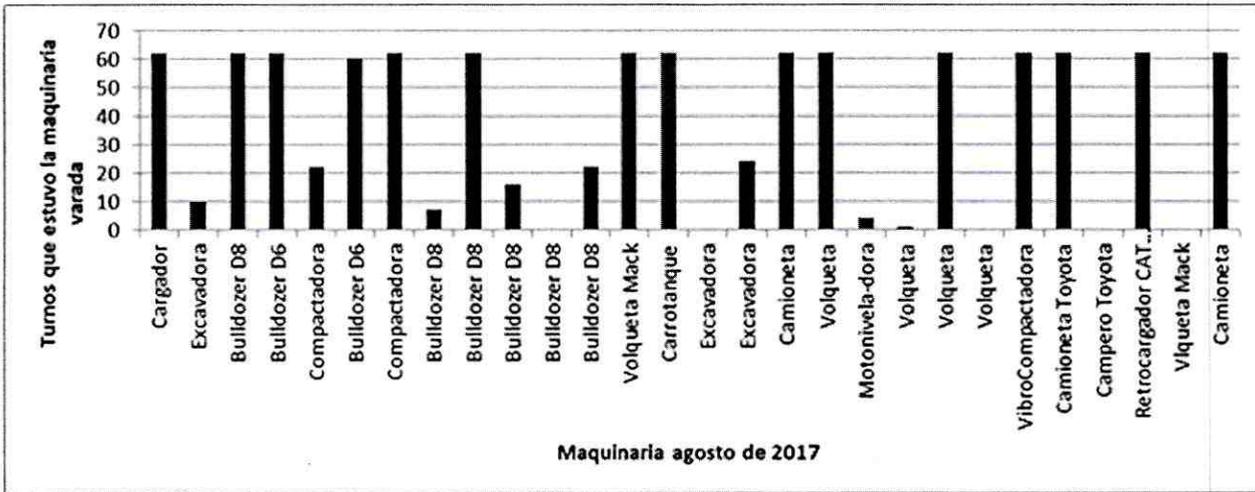
De la gráfica anterior se resalta que durante el mes de agosto, operaron trece unidades entre máquina, vehículos de transporte y de carga los cuales se relacionan a continuación; del control realizado por la Interventoría (INTER DJ) a la maquinaria pesada, así como de vehículos de transporte, se identificó que durante la operación del mes de agosto de 2017, se contó con tres excavadoras, cuatro Bulldozer D8, una motoniveladora, tres volquetas, un campero, una compactadora, cabe anotar que algunas de las unidades mencionadas, trabajo de manera intermitente. Aunque el concesionario hace esfuerzos importantes para cumplir totalmente con la maquinaria requerida para la operación, se presentan inconvenientes mecánicos debido al sobreesfuerzo de dichas maquinas dadas las limitaciones que se tienen frente a las cantidad de unidades de relevo y determinadas falencias en el mantenimiento correctivo.

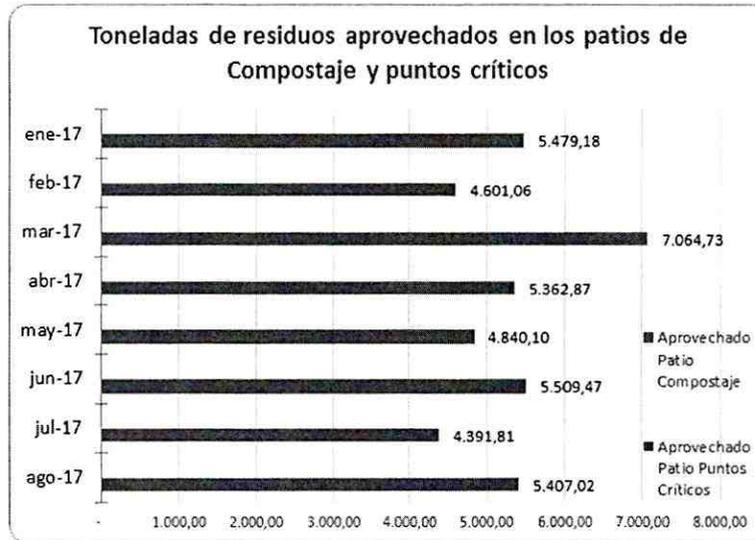
Gráfica 1. Cantidad de residuos aprovechados en los patios de aprovechamiento y separación.

Para el período evaluado Inter DJ reporta las cantidades de los residuos que ingresaron a las áreas de aprovechamiento y separación, como se muestran en la siguiente gráfica:

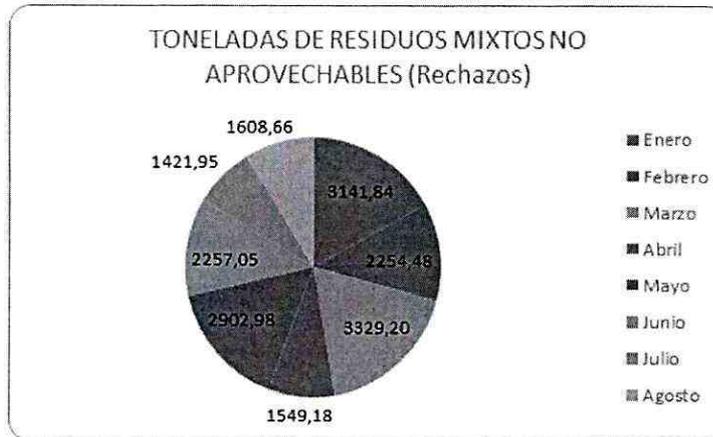
Gráfica 3. Residuos separados que no son susceptibles de aprovechamiento

La interventoría en certificación de pesaje reporta que se destinaron para disposición final **1.608,66** toneladas de RSU no susceptibles de aprovechamiento provenientes del patio de mixtos (rechazos) para el mes de agosto del año en curso.

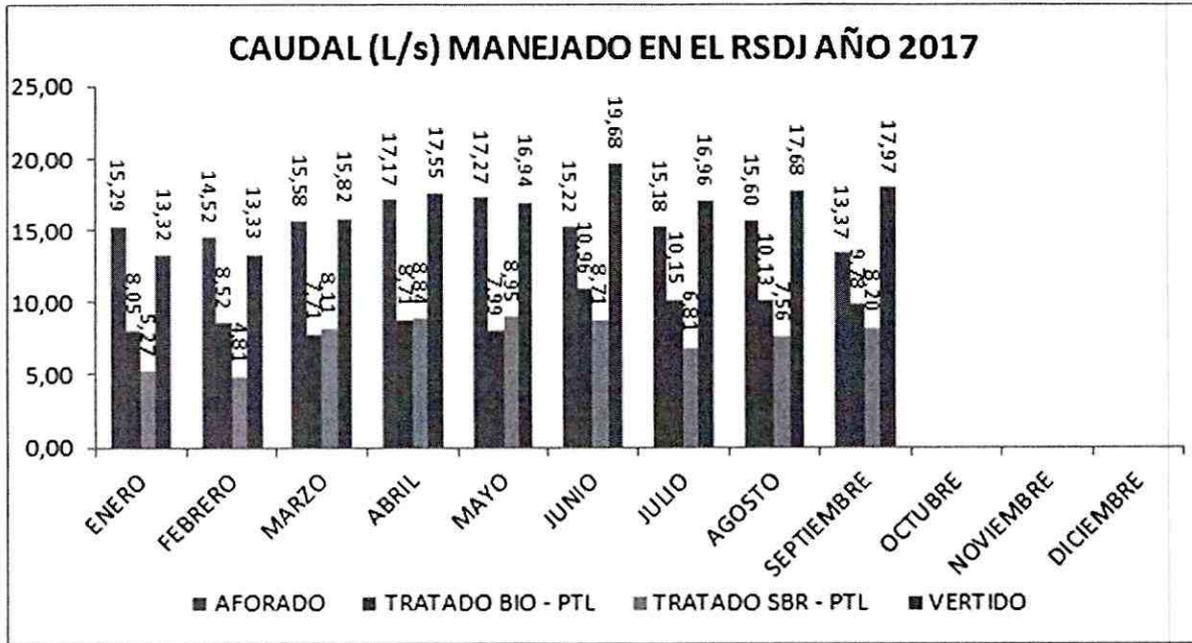
El siguiente gráfico presenta los volúmenes de lixiviados manejados en el RSDJ

CAUDALES	l/s	m ³ /día	m ³ /mes
Caudal aforado RSDJ	13,37	1.154,98	34.649,51
Caudal tratado directamente en Biorreactores - FQ	9,78	844,81	25.344,40
Caudal tratado biológicamente SBR - FQ	8,20	708,13	21.243,89
Total caudal vertido por el STL	17,97	1.552,94	46.588,29

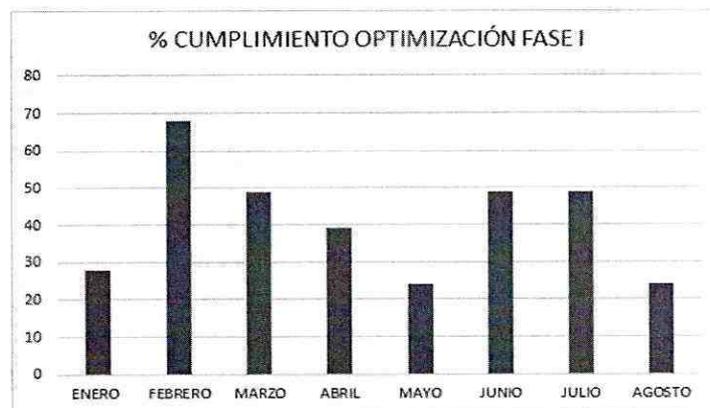
Gráfico % Cumplimiento PMA Optimización Fase 1.

Como se puede observar en la siguiente gráfica, en el mes de agosto de 2017 hubo un descenso en el porcentaje de cumplimiento del plan de manejo ambiental de optimización Fase 1. Por lo anterior, se solicitará en las observaciones a Interventoría del periodo para que requiera al concesionario el cumplimiento del plan de manejo ambiental de optimización fase I.

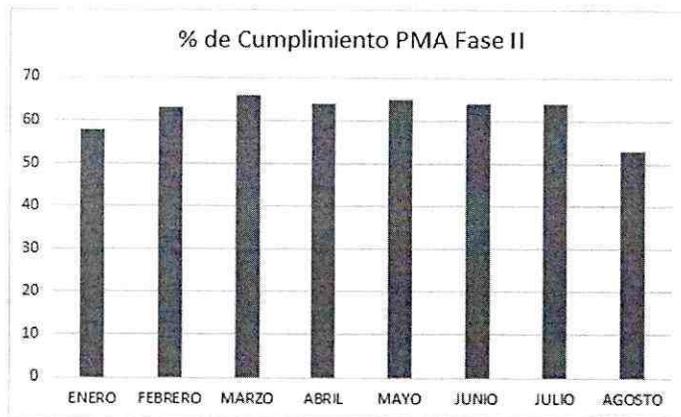
Gráfico. % Cumplimiento PMA Optimización Fase II.

Como se puede observar en la siguiente gráfica, se mantuvo el porcentaje de cumplimiento respecto al mes anterior:

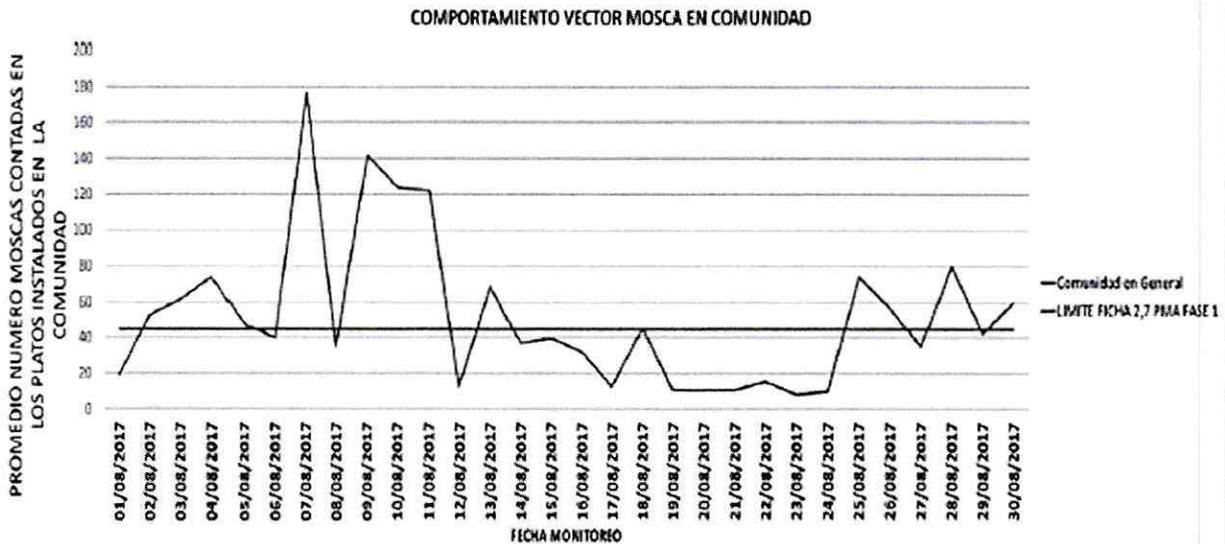
Figura No. 9-4 . Monitoreo Vector Mosca en Comunidad Agosto 2017

Como se puede evidenciar en la siguiente gráfica elaborada por la interventoría, se encuentra que en 13 días se sobrepasó el límite establecido en el PMA Fase 1 para el monitoreo hecho en comunidad:

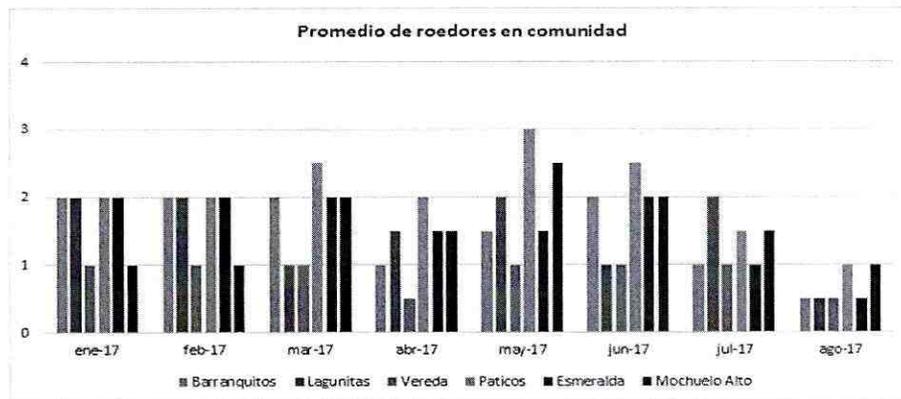
La siguiente gráfica representa el promedio de roedores por cada barrio del área de influencia indirecta para agosto de 2017:

Como se puede observar, para el mes de agosto de 2017 hubo un descenso en la presencia del vector en los barrios Barranquitos, paticos, mochuelo alto. Para el barrio Lagunitas se presenta un leve incremento.

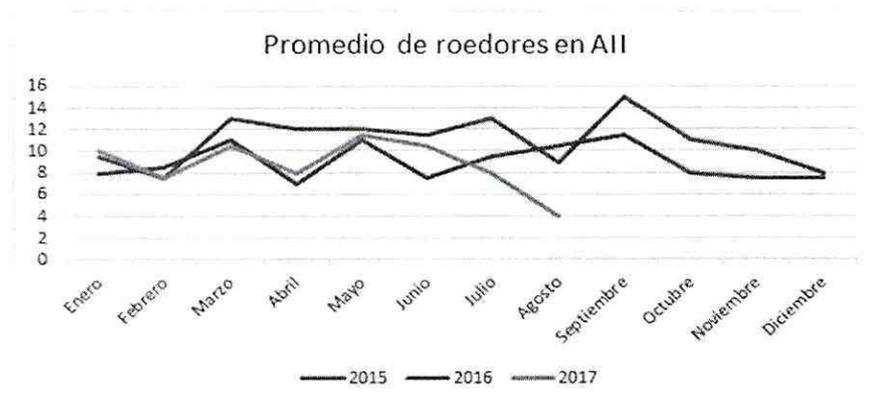
En la siguiente gráfica se compara el comportamiento promedio del vector roedor en los años 2015, 2016 y 2017:

Como se evidencia, el mes de agosto presenta un promedio significativamente inferior respecto al año 2016 y al año 2015.
