SEGUIMIENTO AVANCE PLAN DE SUPERVISIÓN Y CONTROL DEL SERVICIO DE DISPOSICIÓN FINAL

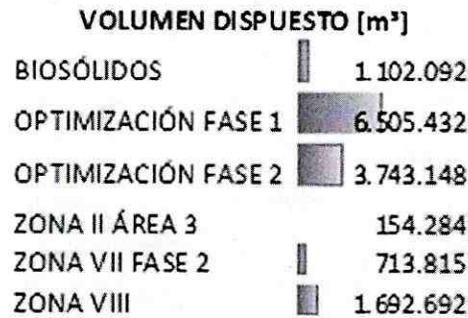
Durante el período del mes de **septiembre de 2017**, se dispuso en la Zona Optimización Fase II según certificado de pesaje emitido por la Interventoría con radicado UAESP número 2017-700-025992-2 de 05/10/2017 un total de 177683 toneladas dispuestas en Optimización Fase 2, al costado oriental de Terraza 1C hacia el sector de la antigua Zona VII, y la segunda hacia el costado occidental de Terraza 1B y 1C contra la antigua Zona VIII.

Durante el año en curso, los residuos se han dispuesto en Optimización Fase II. A la fecha, en esta zona se tiene un acumulado de 3'455.802 metros cúbicos de residuos dispuestos.

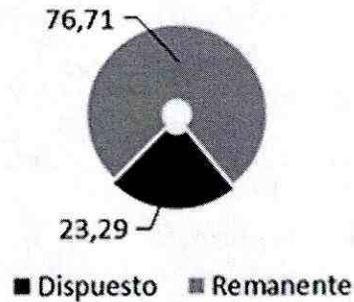
1.2 Capacidad remanente

La Zona Optimización Fase II posee una capacidad total de disposición de residuos de 16'072.533 metros cúbicos, de los cuales al 30 de septiembre de 2017 se han dispuesto 3'743.148 de metros cúbicos.

De acuerdo, a la zona de disposición Optimización Fase II utilizada en el periodo de septiembre de 2017 la capacidad remanente es: 12'329.385 de metros cúbicos.

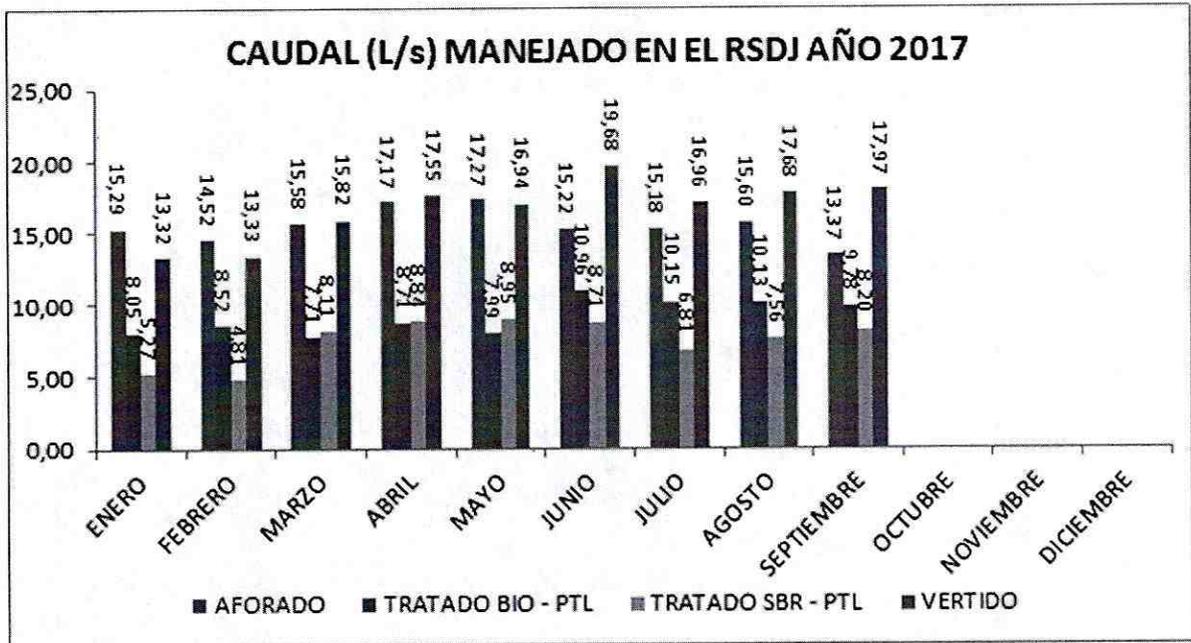
Este caudal equivale a:

CAUDALES	l/s	m ³ /día	m ³ /mes
Caudal aforado RSDJ	13,37	1.154,98	34.649,51
Caudal tratado directamente en Biorreactores - FQ	9,78	844,81	25.344,40
Caudal tratado biológicamente SBR - FQ	8,20	708,13	21.243,89
Total caudal vertido por el STL	17,97	1.552,94	46.588,29

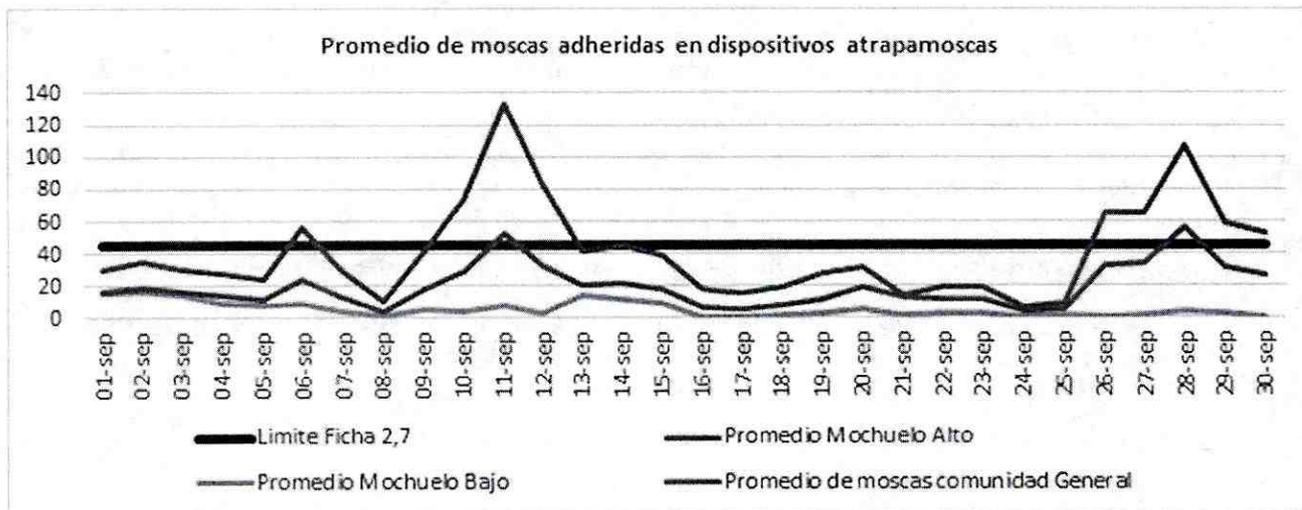
Como se puede evidenciar en la siguiente gráfica elaborada por el concesionario , se encuentra que en 9 días se sobrepasó el límite establecido en el PMA Fase 1 para el monitoreo hecho en comunidad:

En el oficio con las observaciones del mes de Septiembre, se solicitará a interdj que remita en los informes mensuales las gráficas del comportamiento del vector de acuerdo a los monitoreos realizados.

Mediante los siguientes radicados 20173000107081, 20173000113131, 20173000112841, 20173000118321 la Subdirección de disposición final requirió al concesionario la ejecución inmediata de todas las acciones para el control del vector mosca.
