Mes de Análisis: OCTUBRE Año: 2015

SEGUIMIENTO AVANCE PLAN DE SUPERVISION Y CONTROL DEL SERVICIO

Interventoría administrativa, técnica, operativa, comercial, económica, financiera, contable, social, jurídica, ambiental, sanitaria y de sistemas, de los contratos de concesión, prestación, gestión y operación para la recolección de residuos ordinarios, barrido y limpieza de vías y áreas públicas, corte de césped y poda de árboles en áreas públicas y transporte de los residuos al sitio de tratamiento y/o disposición final en el Distrito Capital de Bogotá, incluyendo la prestación del servicio de recolección, transporte, almacenamiento temporal y entrega para disposición final de residuos peligrosos hospitalarios y similares generados en la ciudad de Bogotá D.C., y sin exclusividad de la actividad de tratamiento.

UNIÓN TEMPORAL ECOCAPITAL S.A.
CONSORCIO INTER CAPITAL
Contrato de Concesión 186 E de 2011
4 de Noviembre de 2015
Bogotá D.C.

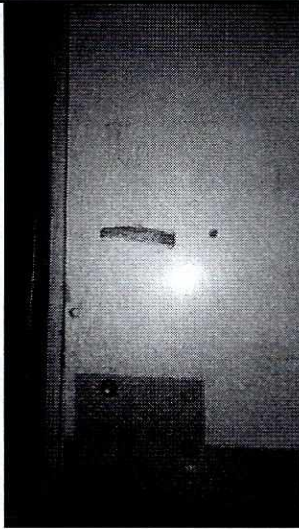
Fisura en puerta.
(23/10/15 – 11:03 p.m)

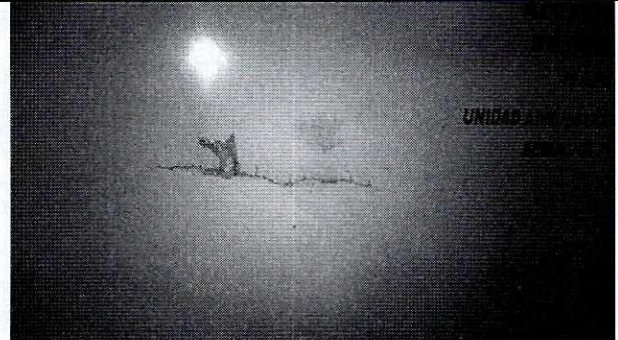
Fisura en furgón.
(23/10/15 – 10:01 p.m)

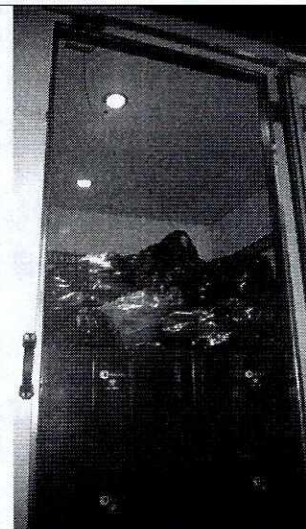
Foto 4. Furgón vehículo 5012

Cableado eléctrico en mal estado
(23/10/15 – 10:17 p.m)

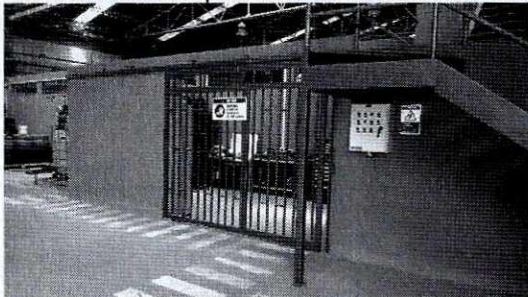
Foto 1. Base de operaciones de ECOCAPITAL

Adecuación de área de mantenimiento
(23/10/2015 – 11:13 a.m)

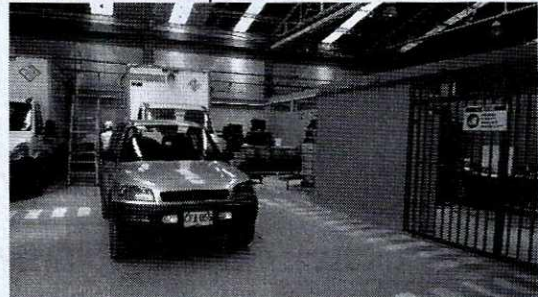
Foto 2. Base de operaciones de ECOCAPITAL

Adecuación de área de mantenimiento
(23/10/2015 – 11:16 a.m)

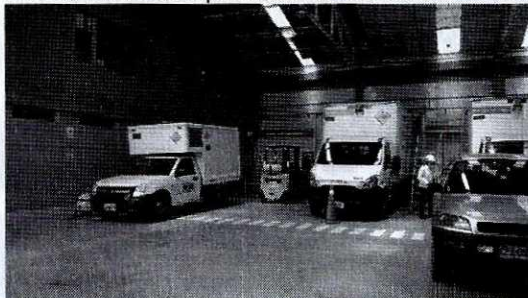
Foto 3. Base de operaciones de ECOCAPITAL

Adecuación de área de mantenimiento
(23/10/2015 – 11:19 a.m)

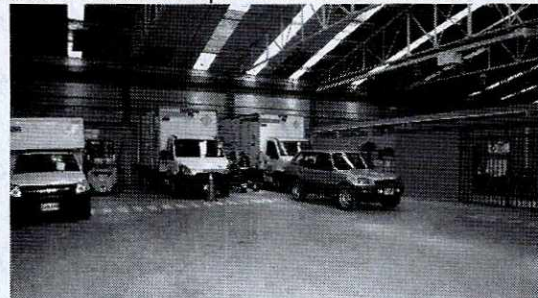
Foto 4. Base de operaciones de ECOCAPITAL

Adecuación de área de mantenimiento
(23/10/2015 – 11:21 a.m)

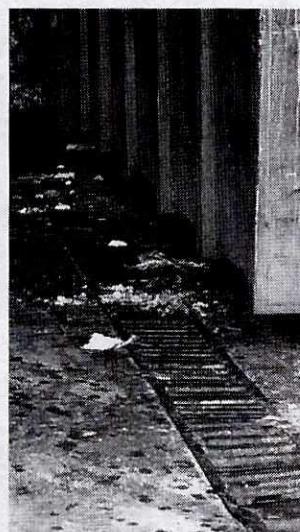
Foto 6. Base de operaciones de ECOCAPITAL

Recurrente la falta de orden y aseo en la planta, deficiente demarcación además de inadecuado almacenamiento de los residuos a tratar y los fardos.

Condiciones de orden y aseo deficientes, ayudan a
la proliferación de vectores.
(23/10/2015 – 11:29 a.m)

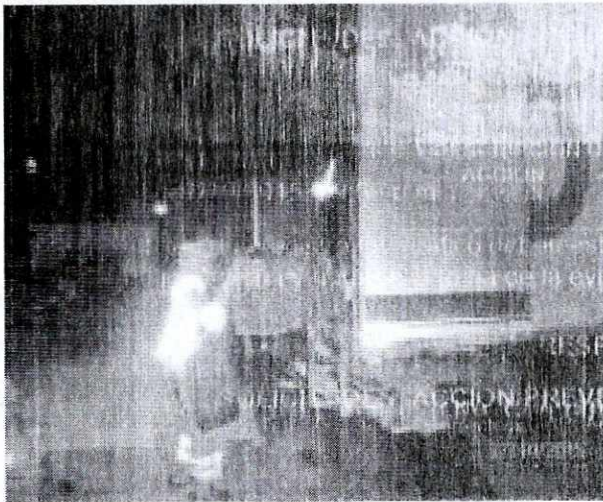
Foto 1. Los operarios no están desplegando la plataforma del vehículo monocasco Ruta N6 - Vehículo 5004.

Se considera que si bien existen plataformas la falla más alta está es en que los operarios no las utilizan.

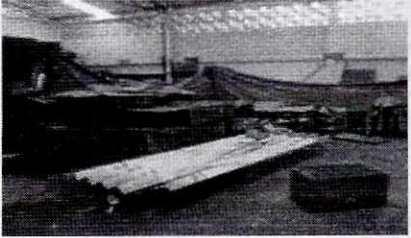
<ul style="list-style-type: none"> • Se reitera que la bodega donde se realizaba temporalmente mantenimiento se encuentra en desorden con mezcla de residuos ordinarios, recuperables, escombros y materiales de obras, y residuos peligrosos; a su vez se sitúan allí recipientes de aceites, cilindros de gas, canastillas en desuso, vehículos, llantas nuevas y deterioradas, se evidencian heces de rata, y suciedad en general como se observa en la foto. Lo anterior aduce que el concesionario no cuenta con un plan de contingencia para el almacenamiento de residuos de las obras adelantadas, las áreas no se encuentran señalizadas y demarcadas debidamente.

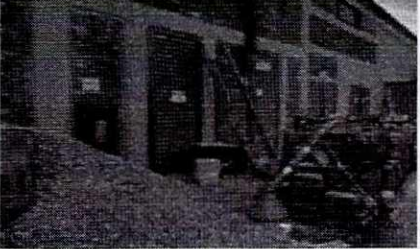
<ul style="list-style-type: none"> • Contiguo a la zona de mantenimiento por el andén se observó que en las distintas visitas a la base de operaciones durante el mes de octubre de 2015, se encontró desorden ocasionado por materiales de obra de construcción a lo largo del camino peatonal, obstaculizando el paso haciendo que el personal operativo transitara por el patio de maniobras, generando potenciales riesgos de accidente.

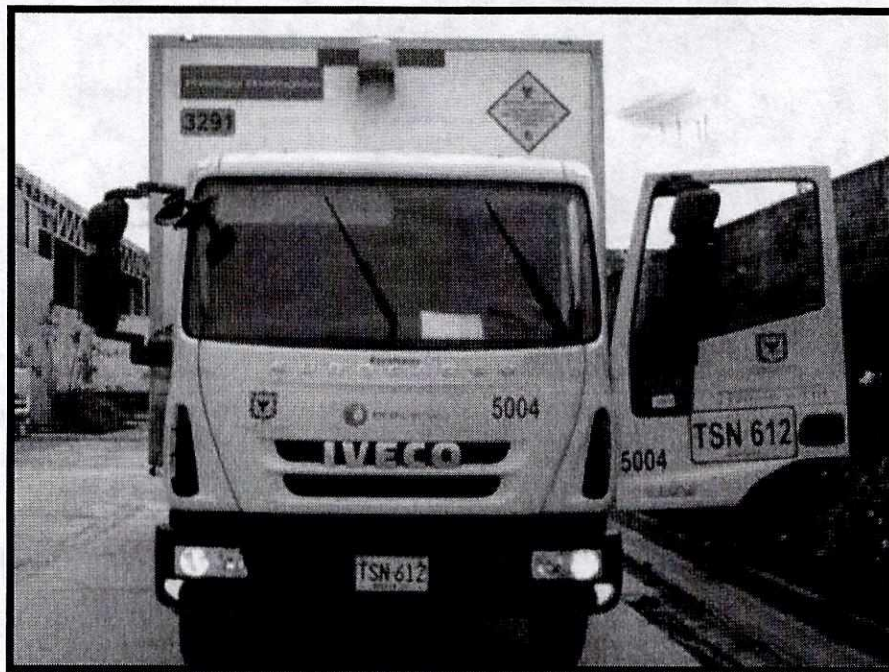
Ilustración 4 Costado delantero vehículo

- Verificar vidrio panorámico
- Existencia de las plumillas lavaparabrisas
- Verificar estado y funcionalidad de las lámparas delanteras
- Verificar bomper delantero
- Abrir capot y realizar revisión visual de niveles (aceite motor, refrigerante, aceite hidráulico)

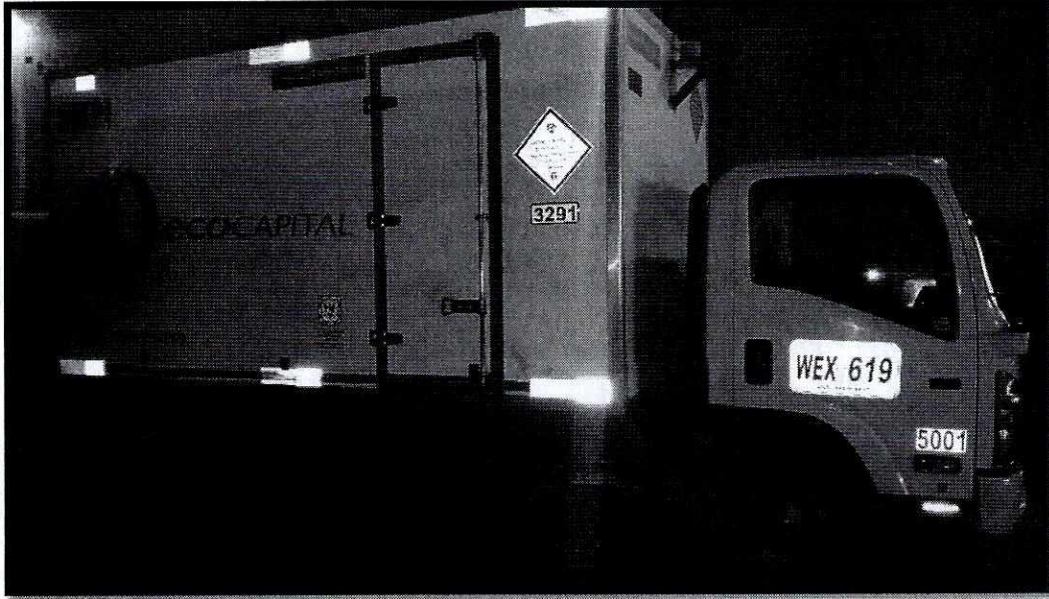
Ilustración 5 Costado derecho del vehículo

- Verificar vidrios puerta derecha
- Verificar espejos y lunas derechas
- Verificar funcionamiento y estado del display de pesaje
- Verificar existencia de documentos del vehículo
- Verificar llanta delantera derecha
- Verificar muelle delantero derecho (Tornillos, muelle, amortiguador con fuga de aceite, grapas muelle)
- Verificar fugas en la mordaza de freno delantera derecha
- Verificar golpes o rayones en cabina
- Verificar golpes o rayones en costado derecho del furgón
- Verificar golpes y fugas en tubería de lixiviados
- Verificar funcionamiento de plataforma (oprimiendo botonera)
- Verificar llantas traseras derechas

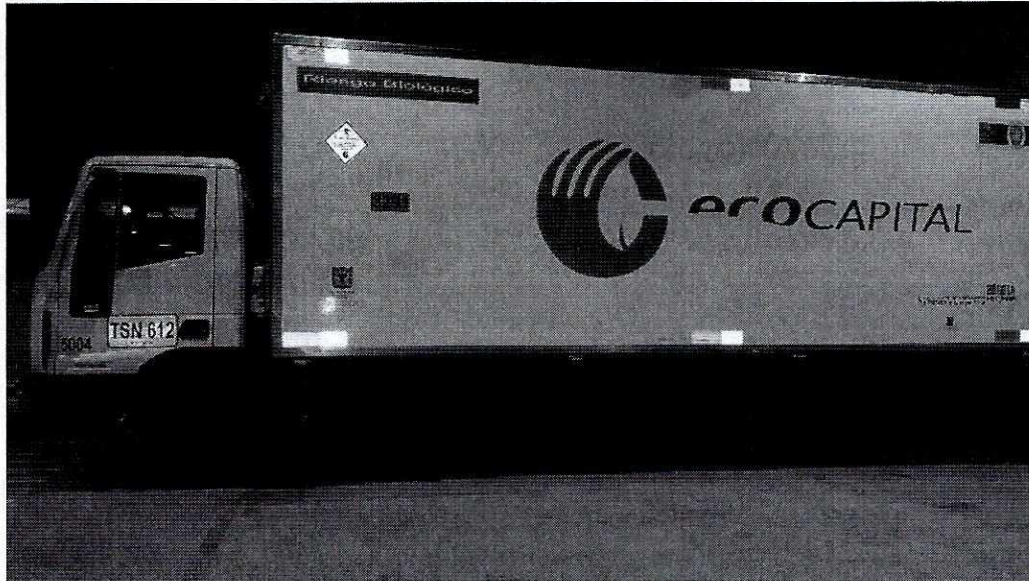
Ilustración 7 Costado izquierdo del vehículo

- Verificar golpes o rayones en costado izquierdo del furgón
- Verificar golpes y fugas en tubería de lixiviados
- Verificar llantas traseras izquierdas
- Verificar muelle trasero izquierdo (Tornillos, muelle, amortiguador con fuga de aceite, grapas muelle)
- Verificar fugas en la mordaza de freno trasera izquierda
- Verificar vidrios puerta izquierda
- Verificar espejos y lunas izquierdas
- Verificar llanta delantera izquierda
- Verificar muelle delantero izquierdo (Tornillos, muelle, amortiguador con fuga de aceite, grapas muelle)
- Verificar fugas en la mordaza de freno delantera izquierda
