Período de Análisis: 1 al 31 de marzo de 2018.

SEGUIMIENTO AVANCE PLAN DE SUPERVISIÓN Y CONTROL DEL SERVICIO DE DISPOSICIÓN FINAL

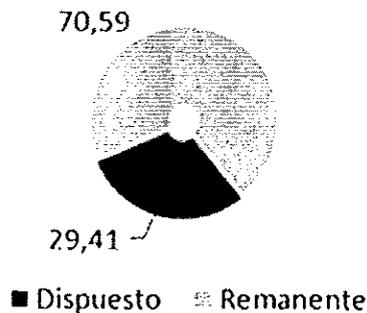
1.2 Capacidad remanente

La Zona Optimización Fase II posee una capacidad total de disposición de residuos de 16'072.533 metros cúbicos, de los cuales se tiene que al 30 de marzo de 2018 se han dispuesto 4726848 metros cúbicos de residuos.

De acuerdo, a la capacidad de la zona de disposición denominada Optimización Fase II utilizada en el periodo comprendido entre el 1 al 30 de marzo de 2018; la capacidad remanente es de 11'345.685 metros cúbicos de residuos.

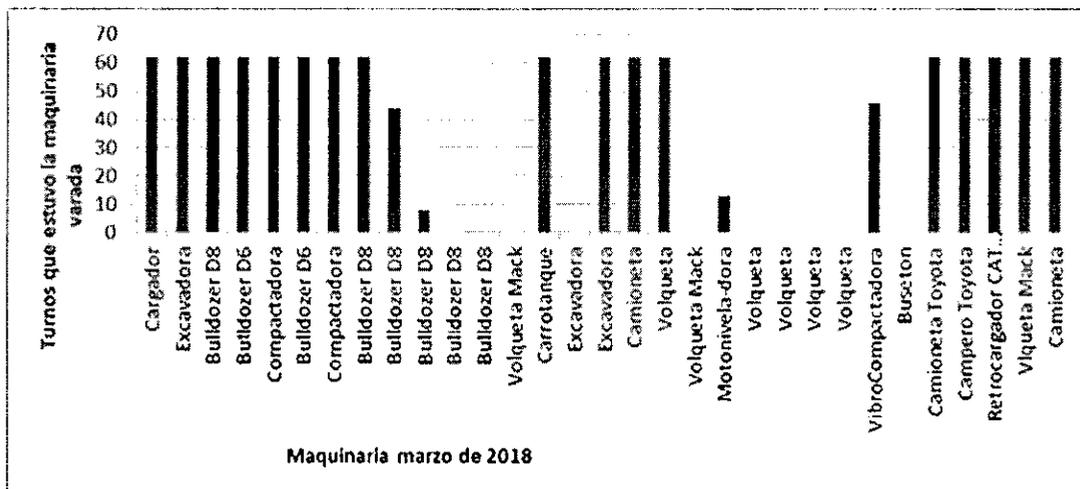
La Unidad realiza un seguimiento riguroso a los factores que pueden causar traumatismos considerables en la operación del relleno como es la disponibilidad de maquinaria en los diferentes procesos y actividades que componen el sistema de disposición final. Teniendo en cuenta esto, a continuación, se presenta un gráfico que resume la disponibilidad de unidades de maquinaria dentro del relleno para el mes de marzo de 2018.

Gracias al control y seguimiento que ejerce la Interventoría (UT INTER DJ) a los vehículos y maquinaria pesada del RSDJ, se identificó que durante la operación del mes de marzo de 2018, se contó con quince unidades activas como se presenta en la anterior gráfica de barras, de la cual se resalta la permanencia en estado operativo de cuatro Bulldozer tipo D8, cinco volquetas, una excavadora, un buseton, una Motoniveladora, un vibrocompactador; cabe anotar que algunas de las unidades mencionadas, trabajo de manera intermitente.

Aunque el concesionario hace esfuerzos importantes para cumplir totalmente con las unidades maquinaria pesada requerida para la operación en el frente de disposición, se presentan inconvenientes mecánicos debido al sobreesfuerzo que estas realizan especialmente los Bulldozer D8 debido a las limitaciones que se tienen frente a las cantidad de unidades de remplazo así como algunas falencias en mantenimientos correctivos y preventivos.

La densidad de los residuos es un parámetro que se puede controlar mediante la compactación mecánica de los mismos para lo cual, se requiere de la maquina compactadora con número interno 15 que a la fecha se encuentra inoperativa y la N°10 que sufre constantemente averías a causa del trabajo continuo sin relevo alguno. Así las cosas, se termina por generar problemas a causa de sobreesfuerzos que deterioran mecánicamente las unidades de maquinaria pesada, acelerando el desgaste de estos equipos. No obstante, a falta de máquina compactadora de residuos, el tránsito continuo de Bulldozer D8 y D6 densifican -de manera semejante a la compactadora- la masa de residuos, por lo tanto, para el mes de diciembre el indicador de compacidad o densidad fue de 96 puntos porcentuales. Este indicador muestra que, durante el presente mes, el Concesionario cumple con lo establecido contractualmente.

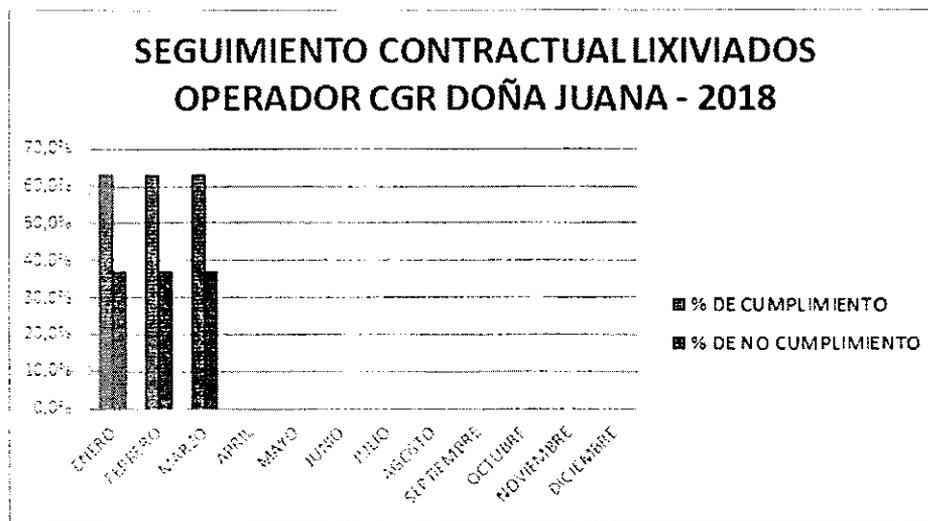
2.4.3 Seguimiento Contractual

Durante el periodo de análisis, el % de cumplimiento a los compromisos contractuales del área de lixiviados, desarrollados por parte del operador CGR Doña Juana según el seguimiento de la interventoría se mantiene en un 63%:

El Concesionario durante el año 2017 no desempeñó correctamente la ejecución de cinco cláusulas del contrato de concesión 344 de 2010, relacionadas con la optimización del STL, calidad de vertimiento, equipos electromecánicos y mantenimiento de pondajes; ni con lo establecido en el Apéndice 8 relativo a la suplencia eléctrica para el sistema de tratamiento de lixiviados. Situación que continúa vigente a marzo 2018.

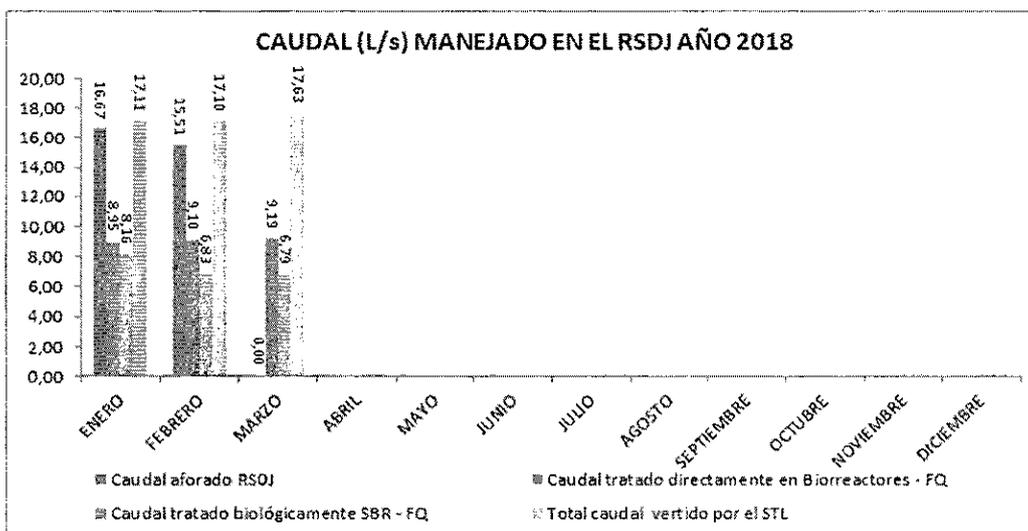
2.4.6 Caudal

El siguiente gráfico presenta los volúmenes de lixiviados manejados en el RSDJ durante la vigencia 2018

CAUDALES	l/s	m ³ /día	m ³ /mes
Caudal aforado RSDJ	-	-	-
Caudal tratado directamente en Biorreactores - FQ	9,19	794,06	24.615,80
Caudal tratado biológicamente SBR - FQ	6,79	586,95	18.195,47
Total caudal vertido por el STL	17,63	1.523,45	47.226,80

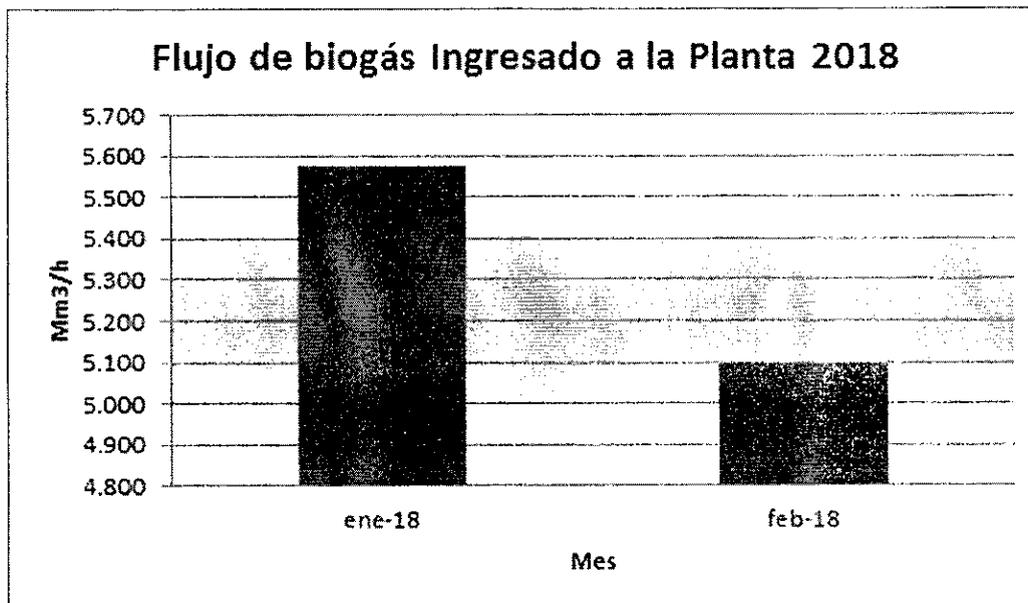
2.8.1 Flujo de gas ingresado (Nm³/h)

Para el mes de febrero de 2018, se tienen valores promedio de 50,8% de metano (CH₄) y 0,8% de oxígeno (O₂). El flujo promedio de biogás captado en el RSDJ para el mes de febrero de 2018 fue de 5.094 m³N/h, con lo que se ha tratado un total de 634.728.270 m³N de biogás durante la etapa de operación del proyecto.

Es importante destacar que las características del biogás reportadas en el colector principal, y ajustadas a las condiciones de diseño estimadas para febrero del presente año, indican valores promedio de 51,5% de metano (CH₄) y 0,6% de oxígeno (O₂). El flujo promedio de biogás captado en el RSDJ fue de 4.819 1 Nm³/h, con lo cual se evidencia una disminución del flujo, respecto al mes anterior, generado por las desconexiones y traslados realizados en el talud nororiental de optimización Fase 1, para permitir que CGR realice adecuaciones previas a la disposición en este sector.

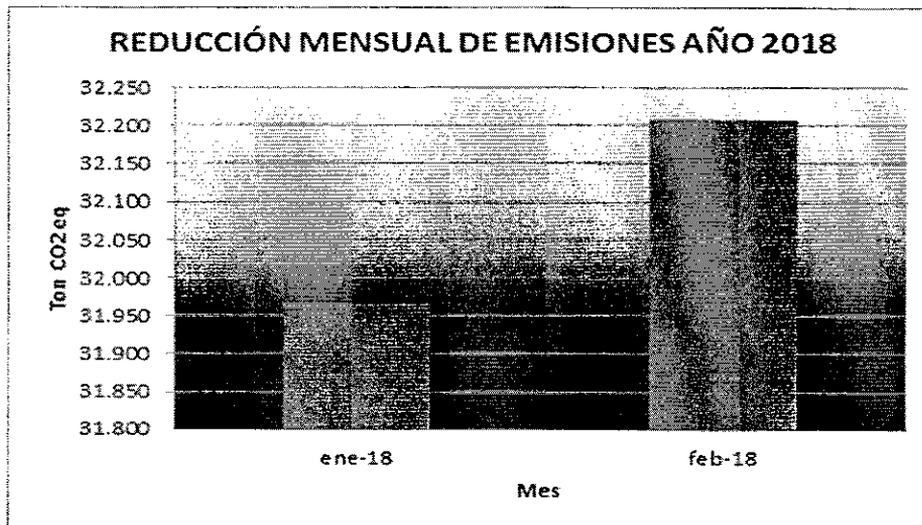
2.8.3 Reducción de emisiones Co2 eq

La interventoría informa que, en la zona de operación, Optimización Fase 2 CGR no construyó las chimeneas y las trincheras en la cantidad, especificaciones y continuidad establecidas en los diseños presentados a la UAESP y a la Autoridad Ambiental; lo que hace que actualmente no haya captación y extracción de los gases generados. De igual forma la UT Inter DJ ha venido haciendo una serie de requerimientos necesarios para que CGR tome las medidas necesarias con el propósito de que se pueda captar de forma adecuada el biogás, además ha solicitado que el operador CGR realice y entregue un inventario del estado de las chimeneas construidas a la fecha.

De otra parte, desde octubre de 2016, se ha venido presentando una reducción en el cálculo de la cantidad emisiones generadas por la aplicación de la nueva metodología ACM0001 versión 17 de Naciones Unidas, en donde se incluye unos descuentos por factor de oxidación en las capas superiores del relleno sanitario y en la eficiencia de la combustión, equivalentes al 10% aproximadamente cada uno.

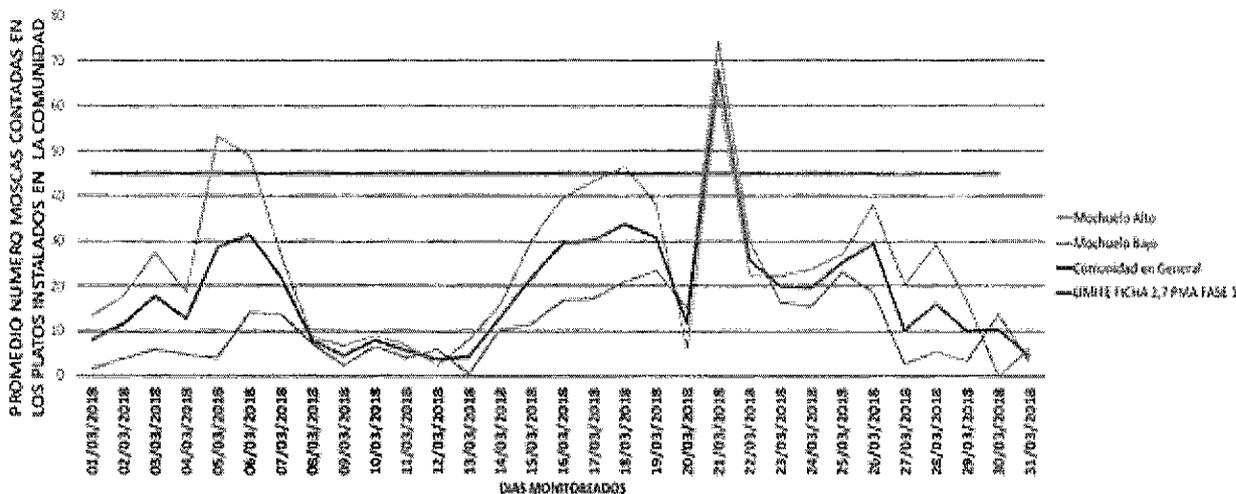
COMPORTAMIENTO VECTOR MOSCA EN COMUNIDAD MARZO 2018

En los comités semanales del vector mosca realizados los días 5 y 12 del mes de marzo y con comunicado oficial rad No. 20183000049831, la Subdirección de disposición final le solicitó al concesionario CGR la ejecución de todas las acciones para controlar los picos del vector mosca presentados en los días 5, 6 y 21.
