DATOS DEL INFORME

Disposición Final Hospitalarios Recolección, Barrido y Limpieza – ASE # _____

Período de análisis: Abril de 2020.

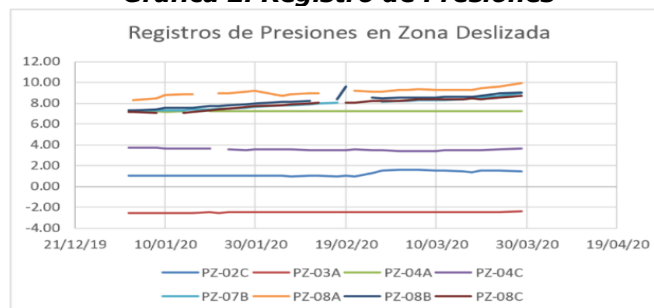
Grafica 2. Registro de Presiones

Registros de Presiones de los Instrumentos Instalados en Zona del Deslizamiento.

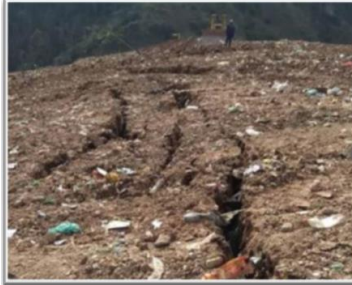
Se informa de la aparición de grietas en el costado norte de Zona VII Área 2.

Imagen 1. Grietas en el domo de Zona VII Área 2.

La interventoría hace referencia a que en horas de la mañana se identificaron grietas en la plataforma superior de la zona de contingencia de Zona VII – Área 2, alcanzando 3 metros en vertical y 6 metros en el plano horizontal.

Es de anotar que ante la evidencia, el Concesionario CGR comenzó de forma casi inmediata un sellado de grietas con arcilla, lo cual sí bien es una actividad preliminar para evitar el ingreso de agua que podría en un momento determinado incrementar las presiones de poros y acelerar los procesos de inestabilidad, no es la solución definitiva solo es paliativa, consideración bajo la cual se reitera la solicitud de entrega de la modelación y corrimiento del análisis de estabilidad del costado norte y sur a esta Interventoría, con copia a UAESP. Se recuerda que con nuestra revisión de la secuencia de llenado se observó sobre el sobrellenado y se requirió a CGR el análisis mencionado, más a la fecha no se ha recibido.

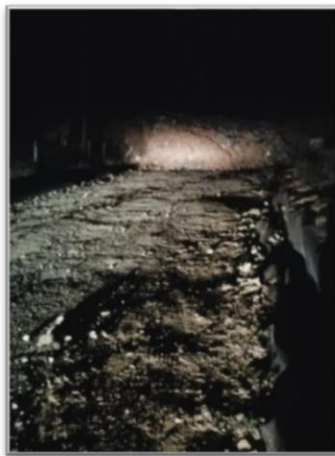
El mismo día La interventoría reporta deslizamiento en el costado Norte de Zona VII, alrededor de las 20:00 horas, donde al parecer una masa importante de residuos del denominado "costado norte" se desplazó en sentido Sur-Norte, sin afectaciones ni lesiones al personal operativo de la zona.

Imagen 2. Visita a la zona del deslizamiento noche de 28 abril de 2020.

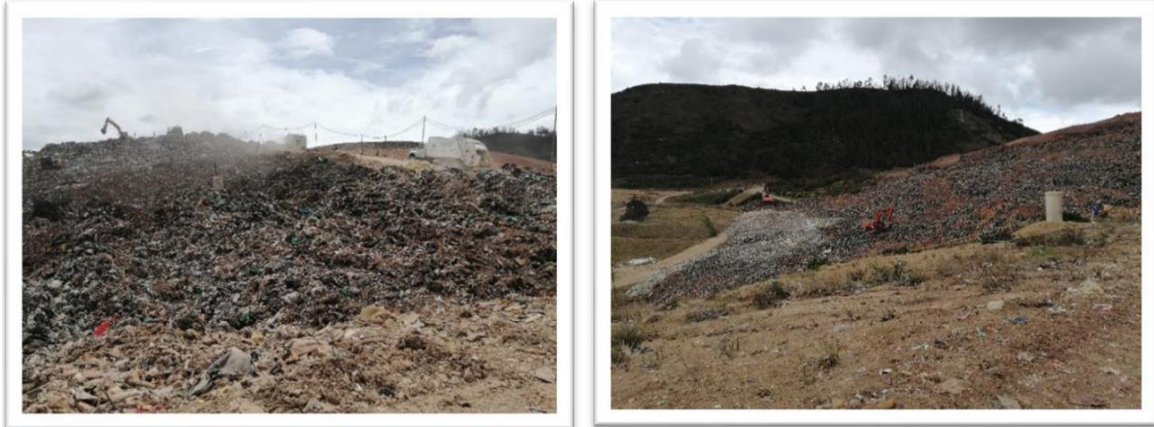
La UAESP realiza un vuelo con un DRONE, registrando las primeras imágenes del deslizamiento.

Imagen 3. Imágenes del deslizamiento 29 de abril de 2020.

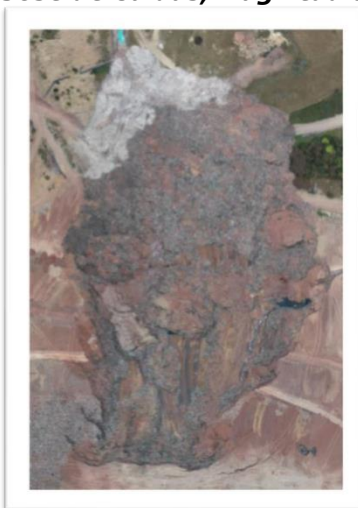
Profesionales de la Universidad Distrital se desplazaron al relleno sanitario con equipos de precisión para determinar la magnitud del evento. Realizaron un sobrevuelo sobre la terraza de zona VII en cada uno de los costados, detallando el área de afectación y el plano de falla.

Imagen 4. Imagen tomada con el Drone de la Universidad Distrital Francisco José de Caldas, Magnitud del evento.

Finalmente, la Facultad del Medio Ambiente y Recursos Naturales de la Universidad Distrital hace un estimativo de área de movilización de residuos total de 45.717m², correspondiente a cerca de 4.5 hectáreas. En cuanto a la determinación de los volúmenes, este se realizó con técnicas de estereofotogrametría, apoyados en sistemas de visión estereoscópica y estaciones fotogramétricas digitales que concluye que el evento tiene un volumen de 75.659,8 m³.

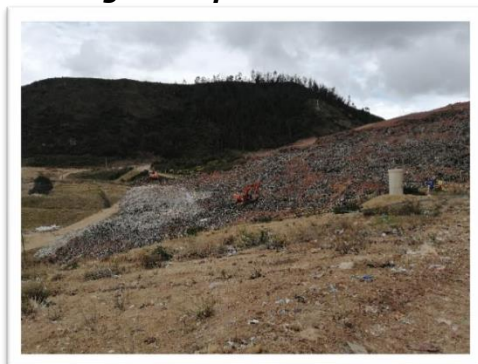
Control de olores y vectores. El Concesionario CGR DJ, para el momento de la visita cuenta con dos máquinas retroexcavadoras que desarrollan actividades de conformación y manejo de lixiviados. Se observa cal acopiada para aplicación y una cuadrilla de operarios aplicando de forma manual.

Imagen 5. Aplicación de CAL.

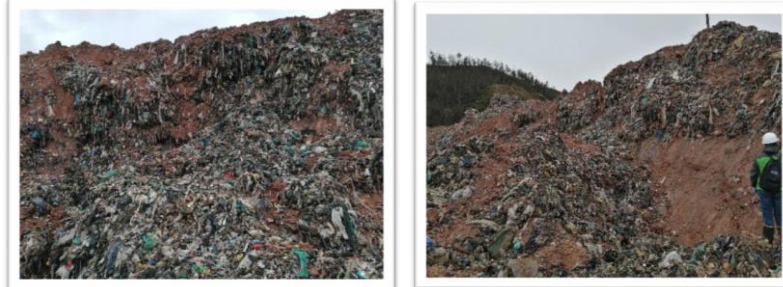
Composición: Se puede observar que los residuos depositados en el costado Norte de la zona de falla, corresponden a residuos ordinarios dispuestos recientemente, esto con base en el grado de descomposición de la materia orgánica, además del estado de residuos como césped que aún conserva su tonalidad verdosa y su bajo nivel de degradación. Lo anterior es acertado, dado el bajo nivel de emisión de olores, lo cual es un buen indicador para expertos en manejo de residuos en celda.

Se observan los residuos mezclados con arcilla, dado que se tenía una capa de cobertura tal y como se observa en los taludes contiguos.

Imagen 6. Residuos descubiertos en el movimiento.

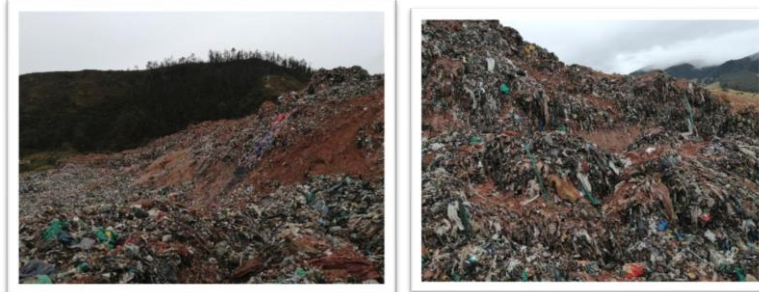
Tipo de desplazamiento: Se observa una liberación de la masa de residuos en reposo, por efecto de esfuerzos de cortante, donde al inicio hay un movimiento planar paralelo al ángulo de trabajo, con una pendiente de 1:3, este desplazamiento es aproximadamente en unos 60 metros donde falla este plano y se convierte en un movimiento de tipo rotacional desarrollándose hasta terminar por fuera del perímetro del polígono de la zona baja de la terraza, en una longitud aproximada de 80 metros.

Imagen 7. Plano de Falla del movimiento.

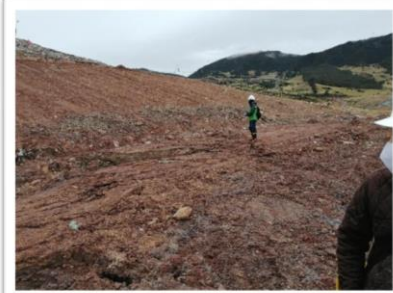
Fisuras y grietas: Por efecto del desprendimiento de la masa de residuos, generado por una falla de esfuerzo de cortante, desencadena una serie de sobre esfuerzos que generan una serie de fisuras en gran parte del domo, alcanzando a llegar a la zona alta de Costado Sur. Las fisuras están desde los 3 cm – 5 cm, hasta alcanzar proporciones de 1.0 metros de amplitud, en longitudes variables, que van de pocos centímetros hasta más de 40 metros.

Imagen 8. Fisuras costado norte.

Las fisuras y grietas dejan entrever que el movimiento aún está activo, por lo cual es necesario el monitoreo constante no solo de la zona de falla sino también y muy importante del costado Sur.

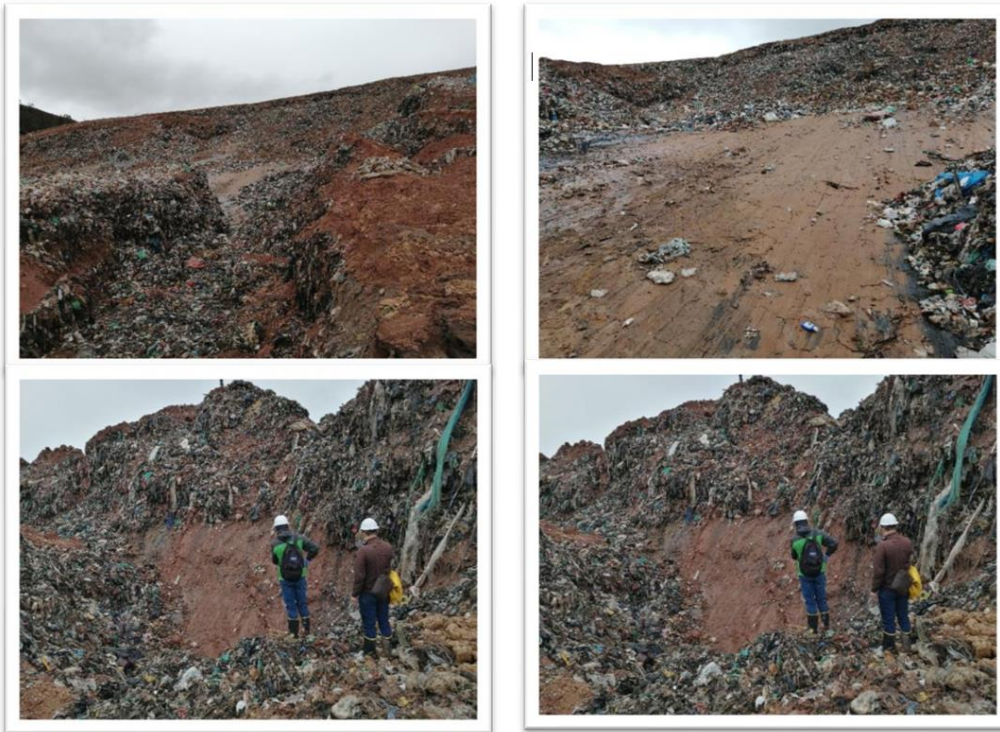
Plano de falla: Es evidente que el plano de falla se presenta en la interacción de las dos superficies, para el caso la denominaremos "**capa limite**", localizada entre la masa de residuos ordinarios compactados y capa de arcilla inferior, la cual se observa paralela al ángulo de trabajo de los residuos depositados. Sobre la capa de arcilla han quedado registradas una serie de estrías que permiten establecer ángulo y dirección del desplazamiento, el cual a observación tiene un sentido (S-N). En un tramo importante la superficie de capa de arcilla permitió el desplazamiento, permitiendo un movimiento planar, sin embargo, al final colapsa este plano, fallando y cambiando el movimiento a rotacional.

Imagen 9. Plano de Falla.

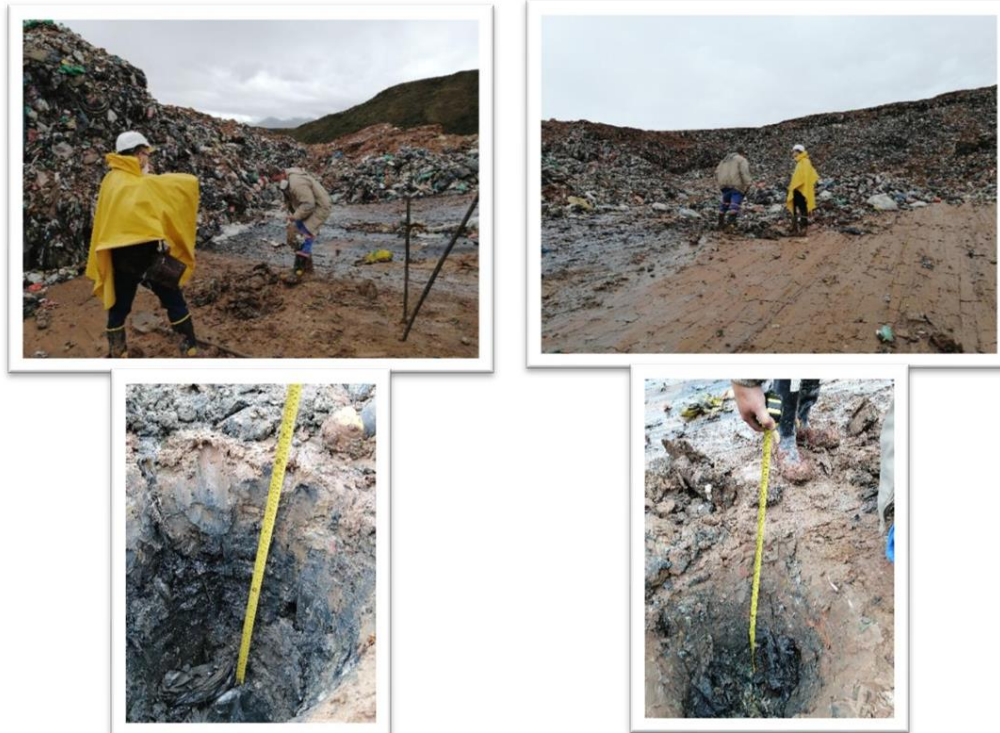
Análisis de la capa de arcilla: Dado que se desplazaron los residuos sobre la capa de arcilla, resulta apenas lógico establecer las condiciones generales de la misma, para el efecto se realizaron **dos apiques** manuales con apoyo de la Interventoría Inter DJ, encontrando lo siguiente:

Imagen 10. Plano de Falla.

Se observa en los apiques una capa de arcilla con altos índices de plasticidad, con un estrato muy bien definido que oscila entre los 55 y 60 centímetros de espesor.

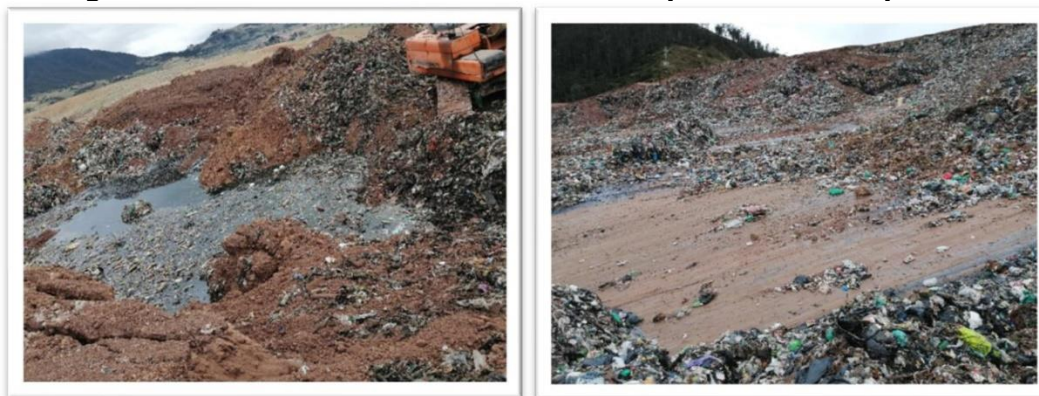
Lixiviados: Se observa gran generación de lixiviados, un aforo volumétrico aproximado permite establecer que en la parte alta se están generando un poco más de 0,60 L/s, el cual se está acumulado en las depresiones generadas entre la masa de residuos desplazadas y la capa de arcilla. Es necesario canalizar y evacuar estos lixiviados evitando saturación de los residuos removidos.

Imagen 11. Esguerrimiento de lixiviado sobre capa de arcilla "capa límite".

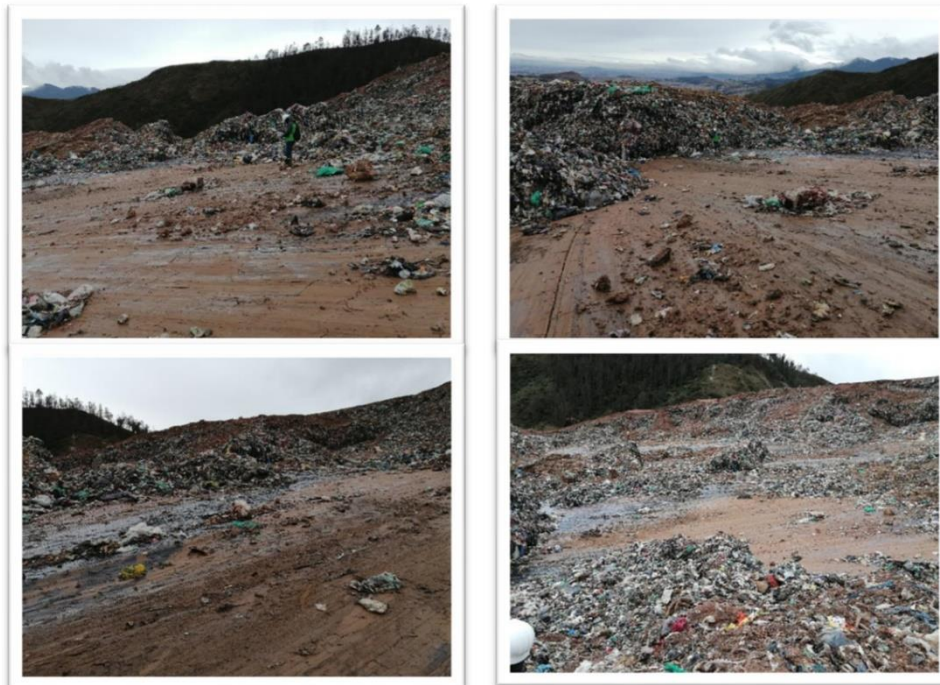
Entonces tenemos una capa de cobertura de arcilla de 55 cm de espesor en promedio, lo que hace que su permeabilidad sea cercana a cero (0), por tanto, los lixiviados no podrían percolar sobre la misma, en consecuencia, por gravedad fluyen hacia la parte baja sobre la capa de arcilla "capa limite", en sentido (N-S) saturando los residuos, disminuyendo ostensiblemente el coeficiente de fricción que pudiera generarse entre los estratos, lo cual desencadena el desplazamiento registrado.

Imagen 12. Desplazamiento sobre capa de arcilla "capa limite".

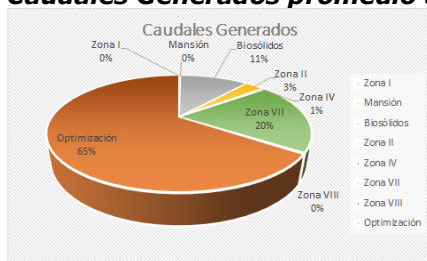
Para lo corrido del año se tiene un caudal generado promedio en las zonas de disposición de 26,89 L/s, de acuerdo con el porcentaje de distribución observado en la gráfica.

Gráfica 3. Caudales Generados promedio año 2020.

La gráfica muestra que el mayor aporte de lixiviado correspondió a la Zona de Optimización con una contribución del 65%, seguido de Zona VII con el 20% y Biosólidos con una contribución del 11%, el restante de las zonas aporta un 4% de lixiviado generado.

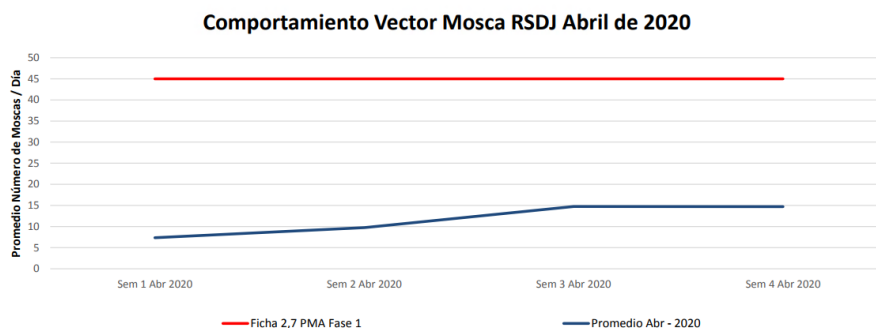
Ficha 2.7 Control de vectores: el comportamiento del vector mosca para el mes de abril de 2020 se mantuvo dentro del límite máximo permisible, como lo muestra la siguiente gráfica:

Gráfica 7. Comportamiento del vector mosca en abril de 2020.

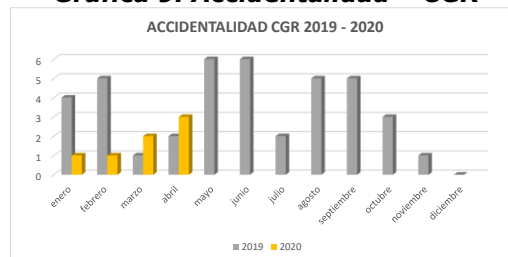
Gráfica 9. Accidentalidad – CGR

Accidentalidad: Para el periodo entre el 01 al 30 de abril de 2020 se presentó un (1) accidente más que para el mes de marzo de 2020, nuevamente se evidencia un aumento en la accidentalidad del Concesionario en comparación con los primeros meses del año.
