DATOS DEL INFORME

Período de Análisis: 1 al 30 de abril de 2018.

SEGUIMIENTO AVANCE PLAN DE SUPERVISIÓN Y CONTROL DEL SERVICIO DE DISPOSICIÓN FINAL

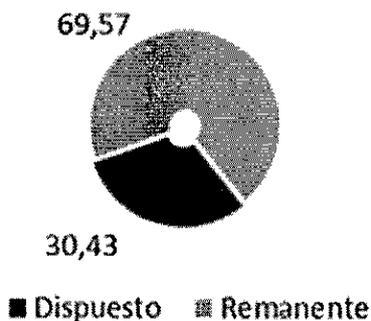
1.2 Capacidad remanente

La Zona Optimización Fase II posee una capacidad total de disposición de residuos de 16'072.533 metros cúbicos, de los cuales se tiene que al 30 de abril de 2018 se han dispuestos 4890273 metros cúbicos de residuos.

De acuerdo, a la capacidad de la zona de disposición denominada Optimización Fase II utilizada en el periodo comprendido entre el 1 al 30 de abril de 2018; la capacidad remanente es de 11.182.260 metros cúbicos de residuos.

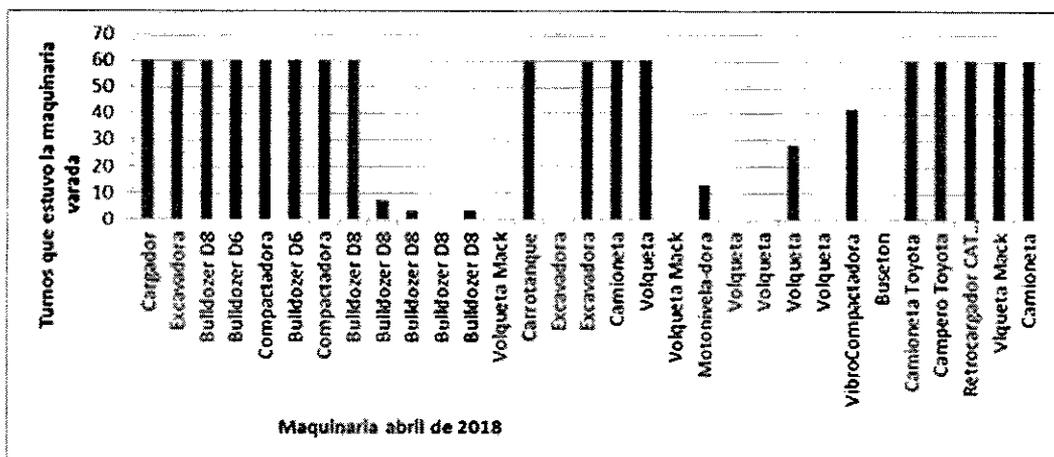
Gracias al control y seguimiento que ejerce la Interventoría (UT INTER DJ) a los vehículos y maquinaria pesada del RSDJ, se identificó que durante la operación del mes de abril de 2018, se contó con once unidades activas como se presenta en la anterior gráfica de barras, de la cual se resalta la permanencia en estado operativo de cuatro Bulldozer tipo D8, cinco volquetas, una excavadora, un buseton, una Motoniveladora, un vibrocompactador; cabe anotar que algunas de las unidades mencionadas, trabajo de manera intermitente.

Las maquinarias pesadas requeridas se tienen con la cual, Aunque el concesionario hace esfuerzos importantes para cumplir a cabalidad con las unidades maquinaria pesada requerida para la operación en el frente de disposición, se presentan inconvenientes mecánicos los cuales son atendidos por el concesionario en el taller de maquinaria del RSDJ.

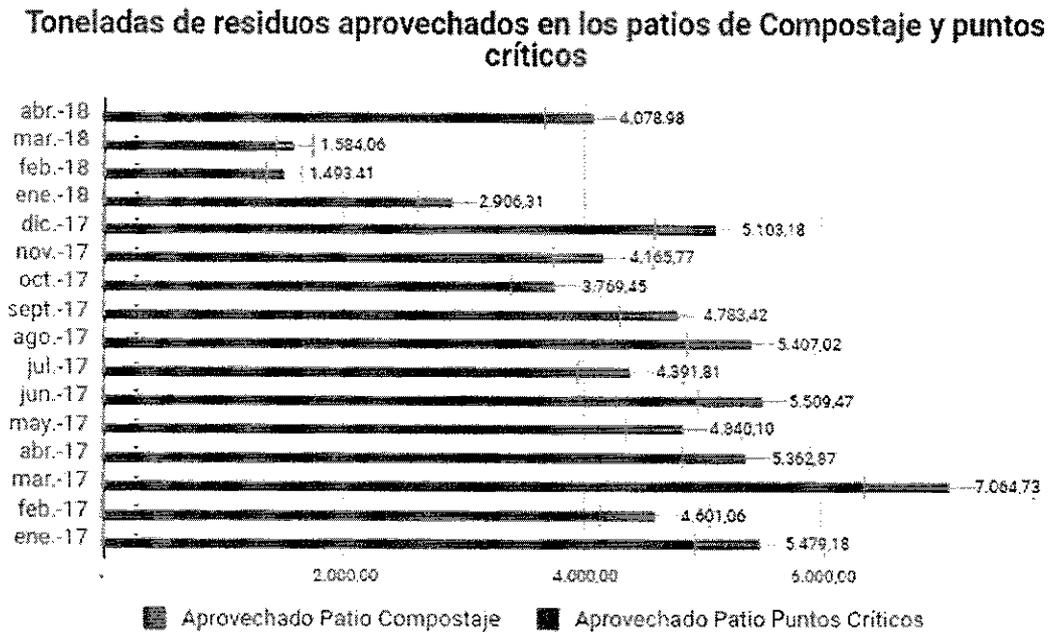
Gráfica 1. Cantidad de residuos aprovechados en los patios de aprovechamiento y separación.

Para el período evaluado, la UT Inter DJ reporta las cantidades de los residuos que se procesaron y aprovecharon en las áreas de aprovechamiento y separación, como se muestran en la siguiente gráfica:

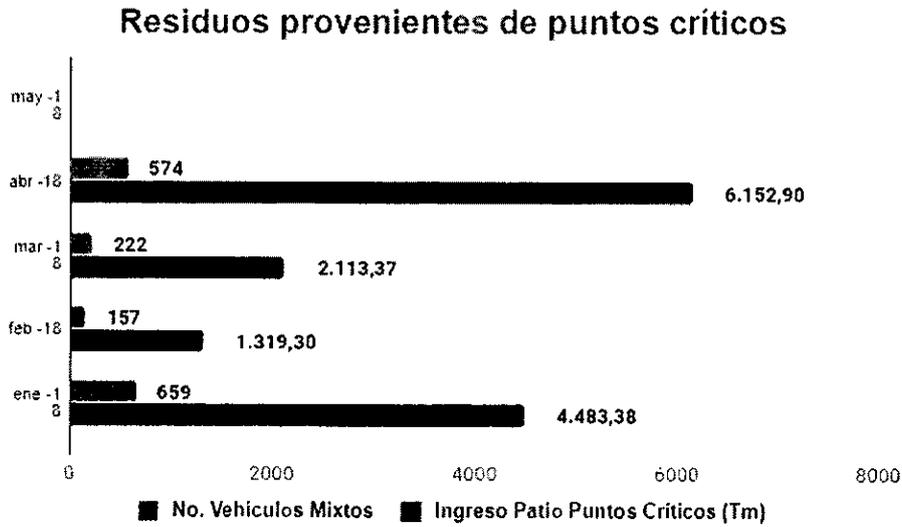
Gráfica 2. Cantidad de residuos y vehículos ingresados al patio de aprovechamiento y separación en el mes.

La Interventoría en certificación de pesaje reporta que se destinaron para disposición final 830,08 toneladas de RSU no susceptibles de aprovechamiento provenientes del patio de mixtos (rechazos) para el mes de abril del año 2018, el comportamiento del año se muestra en la gráfica más adelante.

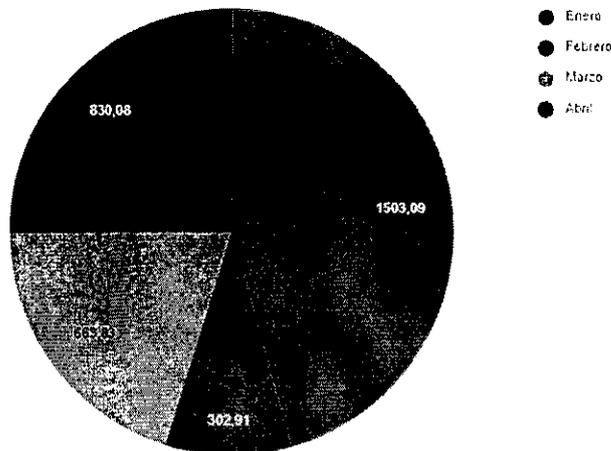
Gráfica 3. Residuos separados que no son susceptibles de aprovechamiento

TONELADAS DE RESIDUOS MIXTOS NO APROVECHABLES (Rechazos)

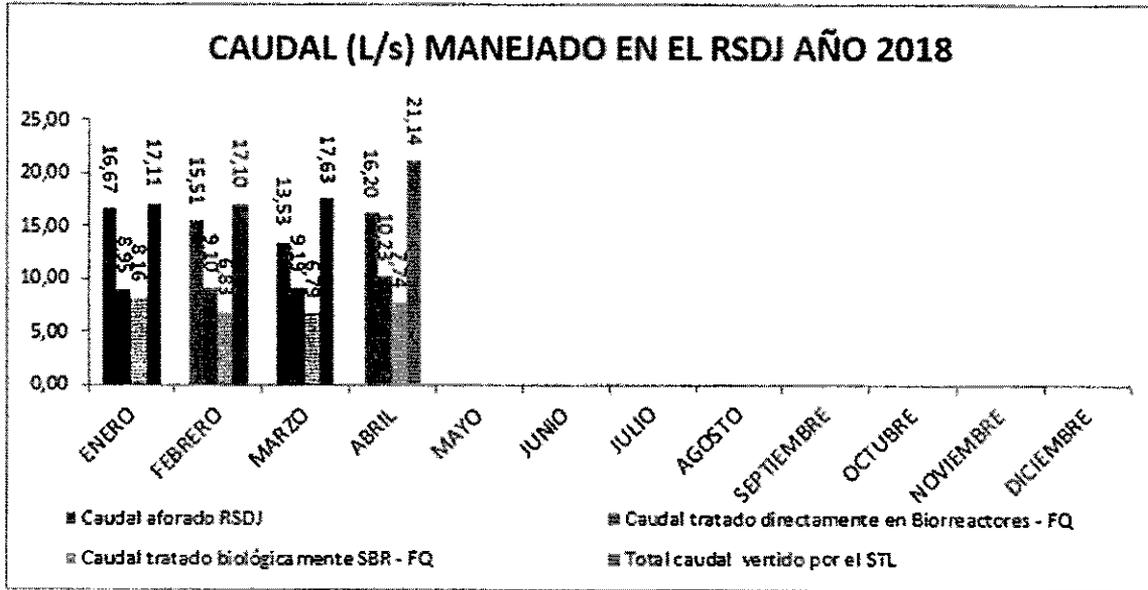
El siguiente gráfico presenta los volúmenes de lixiviados manejados en el RSDJ durante la vigencia 2018

Este caudal equivale a:

CATEGORÍAS	l/s	MARZO		ABRIL		
		m ³ /día	m ³ /mes	m ³ /día	m ³ /mes	
Caudal aforado RSDJ	13,53	1.169,32	36.248,77	16,20	1.399,28	41.978,48
Caudal tratado directamente en Biorreactores - FQ	9,19	794,06	24.615,80	10,23	883,84	26.515,20
Caudal tratado biológicamente SBR - FQ	6,79	586,95	18.195,47	7,74	668,56	20.056,89
Total caudal vertido por el STL	17,63	1.529,45	47.226,80	21,14	1.826,79	54.803,77

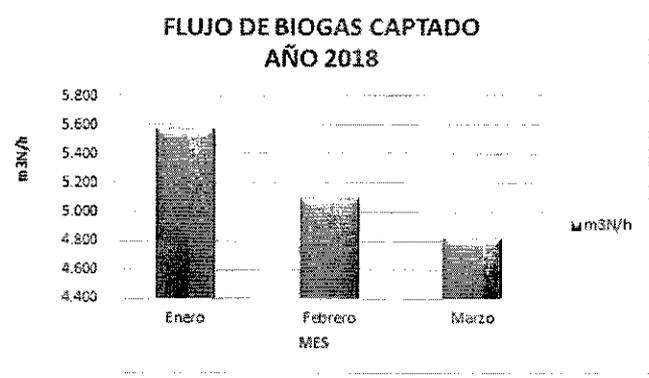
2.8.1 Flujo de gas captado (m³N/h)

Para el mes de abril de 2018, se tienen valores promedio de 50,6% de metano (CH4) y 1,1% de oxígeno (O2). El flujo promedio de biogás captado en el RSDJ para el mes de marzo de 2018 fue de 4.819 m³N/h, con lo que se ha tratado un total de 638.313.606 m³N de biogás durante la etapa de operación del proyecto.

Es importante destacar que las características del biogás reportadas en el colector principal, y ajustadas a las condiciones de diseño estimadas para el informe de abril del presente año, el flujo promedio de biogás captado en el RSDJ fue de 4.498 m³N/h, menor al flujo del mes de marzo de 2018, producto de la desconexión de infraestructura al costado norte de Optimización Fase 1.

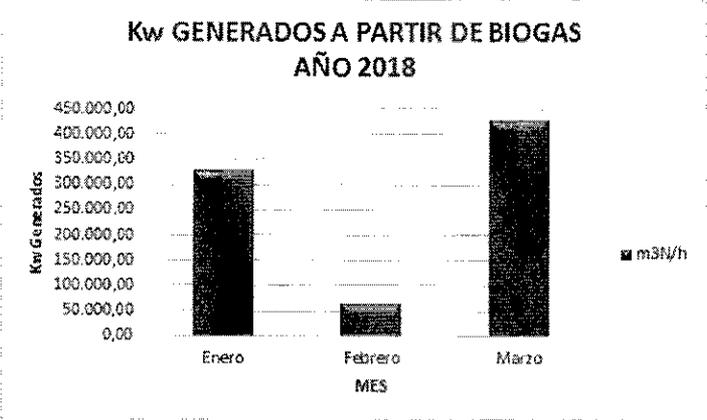
2.8.2 KWH generados a partir de biogás

De acuerdo con los datos reportados por BDJ, para el mes de marzo de 2018 se generaron y comercializaron 427.038,48 kW para dar cumplimiento a los contratos de suministro ya suscritos; con lo cual desde el 29 de abril de 2016 a la fecha de cierre del presente informe se ha comercializado un total de 8.056.330 kW.

Desde que se inició la comercialización de energía en red, BDJ no reporta la información de generación de energía eléctrica de autoconsumo, por lo que se mantiene la información de kWh acumuladas, es decir, desde el 4 de noviembre de 2010, fecha en la cual se inició la fase de aprovechamiento, hasta el 31 de marzo de 2018, se han generado con el motogenerador G1, 3.533.446 kW, de los cuales 2.382.378 kW, generados hasta marzo de 2017, fueron utilizados exclusivamente para autoconsumo de la Planta de Biogás.

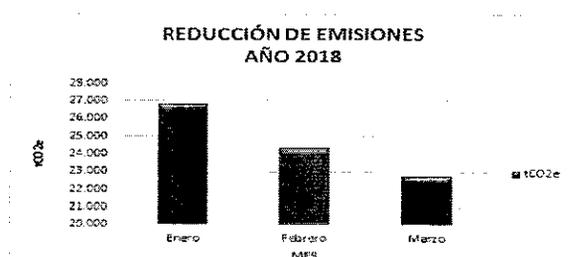
2.8.3 Reducción de emisiones Co2 equivalentes

Durante el mes de marzo de 2018 BDJ reportó la reducción de 22.743 Ton de CO₂e, con lo cual, desde el 22 de septiembre de 2009, fecha en la cual el proyecto inició la generación de emisiones certificadas, hasta el 31 de marzo de 2018 se han reducido 5.171.641 Ton de CO₂e; cifra obtenida como resultado de la sumatoria de los datos reportados por BDJ en los informes mensuales y verificados por parte de la Interventoría en campo.

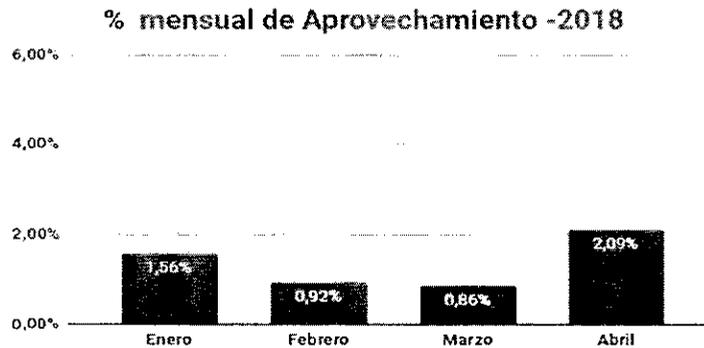
Gráfica de % de aprovechamiento mensual hasta enero de 2018

El porcentaje de aprovechamiento se muestra en la siguiente gráfica:

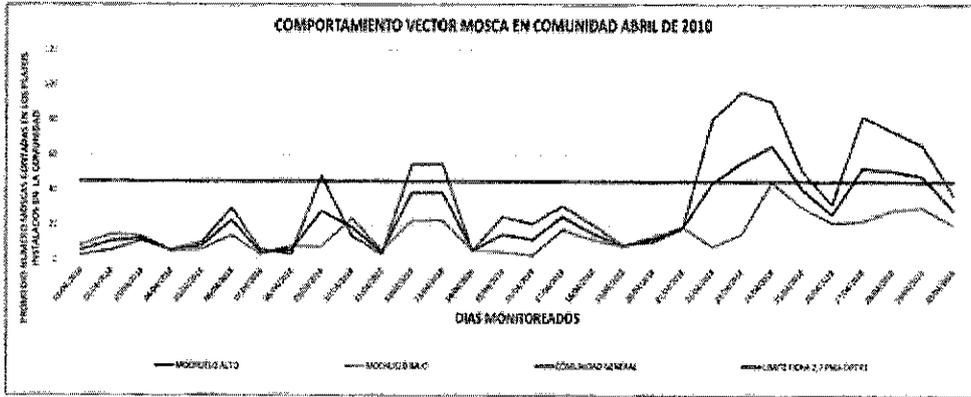
Durante el mes de abril se presentaron seis picos en el comportamiento del vector en el sector de Mochuelo Alto que sobrepasaron el límite establecido en la ficha 2.7 el PMA Fase I, como se puede evidenciar en la siguiente gráfica elaborada por la interventoría. Los demás días monitoreados arrojaron resultados satisfactorios en el control del vector mosca.

En los comités semanales del vector mosca realizados los días 9, 16 y 23 del mes de abril y con comunicado oficial rad No. 20183000078831, la Subdirección de disposición final le solicitó al concesionario CGR la ejecución de todas las acciones para controlar los picos del vector mosca.
