DATOS DEL INFORME

Disposición Final Hospitalarios Recolección, Barrido y Limpieza – ASE # _____

Período de análisis: Julio de 2019.

Informe mensual de Supervisión y Control

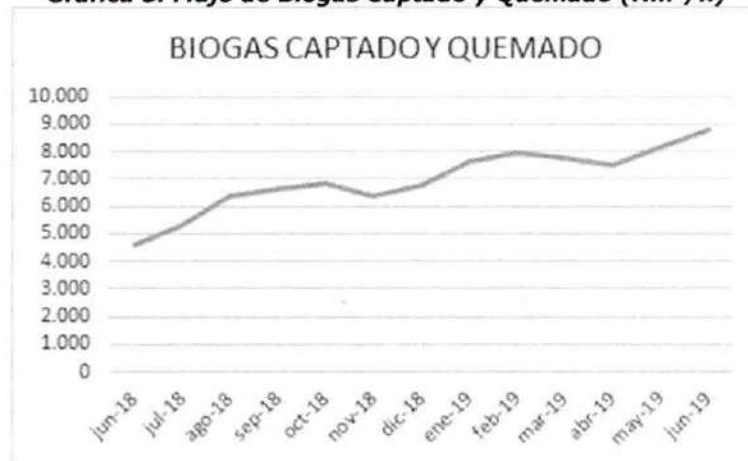
Gráfica 3. Flujo de Biogás Captado y Quemado (Nm³/h)

Durante el mes de junio de 2019, se tiene una composición promedio de 50,6% de metano (CH₄) y 1,7% de oxígeno (O₂). El flujo promedio de biogás captado en el RSDJ para el mes de junio de 2019 fue de 8.809 m³N/h lo que indica un aumento en comparación al mes anterior lo que representa un aumento de 655 m³N/h. El total del biogás capturado y tratado durante la etapa de operación del proyecto asciende 710.722.038 m³N/h. En La siguiente gráfica se observa el comportamiento del flujo de biogás captado y quemado desde el mes de junio del año 2018:

En la gráfica se observa el comportamiento de la captación de biogás desde el mes de junio de 2018 a junio de 2019 en donde, se evidencia aumento en la captación en el flujo de biogás desde el agosto del año 2018, notándose el incremento de éste en los 6 primeros meses del año 2019.

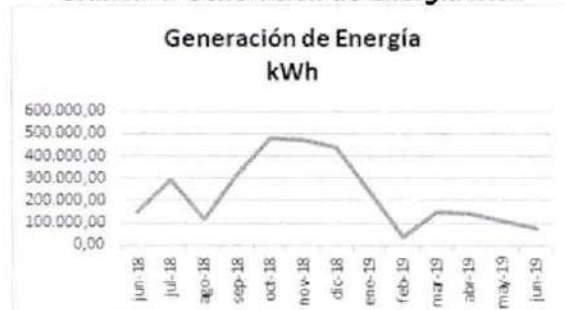
Gráfica 4. Generación de Energía kWh

En la gráfica se evidencia que la generación de energía para el mes de junio de 2019 disminuyó la generación de energía en comparación con el mes de mayo del año en curso pasando de 112.945,68 kW/h a 78.836,52 kW/h.

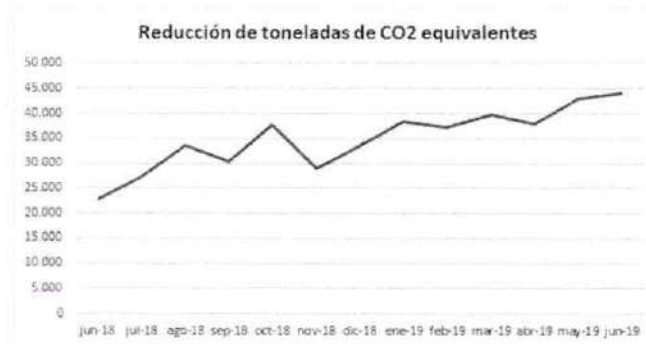
Gráfica 5. Reducción de toneladas de CO₂ Equivalentes -tonCO₂eq-

De acuerdo con los datos reportados por la interventoría, los cuales son mes vencido, durante el mes de junio de 2019 BDJ, se redujeron 44.149 Ton de CO₂eq. A la fecha de presentación del informe no se cuenta con los datos del mes de julio de 2019 (debido a que el Concesionario requiere quince días aproximadamente para el proceso de extracción de datos, ejecución de cálculos y validación de la información); desde el 22 de septiembre de 2009, fecha en la cual el proyecto inició la generación de emisiones certificadas, hasta el mes de abril de 2019 se han reducido 5.670.355 Toneladas de CO₂eq. En la siguiente gráfica se observa la reducción de Toneladas de CO₂eq desde el mes junio de 2018 a junio de 2019:

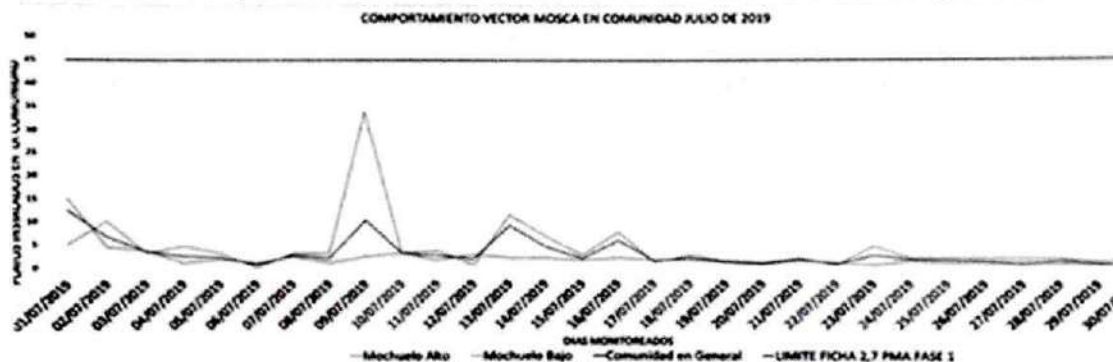
Gráfica 6. Comportamiento del vector mosca en la comunidad aledaña - julio 2019

En relación con la ficha 2.7 Control de vectores, durante el mes de julio de 2019 el comportamiento del vector mosca estuvo por debajo del límite establecido en esta ficha.

Sin embargo, en los comités de vectores realizados los días 11 y 30 de julio entre la Interventoría, CGR y UAESP, se le solicitó al concesionario lo siguiente:

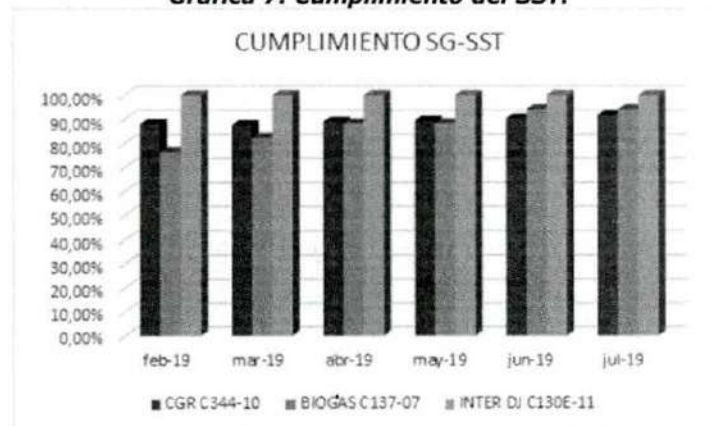
Gráfica 7. Cumplimiento del SST.

En cuanto al CONTRATO 344 DE 2010 - CGR S.A E.S.P el cumplimiento contractual de julio de 2019 paso de un 90,32% a un 91,71% quedando pendiente algunos temas de SST, como son:

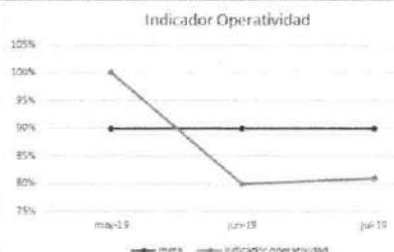
Indicador	Valor Mínimo establecido	Valor alcanzado	Cumplimiento	Actuación de la UAESP
DISPOSICIÓN FINAL.				
Operatividad (Represamiento de vehículos).	90%	81%	No cumplió	<p style="text-align: center;">Indicador Operatividad</p>

<p>Para el presente mes de julio el concesionario CGR no cumplió con la meta, lo que generará descuento por este indicador en la facturación.</p>
Compactación de residuos.	90%	81%	Cumplió	<p style="text-align: center;">Indicador Compactación</p>

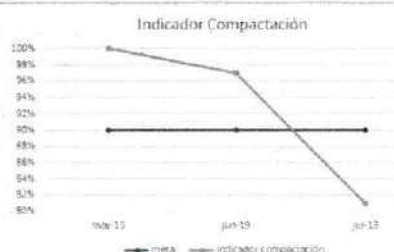
<p>Para el presente mes de julio el concesionario CGR no cumplió con la meta, lo que generará descuento por este indicador en la facturación.</p>

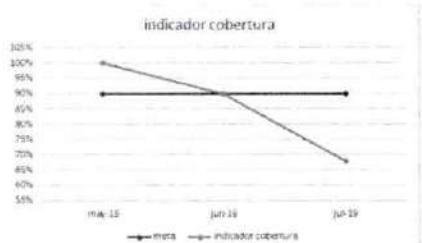
Indicador	Valor Mínimo establecido	Valor alcanzado	Cumplimiento	Actuación de la UAESP
Cobertura de Zonas.	90%	68%	Cumplió

<p>Para el presente mes de julio el concesionario CGR no cumplió con la meta, lo que generará descuento por este indicador en la facturación.</p>
TRATAMIENTO DE LIXIVIADOS.				
Control de pH en el Físico Químico.	9	0.0	Las calificaciones entre 97 y 100% indican el porcentaje de aplicación del insumo en el tratamiento tomando como referencia las pruebas piloto y las especificaciones del Documento Técnico.	En visitas de inspección se evidencia que la unidad de proceso tiene el equipo apagado. En el comité de calidad y de lixiviados se requiere medidas al operador.
Control de pH en la Cámara de neutralización.	8	0.0	Las calificaciones entre 90 y 100% indican el porcentaje de aplicación del insumo en el tratamiento tomando como referencia las pruebas piloto y las especificaciones del Documento Técnico.	En visita de inspección del presente mes se evidencia que el equipo presenta inconsistencia y no cuenta con certificado de calibración vigente. En el comité de calidad se solicita medidas definitivas al operador.
