DATOS DEL INFORME

Mes de Análisis: SEPTIEMBRE Año: 2015

Recolección, Barrido y Limpieza: _____ Residuos Hospitalarios: X

SEGUIMIENTO AVANCE PLAN DE SUPERVISION Y CONTROL DEL SERVICIO

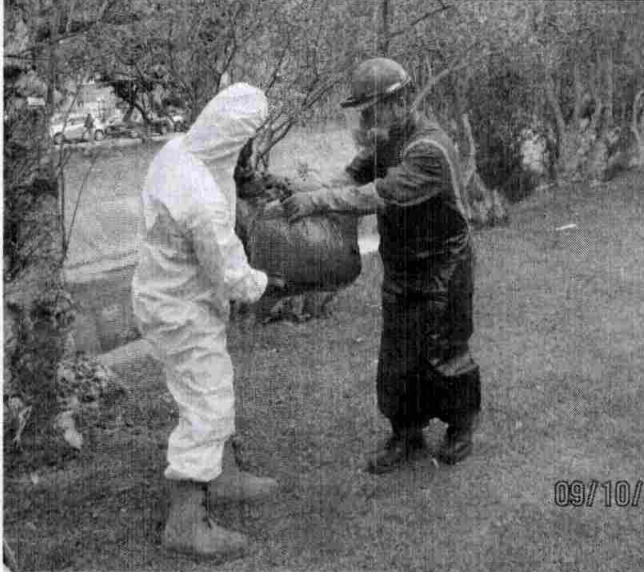
Foto 5. Residuos de origen clandestino canal norte

Recolección por parte de UAECOB Residuos de origen clandestino canal norte (10/09/2015 – 01:39 p.m)

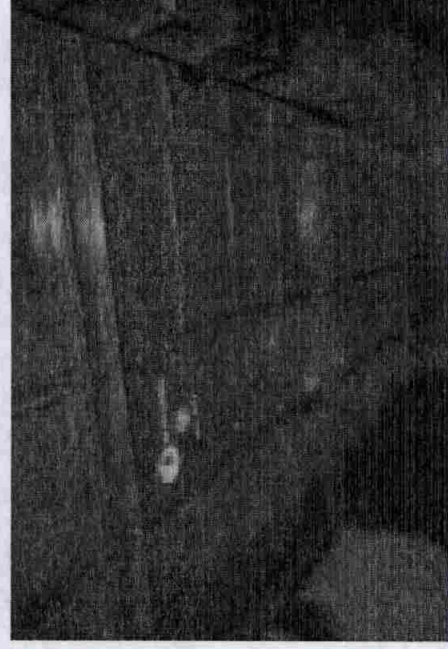
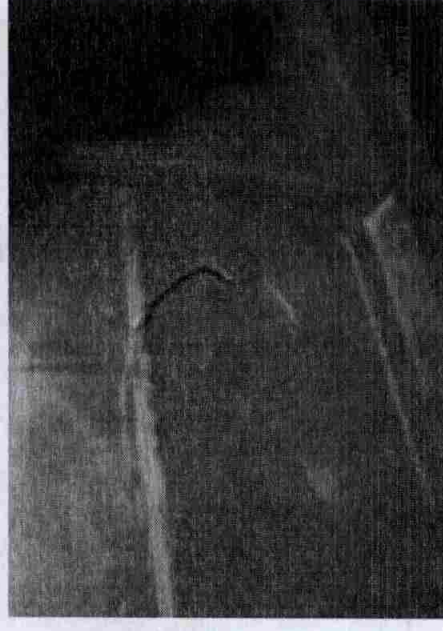
Canastillas: Se encuentran canastillas rotas, con aristas rotas, perforadas, su lavado es deficiente y no realiza el cambio de canastillas sucias e infectadas por canastillas limpias y desinfectadas; los vehículos no salen con la cantidad suficiente de canastillas estimada para cubrir en su totalidad la ruta y atender así mismo a los usuarios realizando el correspondiente recambio, como causa efecto podemos verificar que los operarios se ven obligados a desocupar manualmente varias canastillas arriesgándose a un accidente de trabajo por punción, al desocupar manualmente estas bolsas son depositadas directamente en el piso del furgón, mezclando residuos biosanitarios, corto punzantes y anapatologicos en la parte delantera del furgón

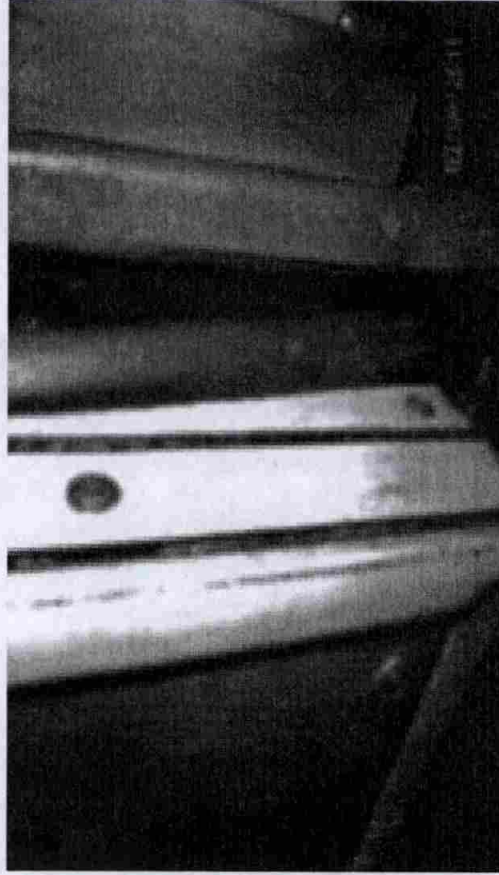
5005

ACTIVIDAD: Se observo mal estado de los cauchos o empaques, algunos están cortados, despegados e inco

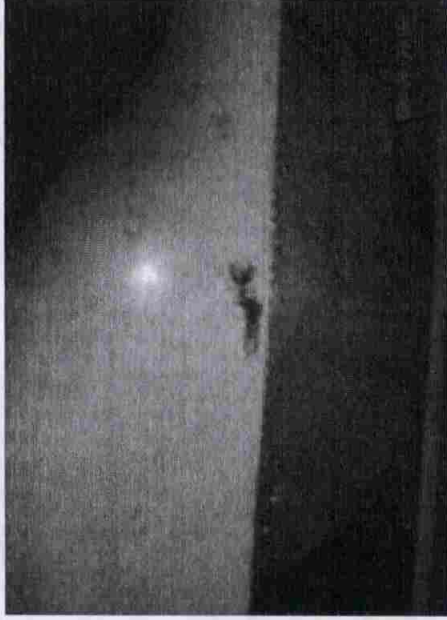
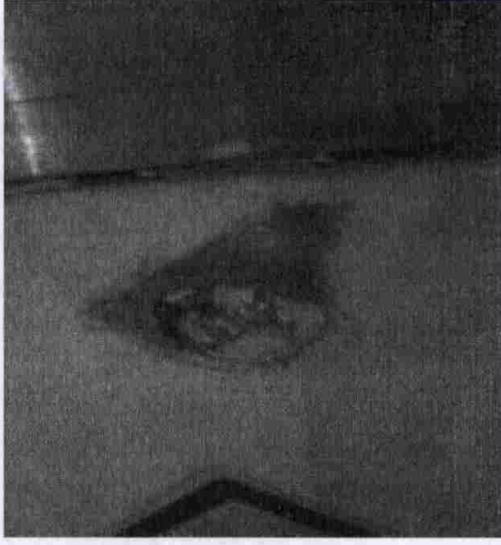
GÓN MONOCASCO: Se observaron perforaciones en la parte exterior e interior incluidas las pu

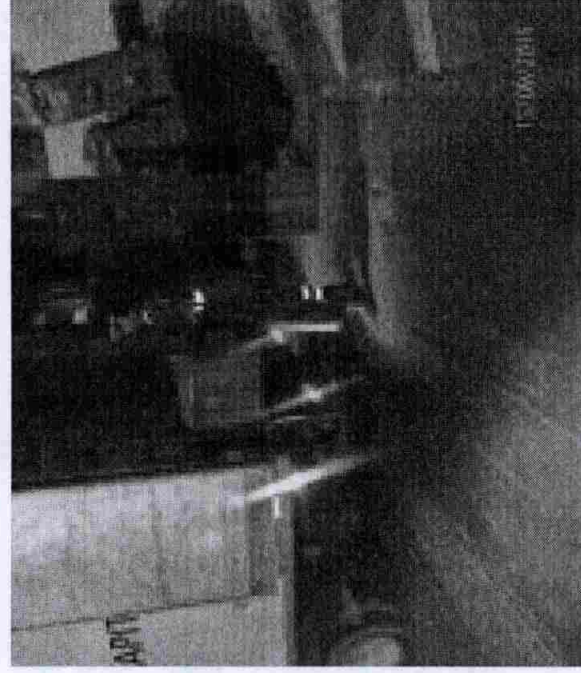
AFORMAS DE CARGUE: La plataforma del móvil 5005 se encuentra inoperativa en varios puntos o usue liegan la plataforma argumentando que en el sitio se encuentra una rampa en concreto que les impide lataformas.

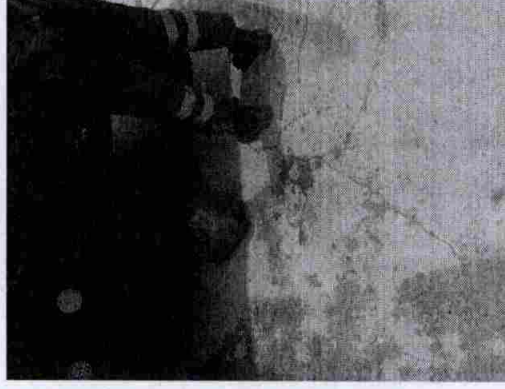
Se presenta derrame de líquidos- sangre cuando se realizaba la recolección

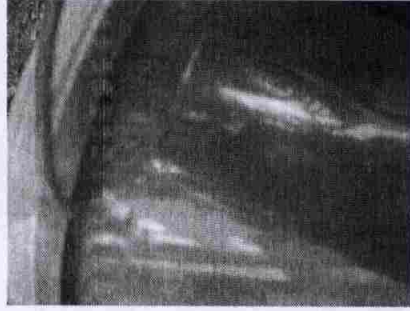
El operario Fredy Fagua, sufre una punción debido a que el guardián donde se depositaban los residuos cortopunzantes se encontraba con pequeños agujeros y las jeringas salían de estos agujeros. Usuario Droguería la 69

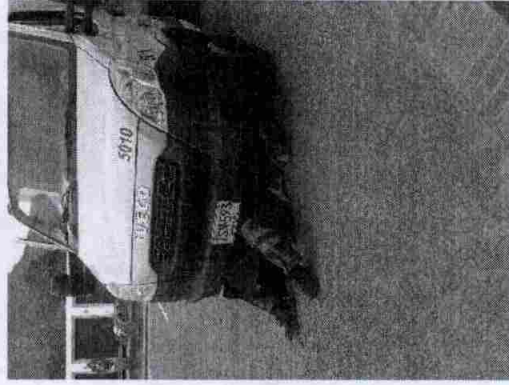
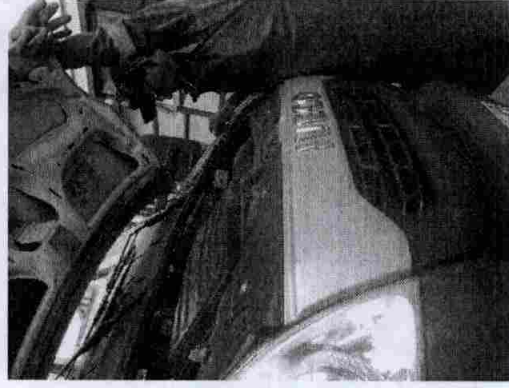
Vehículo 5010 presentó fallas mecánicas desde la 01:00 pm hasta la 01:30 pm, en el parqueadero de las instalaciones del usuario CENTRO DERMATOLOGICO FEDERICO LLERAS código 265, el vehículo no encendía y los agentes de servicio trataron de repararlo, los operarios informaron a la base de operaciones lo ocurrido.

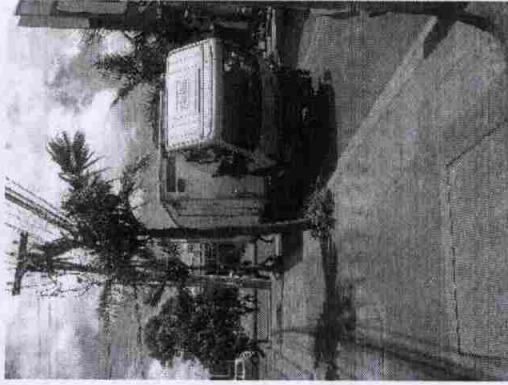
Vehículo 5008 presentó fallas mecánicas en la calle 125 con carrera 23, desde las 09:30 am hasta las 11:30 am, el vehículo tenía un problema en un compresor a lo que no generaba marcha, los operarios informaron a la base de operaciones lo ocurrido.

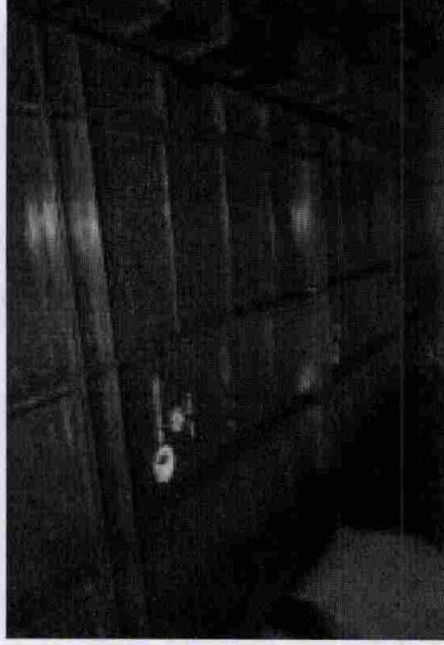
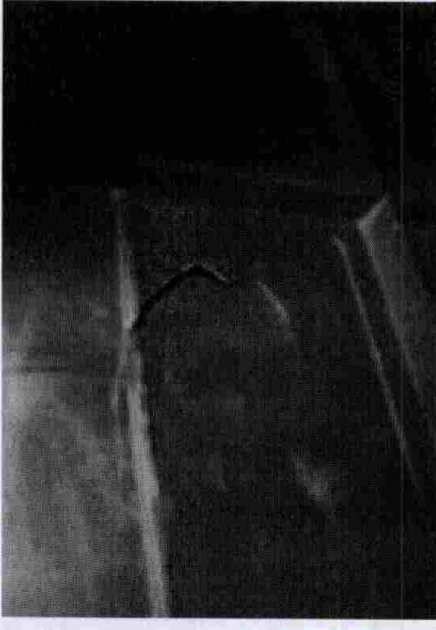
Canastillas: Se encuentran canastillas rotas, con aristas rotas, perforadas, su lavado es deficiente y no realiza el cambio de canastillas sucias e infectadas por canastillas limpias y desinfectadas; los vehículos no salen con la cantidad suficiente de canastillas estimada para cubrir en su totalidad la ruta y atender así mismo a los usuarios realizando el correspondiente recambio, como causa efecto podemos verificar que los operarios se ven obligados a desocupar manualmente varias canastillas arriesgándose a un accidente de trabajo por punción, al desocupar manualmente estas bolsas son depositadas directamente en el piso del furgón, mezclando residuos biosanitarios, corto punzantes y anapatologicos en la parte delantera del furgón

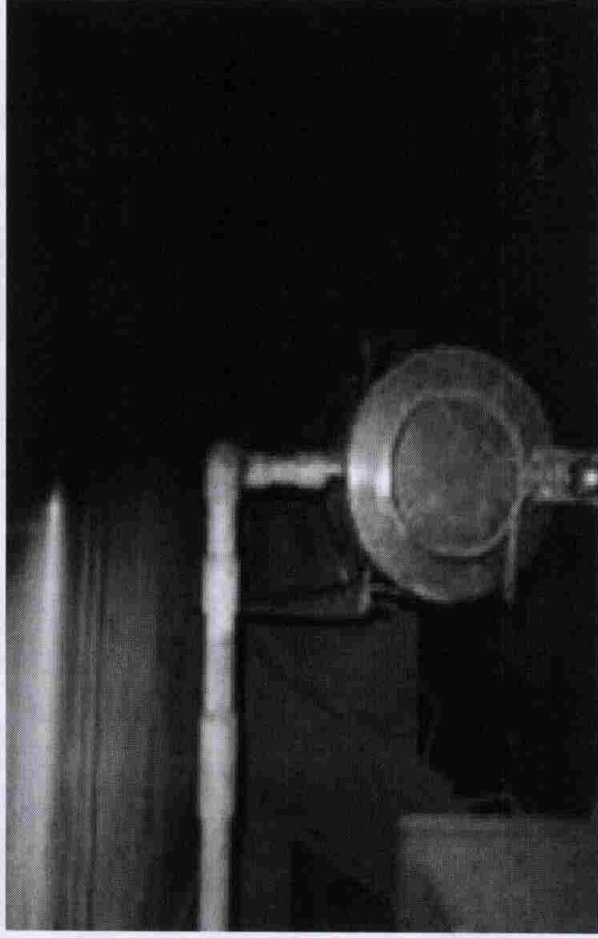
DE DRENAJE: Se cambiaron los tanques para lixiviados pero las tuberías son en PVC en todos los vehículo reglamento técnico operativo Dice que todo el sistema de drenaje debe ser en acero inoxidable.

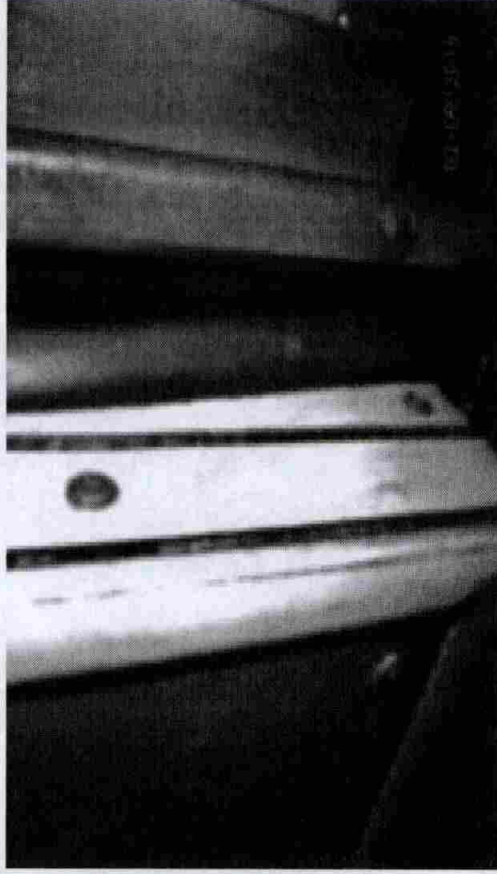
5005

ACTIVIDAD: Se observo mal estado de los cauchos o empaques, algunos están cortados, despegados e inco

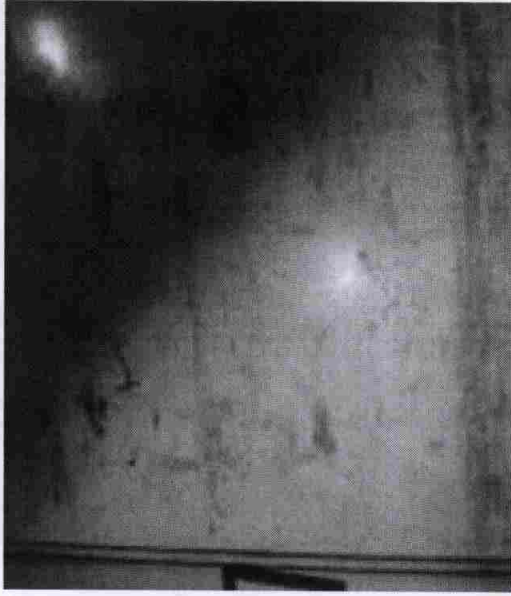
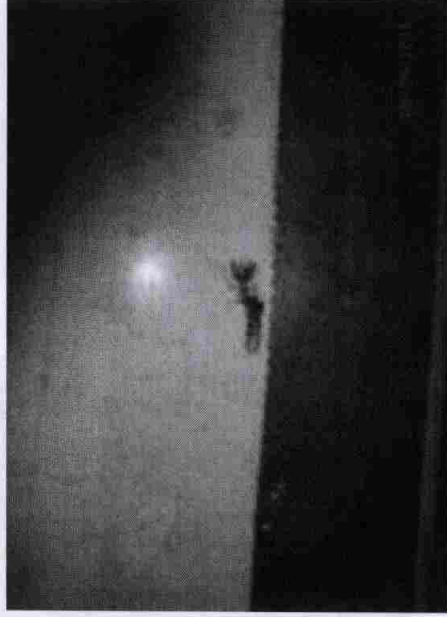
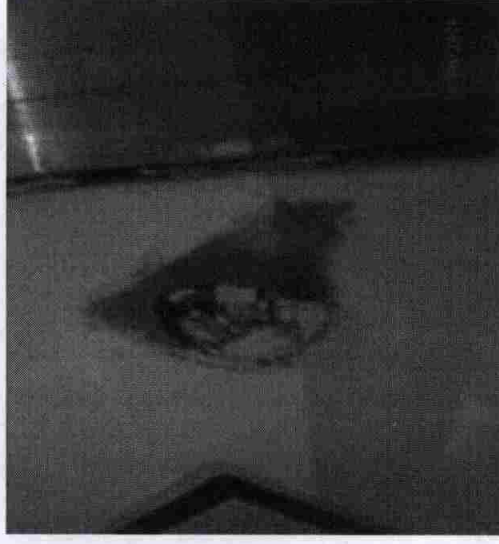
GÓN MONOCASCO: Se observaron perforaciones en la parte exterior e interior incluidas las pu

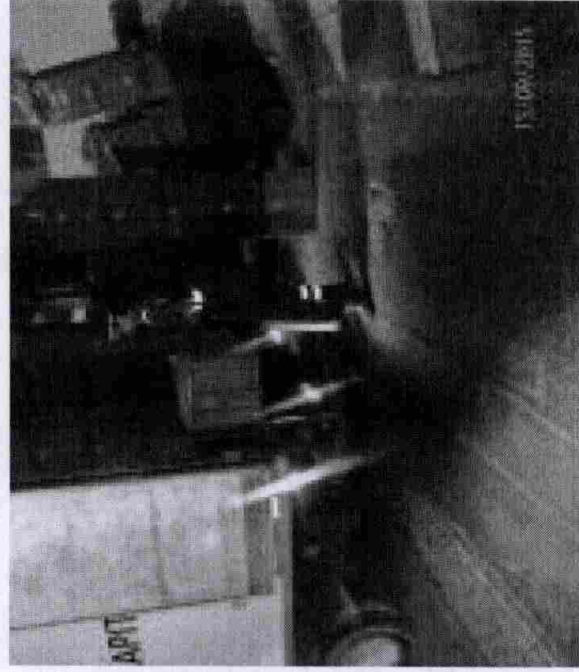
AFORMAS DE CARGUE: La plataforma del móvil 5005 se encuentra inoperativa en varios puntos o usue llegan la plataforma argumentando que en el sitio se encuentra una rampa en concreto que les impide lataformas.

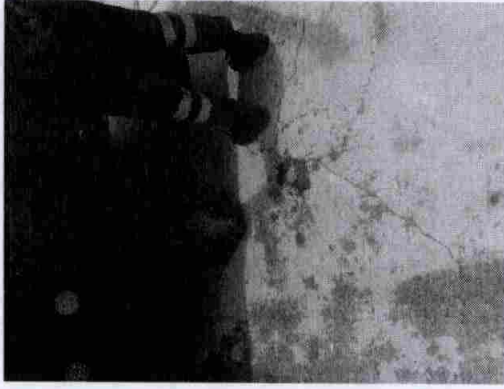
Se presenta derrame de líquidos-
sangre cuando se realizaba la
recolección

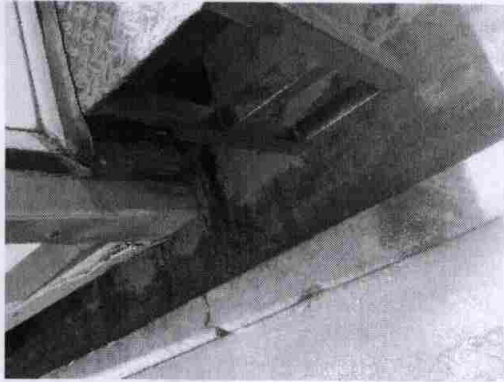
Se observa fugas en el
costado izquierdo del furgón
vehículo 5003

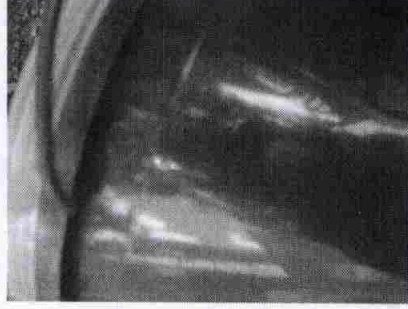
El operario Fredy Fagua, sufre una punción debido a que el guardián donde se depositaban los residuos cortopunzantes se encontraba con pequeños agujeros y las jeringas salían de estos agujeros. Usuario Droguería la 69

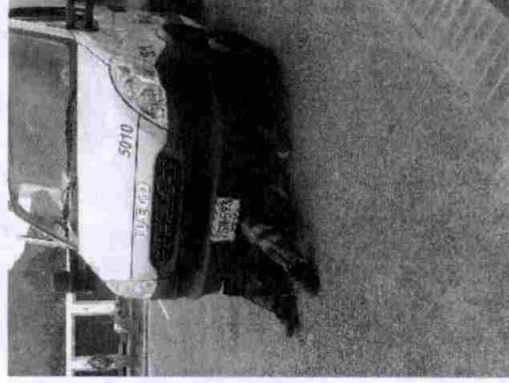
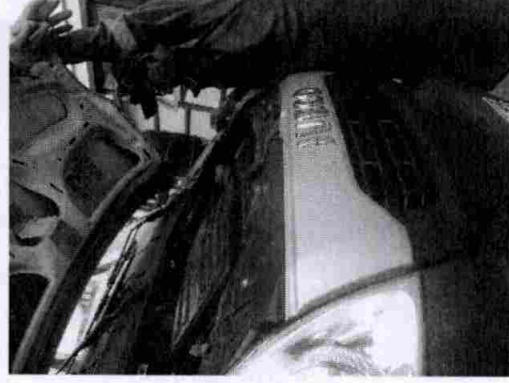
Vehículo 5010 presentó fallas mecánicas desde la 01:00 pm hasta la 01:30 pm, en el parqueadero de las instalaciones del usuario CENTRO DERMATOLOGICO FEDERICO LLERAS código 265, el vehículo no encendía y los agentes de servicio trataron de repararlo, los operarios informaron a la base de operaciones lo ocurrido.

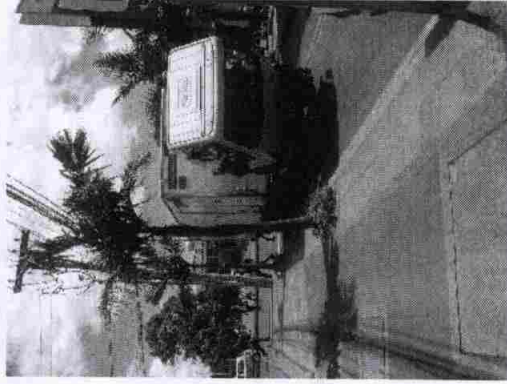
Vehículo 5008 presentó fallas mecánicas en la calle 125 con carrera 23, desde las 09:30 am hasta las 11:30 am, el vehículo tenía un problema en un compresor a lo que no generaba marcha, los operarios informaron a la base de operaciones lo ocurrido.
