DATOS DEL INFORME	
Servicio:	
X Disposición Final	Gestión de Residuos No Aprovechables
Seguimiento a la interventoría o a la prestación del servicio de aseo	ASE # _____
Otro, Describa	_____
Período de análisis: abril de 2024

**1. INDICADORES GLOBALES DE LA OPERACIÓN**

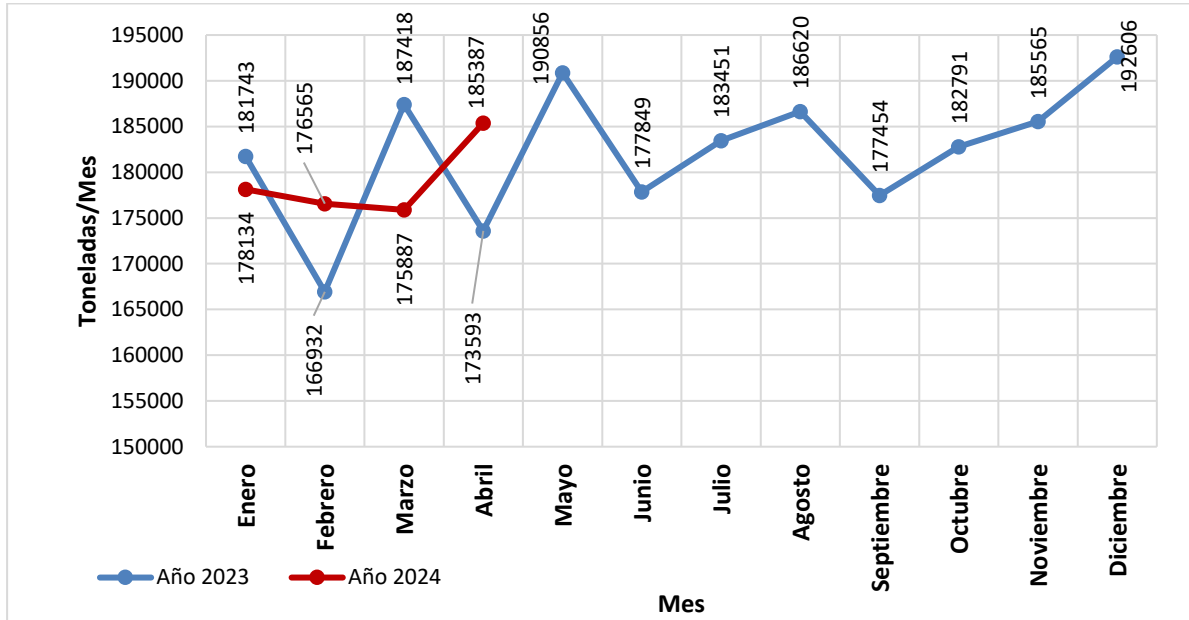
- **Relleno Sanitario al interior del PIDJ:** A continuación, se presenta el registro de las toneladas que ingresan Relleno Sanitario al interior del Parque de Innovación Doña Juana (PIDJ), para el año 2023 y lo corrido del 2024.

*Grafica Ingreso de toneladas mensuales que ingresaron al PIDJ para los años 2023 y el transcurso del 2024.*

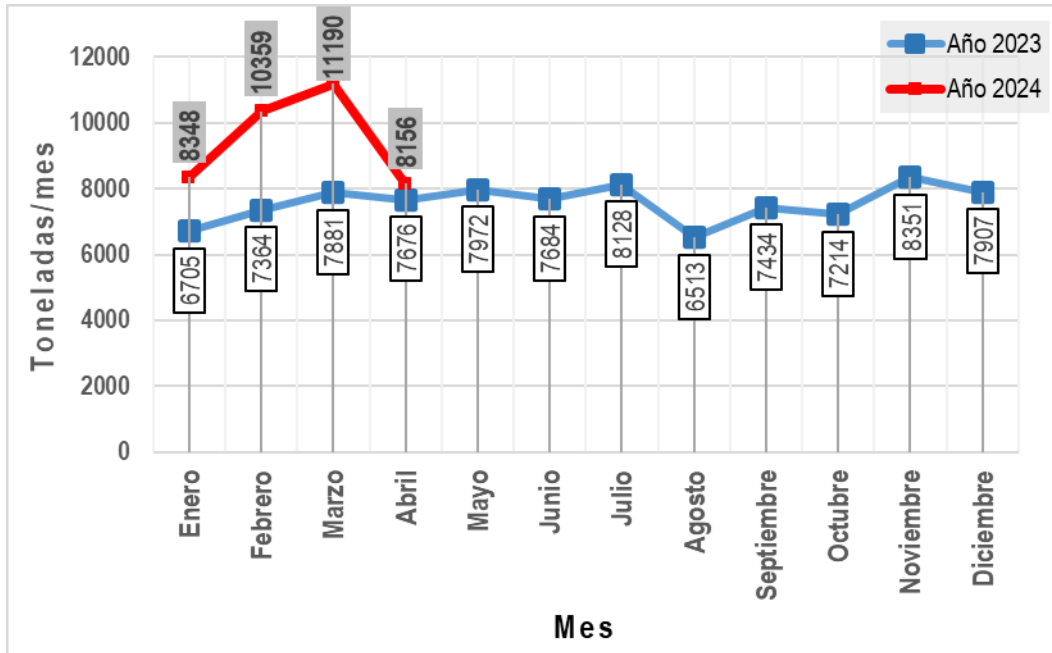
*Grafica Ingreso de toneladas mensuales que ingresaron a Punto Limpio/Planta de RPCC para los años 2023 y el transcurso del 2024.a*

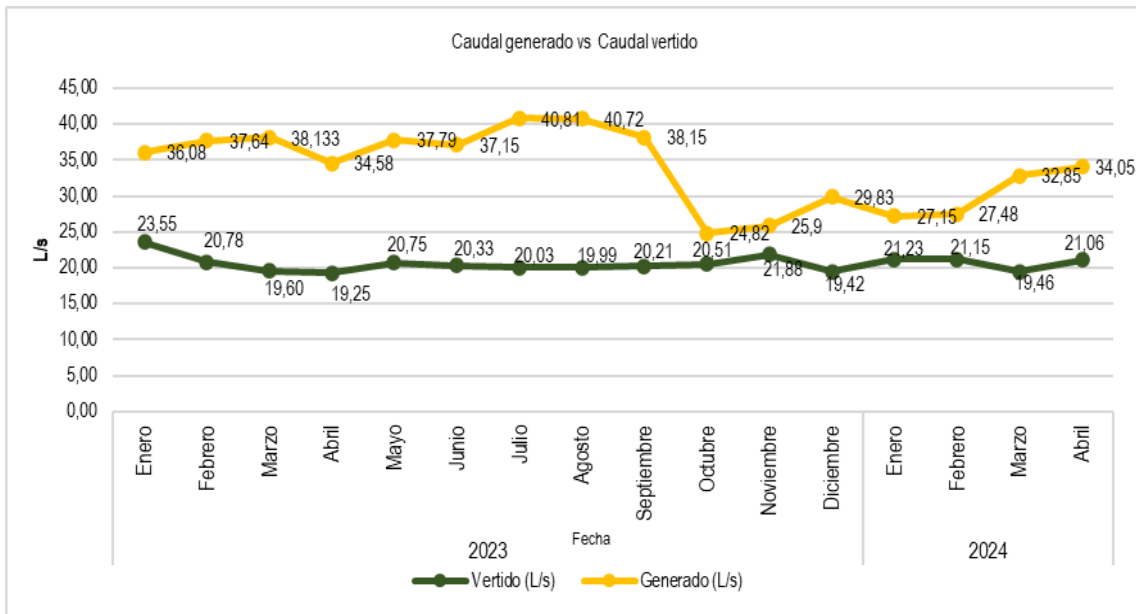
En la anterior grafica se detalla el comportamiento de la generación de lixiviados y se compara con los lixiviados vertidos tratados, la diferencia obedece principalmente a los procesos de regulación de caudal que se apoya en los sistemas de almacenamiento.

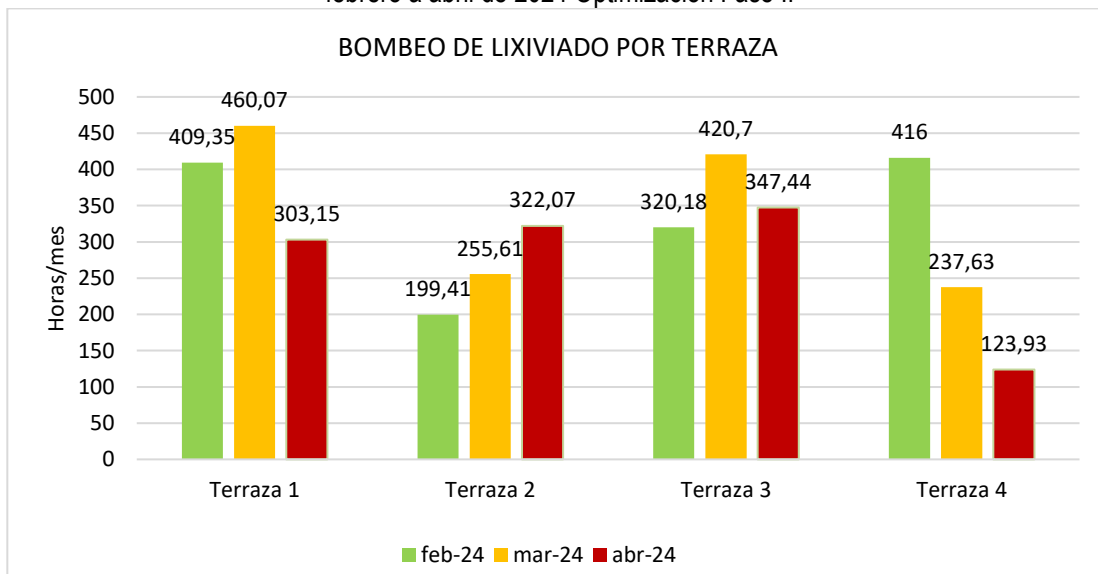
Grafica. Horas de Operación Sistema de Bombeo de Lixiviados – febrero a abril de 2024 Optimización Fase II

Es decir, en marzo de 2024 se observó un aumento de 2% en la operación de las bombas respecto a febrero, mientras que en abril se redujo un 19% respecto a febrero en las horas netas de bombeo de lixiviado desde la Zona de Optimización Fase II. De acuerdo con los datos reportados por el operador y consignados por la Interventoría Inter DJ, se tiene que el tiempo de operación de los equipos de extracción forzada en la zona de optimización Fase II, para el mes de abril de 2024 fue de 3,32 horas diarias promedio, lo cual indica que los lixiviados no son extraídos de forma continua.

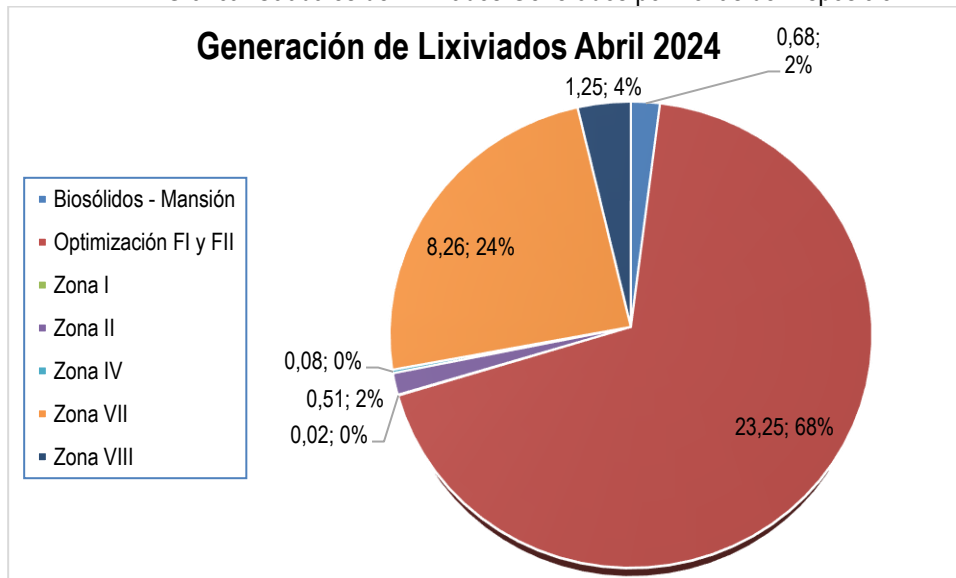
Grafica. Caudales de Lixiviados Generados por Zonas de Disposición

**Generación de Lixiviados:** Durante el periodo de abril del 2024, se obtuvo un promedio de caudal generado de lixiviados en el PIDJ de 34,05 L/s, el cual fue aforado por el operador con la metodología de Balde y Cronómetro con un monitoreo puntual, y por ende, se puede presentar un nivel alto de incertidumbre en el valor medido. En mediciones puntuales y aleatorias, personal de la Interventoría Inter DJ realiza acompañamiento. En los comités del componente de Lixiviados entre UAESP-UTIDJ-CGR, se ha requerido al Concesionario cambiar este método empleando e instalando un medidor ultrasónico o electromagnético con el fin de determinar un caudal de generación exacto sin márgenes de error altos, sin embargo, a la fecha CGR no ha implementado el medidor de última generación, tal como se establece contractualmente.

A continuación, se relacionan los caudales promedios de lixiviados generados por zonas durante abril de 2024.

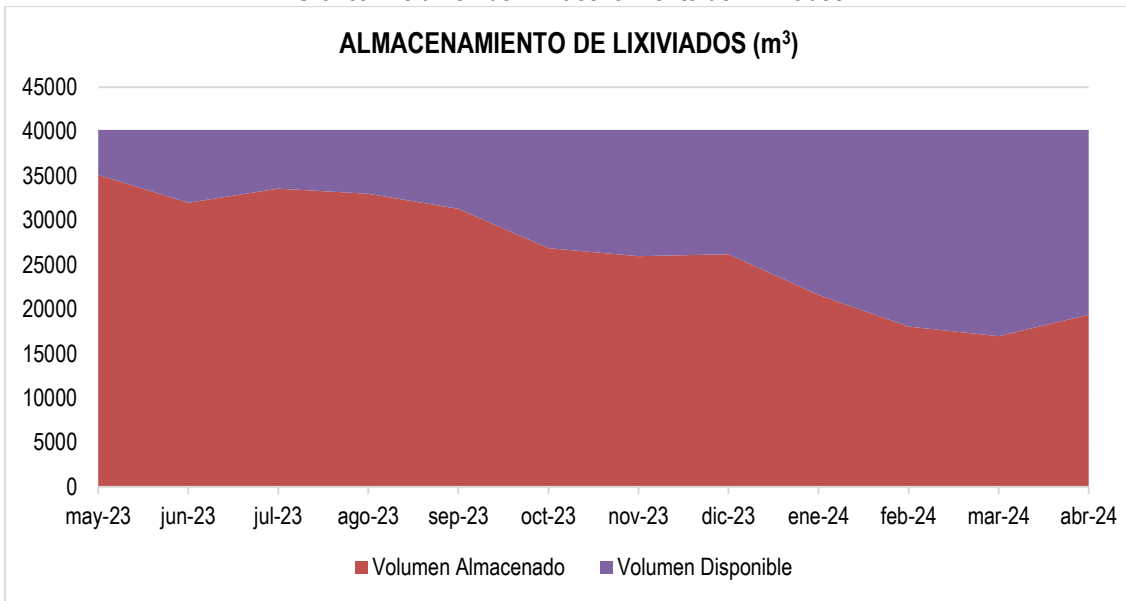
Grafica. Volumen de Almacenamiento de Lixiviados

**Almacenamiento de Lixiviados:** El Sistema de Tratamiento de Lixiviados cuenta con diez (10) pondajes para el almacenamiento, regulación y homogenización de lixiviados, sin embargo, un (01) Pondaje se encuentra deshabilitado por parte de CGR Doña Juana (Pondaje Zona IV), a fecha actual los nueve pondajes habilitados cuentan con un volumen disponible de 20.822 m<sup>3</sup> a corte de 30 de abril del 2024, el cual corresponde a la sumatoria de los volúmenes remanentes de los pondajes 7, Pondaje secador de lodos, pondajes de la zona II y pondajes de la PTL.

El Pondaje que se encuentra deshabilitado corresponde al Pondaje IV, el cual se encuentra inoperativo, sin embargo, CGR Doña Juana envía lixiviado hacia esta estructura cuando se presentan contingencias en las líneas de conducción de la zona IV.

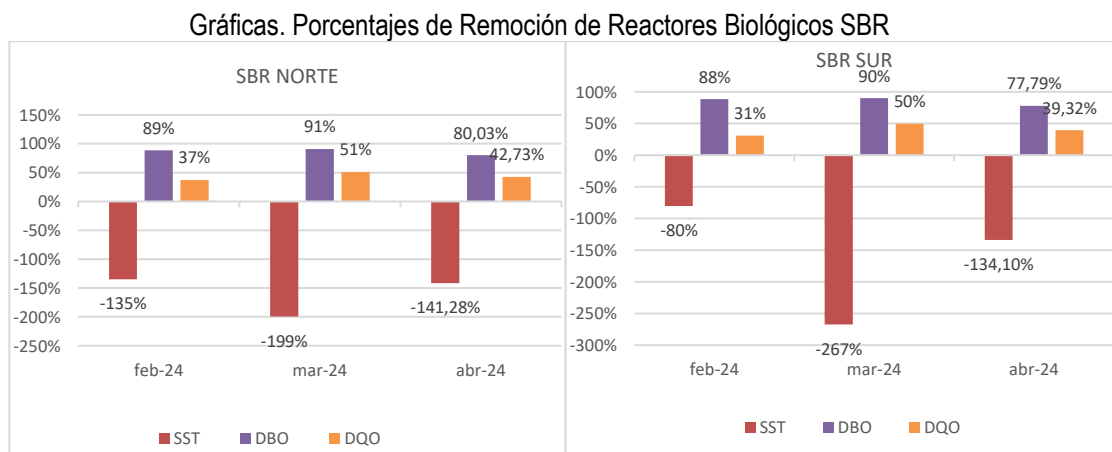
**Subsistema SBR:** En las siguientes graficas se observan los datos obtenidos de remoción promedio de durante los meses de febrero a abril de 2024 para los parámetros de Demanda Química de Oxígeno (DQO), Demanda Biológica de Oxígeno (DBO<sub>5</sub>) y Sólidos Suspendedos Totales (SST):

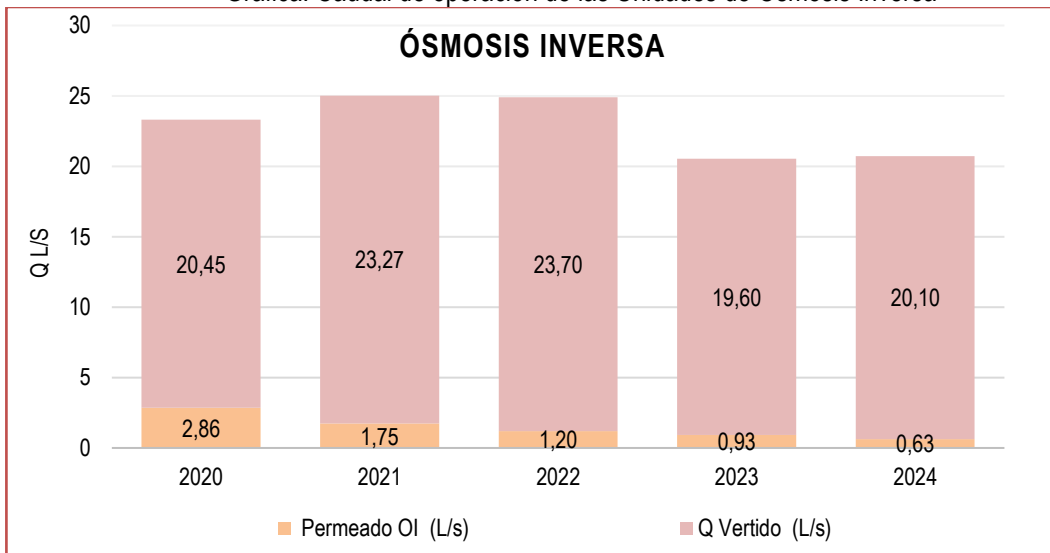
Gráfica. Caudal de operación de las Unidades de Osmosis Inversa

**Operación Ósmosis Inversa:** El caudal tratado por la unidad de Ósmosis No 14 y No 16 durante el periodo de informe fue de 4.889,36 m<sup>3</sup>/mes (1,82 L/s) proveniente del Decantador Lamelar de la línea de tratamiento del FQ1-FQ2. El permeado para el periodo del informe correspondió al 50% (2444,68 m<sup>3</sup>/mes – 0,91 L/s) y los rechazos del 50% (2444,68 m<sup>3</sup>/mes – 0,91 L/s). A continuación, se presenta el aporte de caudal de las unidades de Ósmosis Inversa respecto del total de caudal vertido.

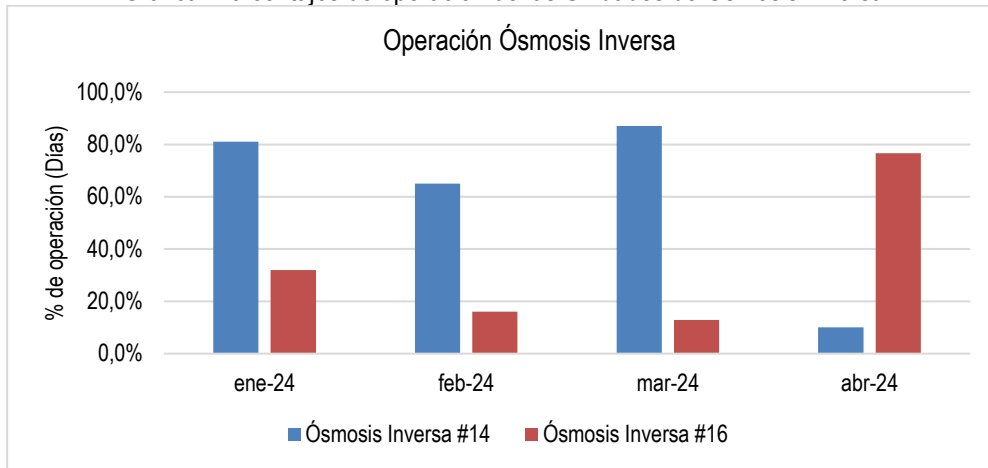
Gráfica. Porcentajes de operación de las Unidades de Osmosis Inversa

Por otra parte, el tiempo de operación de las unidades de Osmosis Inversa fue del 10 % (OI No.14) y 76,7 % (OI No. 16) durante el periodo de abril señalando que el tiempo de operación corresponde a los días reportados como operativos, no obstante, no se tiene el detalle de cuántas horas opero cada unidad diariamente.

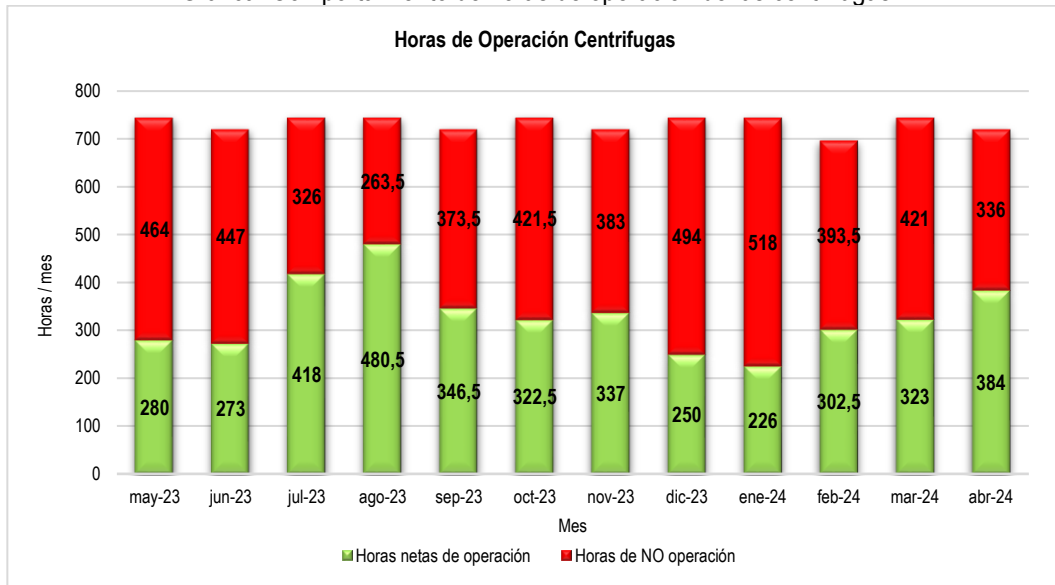
Grafica. Comportamiento de horas de operación de las centrifugas

De acuerdo con el reporte de la Interventoría Inter DJ, en abril de 2024 se observó en operación la centrifuga No. 1 y 3. Asimismo, se observó que el tiempo de operación de las centrifugas fue de 384 horas durante el mes, equivalentes a 16 días, lo cual muestra que el operador aumentó el tiempo de operación de las centrifugas respecto al mes anterior el cual fue de 323 horas. La deshidratación de sólidos se puede efectuar durante las 24 horas del día, según el volumen de lodos de purga y espesados, tal como se observa en la gráfica, donde se detalla el comportamiento entre mayo de 2023 y abril de 2024.

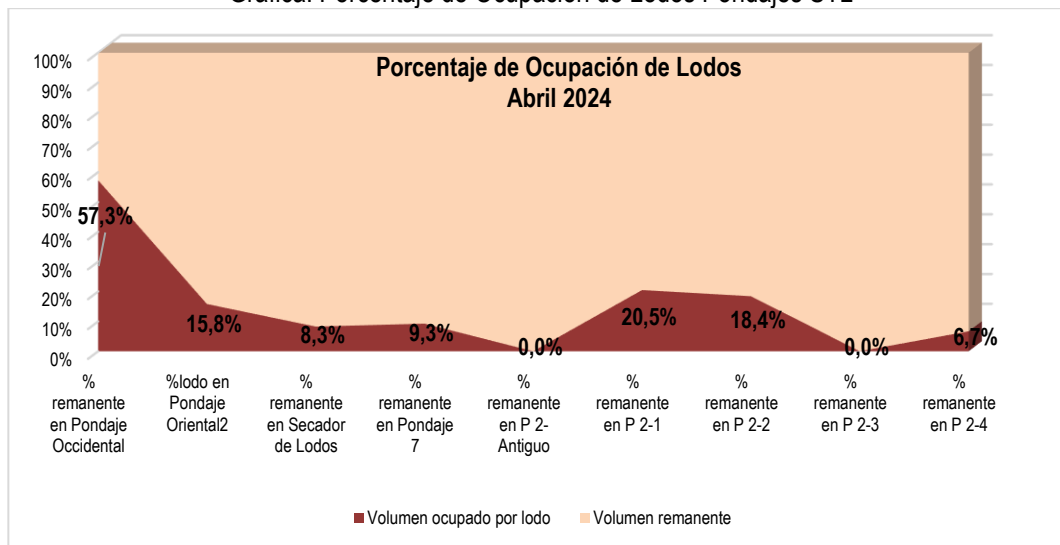
Grafica. Porcentaje de Ocupación de Lodos Pondajes STL

Para el mes de abril de 2024, CGR realizó la medición del volumen aproximado de lodos alojados en el fondo de cada uno de los pondajes de la Zona II, el Pondaje 7, Secador de Lodos y pondajes Oriental y Occidental de la PTL. Los datos son tomados del Informe mensual de gestión de la Interventoría Inter DJ. De acuerdo con las mediciones informadas los pondajes que presentan un mayor contenido de lodos acumulados son: el Pondaje Occidental de la PTL con el 57,3%, el Pondaje II-1 con 20,5% y el y el Pondaje II-2 con 18,4% y el Pondaje Oriental de la PTL con el 15,8% de ocupación de lodo del total de capacidad.

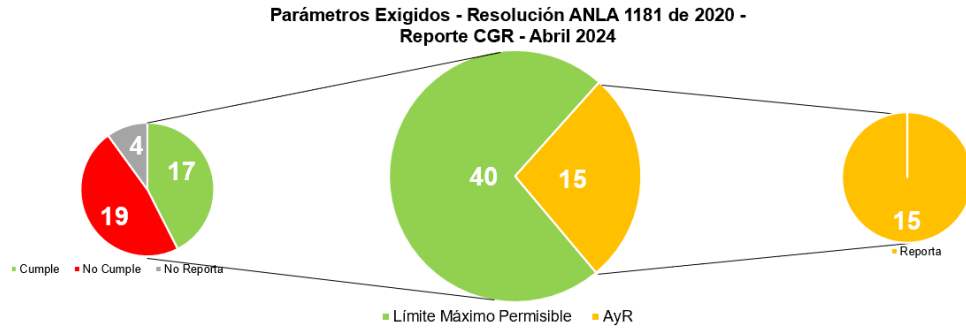
- La gráfica presenta el porcentaje parcial de cumplimiento de parámetros del efluente de la PTL vertido en el tramo II del río Tunjuelo durante el mes de abril de 2024 de acuerdo con los datos suministrados por el Concesionario CGR Doña Juana.

- La desviación de los parámetros informados a la fecha y que no cumplen con la Resolución ANLA 1181 de 2020 son: pH (5%), Temperatura (21%), Demanda Química de Oxígeno (696%), Demanda Bioquímica de Oxígeno (413%), Sólidos Suspendidos Totales (202%), Grasas y Aceites (239%), Fenoles (253%), Fósforo (2990%), Nitrógeno Total (4373%), Cloruros (611%), Arsénico (27%), Boro (13%), Cobalto (120%), Cobre (8%), Cromo (2233%), Manganeso (63%), Níquel (1733%), Zinc (43%) y PCB's.

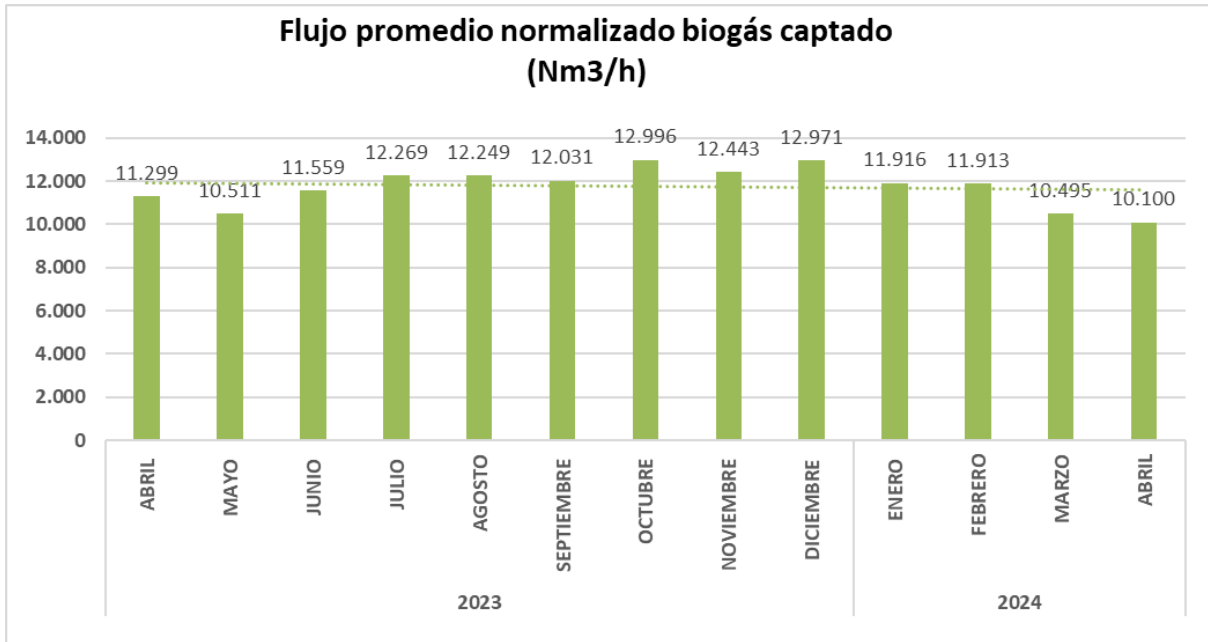
A continuación, se observa el flujo promedio de Biogás captado en el periodo comprendido entre abril 2023 y abril 2024.

Durante el mes de abril de 2024 se presentó una disminución del 3,7% en la captación de biogás con respecto al mes de marzo, teniendo en cuenta que existieron desconexión de chimeneas en el campo de biogás.

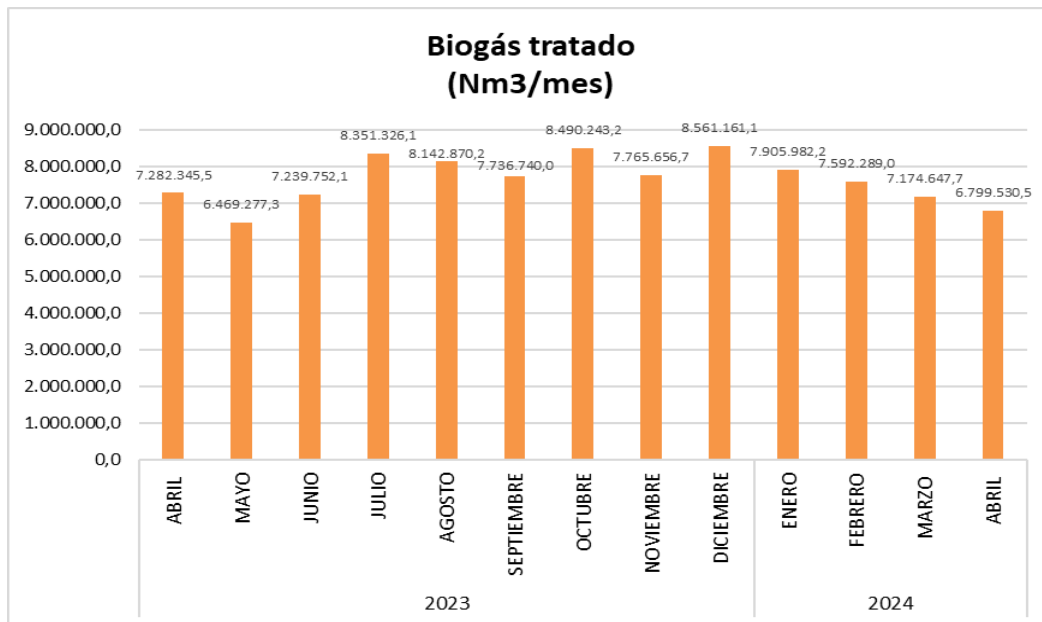
A continuación, se observa el comportamiento del flujo de biogás tratado y aprovechado, además de las reducciones de emisiones desde el mes de abril del año 2023 al mes de abril del año 2024.

En el mes de abril, se presentó una disminución de aproximadamente de 5,2% en la cantidad de biogás tratado con respecto al mes de marzo; la reducción térmica en la etapa de tratamiento se logra a través de las 3 antorchas

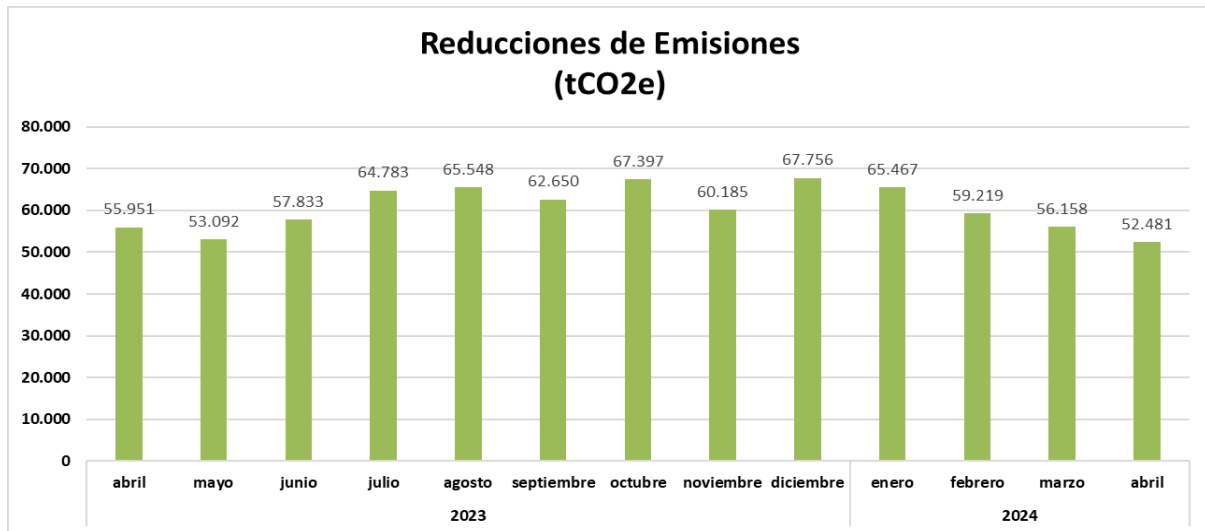
La gráfica anterior, muestra una disminución de aproximadamente 6,51% en la reducción de toneladas de CO<sub>2</sub> equivalentes (TCO<sub>2</sub>e) con respecto al mes de marzo, es importante resaltar que el dato es estimado y corresponde a toneladas de CO<sub>2</sub> equivalentes reducidas que se registra en el sistema SCADA que tiene el concesionario Biogás Colombia SAS ESP, para realizar el control de sus operaciones en planta; sin embargo, estas cifras aún no corresponden a TCO<sub>2</sub>e certificadas por Organismo de Validación y Verificación (OVV).

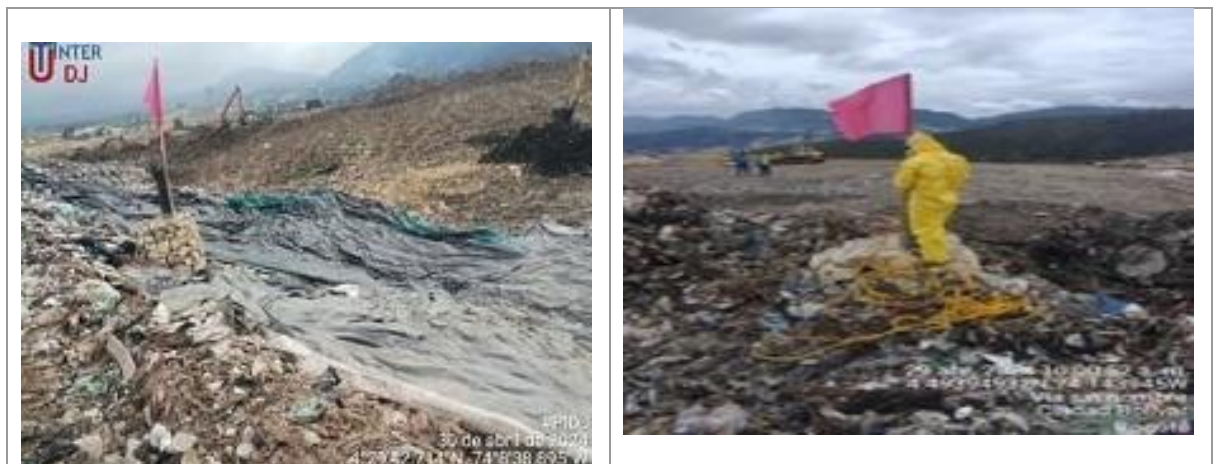
Foto No. 10-2. Instalación Métodos Ahuyentamiento Aves RSDJ Abril 2024  
Fuente: CGR Doña Juana / 2024.

A continuación, se relaciona el registro de banderolas y/o cintas instaladas en el frente de disposición como método de ahuyentamiento. Así mismo, se relaciona la implementación de cobertura temporal como método de ahuyentamiento:

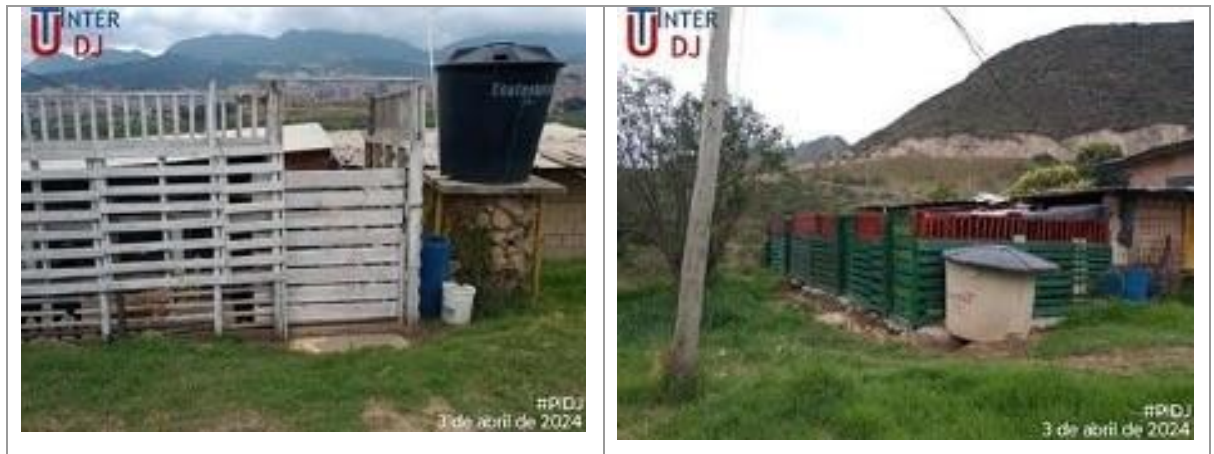
Foto No. 10-1. Condiciones Albergue Temporal Caninos RSDJ Abril 2024.

La Interventoría informa que el canino capturado durante el periodo evaluado fue liberado, toda vez que éste ya había sido objeto de esterilización.
