## DATOS DEL INFORME

Período de análisis: Diciembre de 2024

## INFORME MENSUAL DE SUPERVISIÓN, MONITOREO Y CONTROL

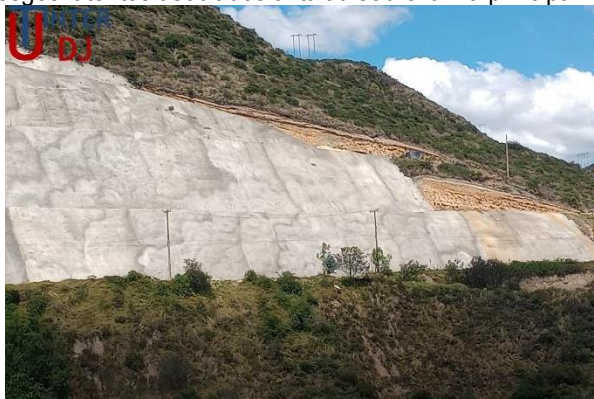
En consecuencia, se proyectó una obra con el objetivo de proveer la estabilización permanente del talud que se encuentra localizado entre los postes 53 y 59 de la vía principal de acceso al PIDJ. Ello para garantizar la plena operación minimizando los riesgos latentes asociados al talud sobre la vía principal.

La obra presenta un avance general del **82%** respecto al 100% proyectado, registrando un atraso acumulado de **1.907 días** según la programación inicial aprobada por la UAESP. CGR estima que se requieren **21 días adicionales** para finalizar las actividades, por lo que se ha recomendado aumentar los recursos disponibles para culminar la obra en el menor tiempo posible.

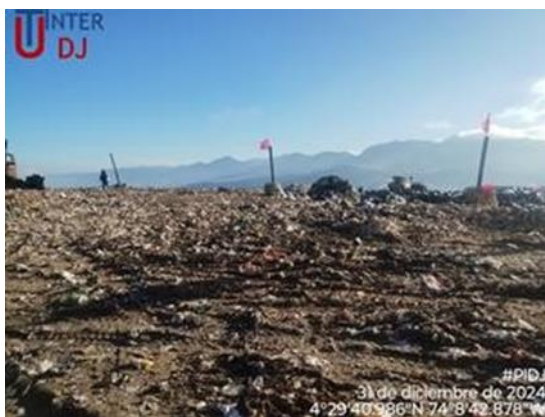
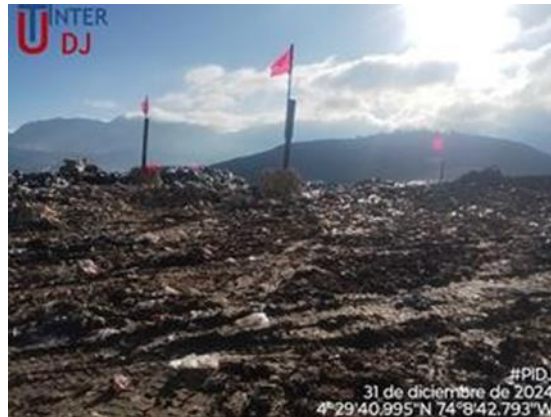
A continuación, se relaciona el registro de banderolas y/o cintas instaladas en el frente de disposición como método de ahuyentamiento. Así mismo, se relaciona la implementación de cobertura temporal como método de ahuyentamiento:

**Foto No. 10-2. Instalación Métodos Ahuyentamiento Aves RSDJ diciembre 2024**  
Fuente: CGR Doña Juana / 2024.
