Disposición Final Gestión de Residuos No Aprovechables
 Seguimiento a la interventoría o a la prestación del servicio de aseo ASE # _____
 Otro, Describa _____

Período de análisis: Enero de 2025

INFORME MENSUAL DE SUPERVISIÓN, MONITOREO Y CONTROL

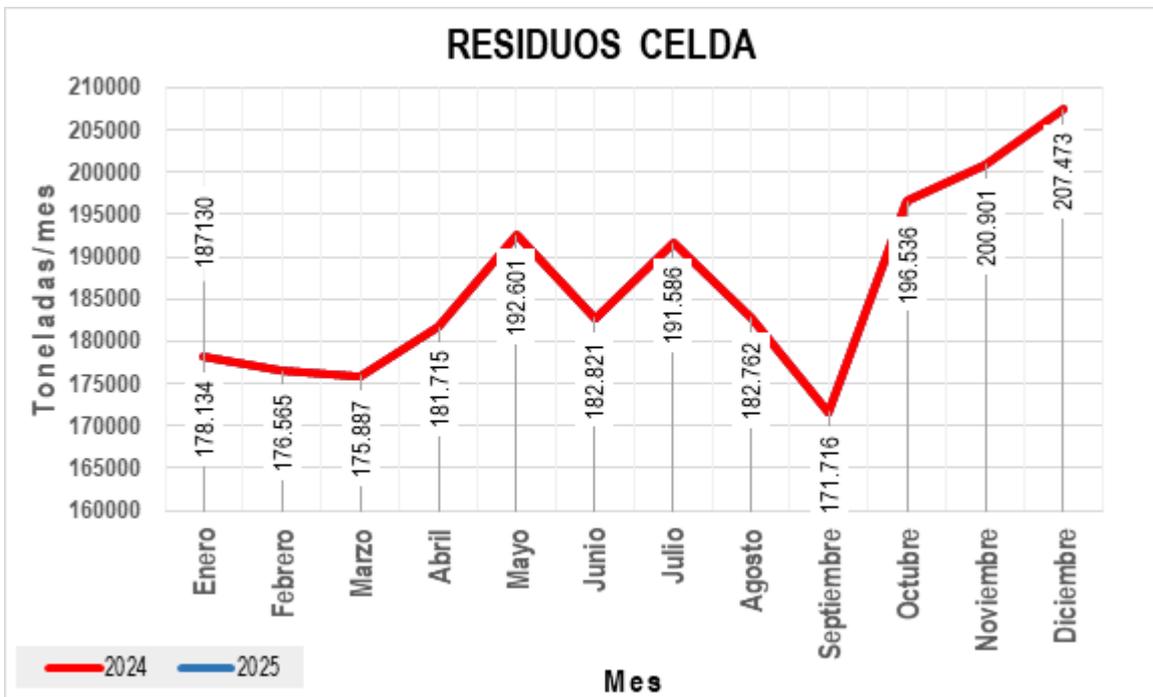
Grafica de toneladas mensuales que fueron dispuestas en el PIDJ comparando los años 2024 y lo corrido del 2025.

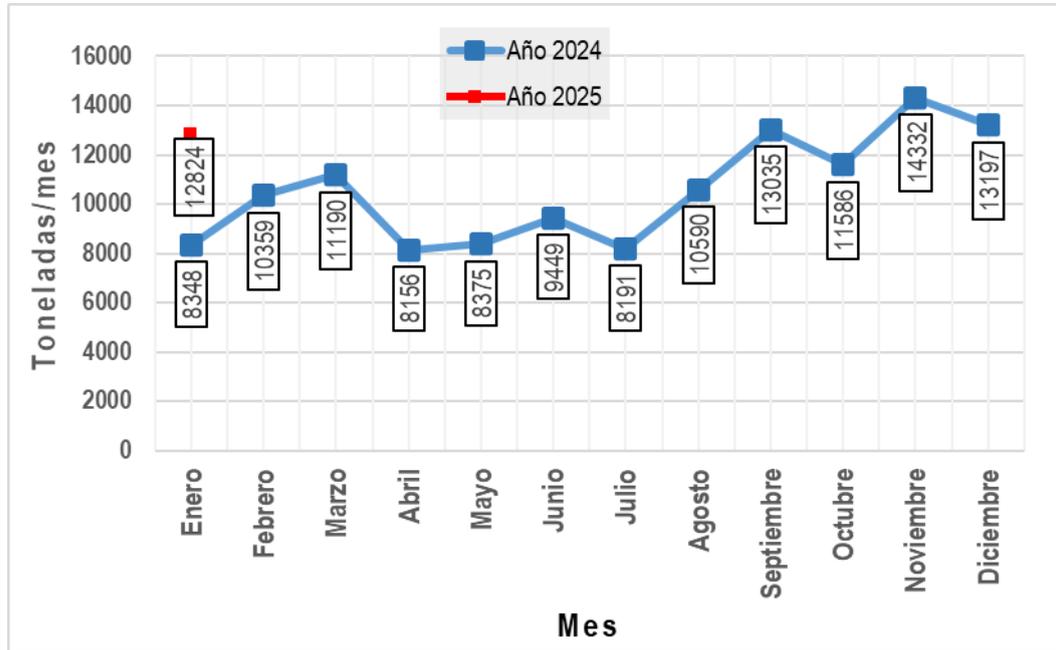
Grafica. Toneladas mensuales que ingresaron a Punto Limpio/Planta de RPCC para los años 2024 y el transcurso de 2025.

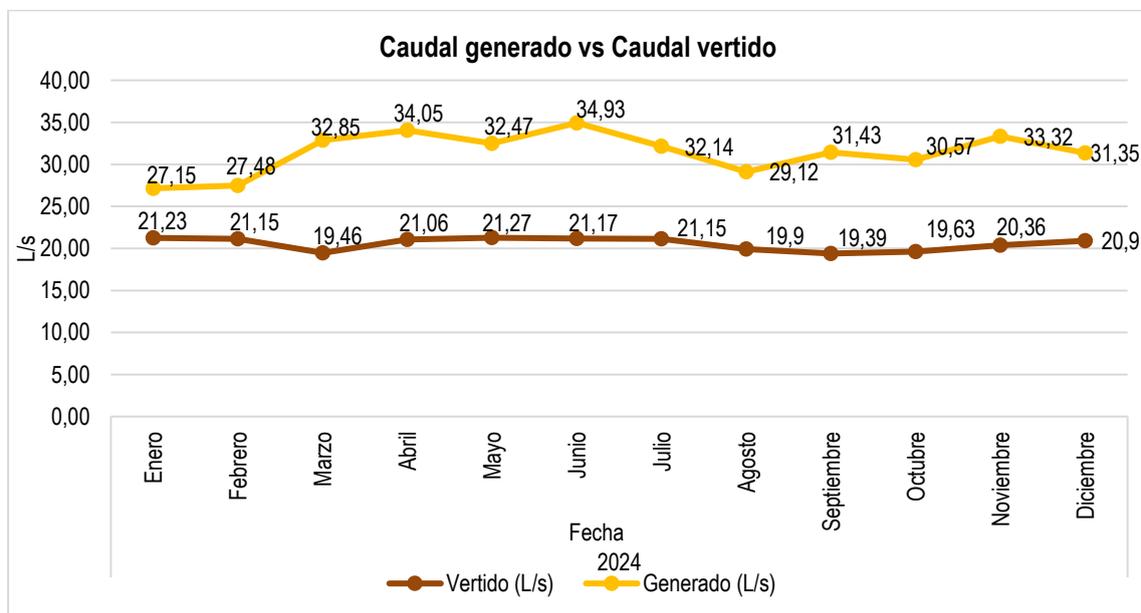
En la siguiente grafica se detalla el comportamiento de la generación de lixiviados y se compara con los lixiviados vertidos tratados, la diferencia obedece principalmente a los procesos de regulación de caudal que se apoya en los sistemas de almacenamiento y a condiciones propias de la operación que realiza el operador del STL.

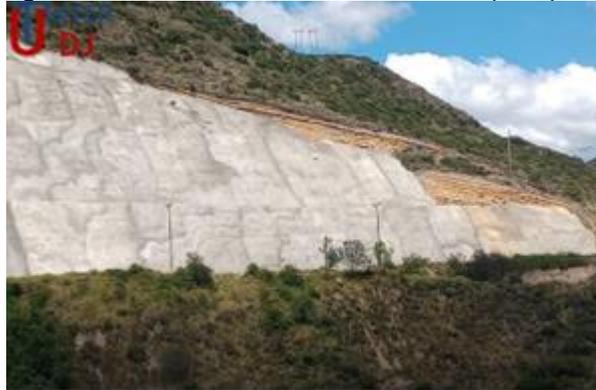
En consecuencia, se proyectó una obra con el objetivo de proveer la estabilización permanente del talud que se encuentra localizado entre los postes 53 y 59 de la vía principal de acceso al PIDJ. Ello para garantizar la plena operación minimizando los riesgos latentes asociados al talud sobre la vía principal.

La obra presenta un avance general del **82%** respecto al 100% proyectado, registrando un atraso acumulado de **1.938 días** según la programación inicial aprobada por la UAESP. UT INTER DJ estima que se requieren **21 días adicionales** para finalizar las actividades, por lo que se ha recomendado aumentar los recursos disponibles para culminar la obra en el menor tiempo posible.

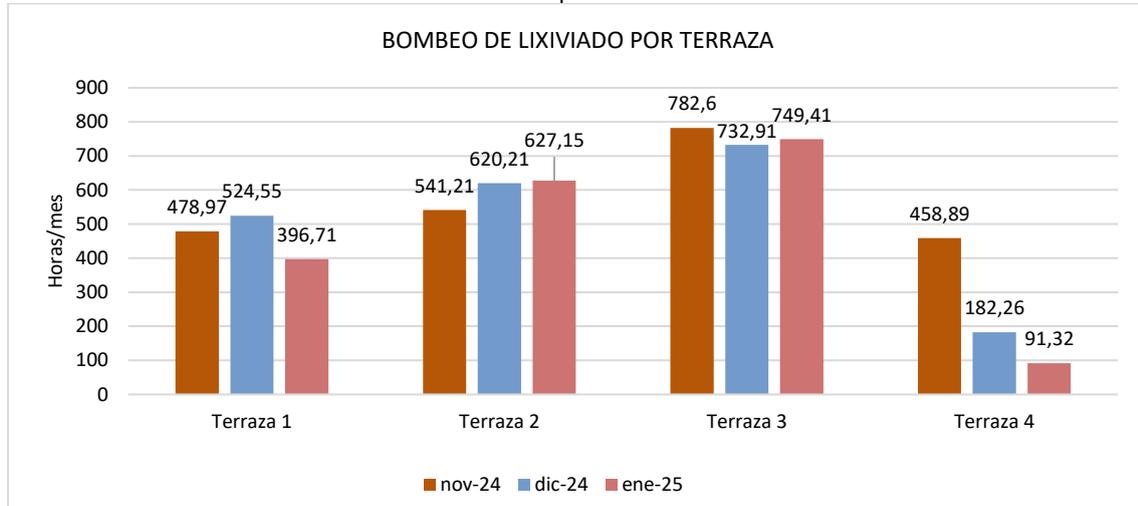
siguiente comportamiento de las horas netas de bombeo para la extracción de lixiviado durante los meses de noviembre de 2024 a enero de 2025.

Grafica. Horas de Operación Sistema de Bombeo de Lixiviados – noviembre de 2024 a enero de 2025
Optimización Fase II

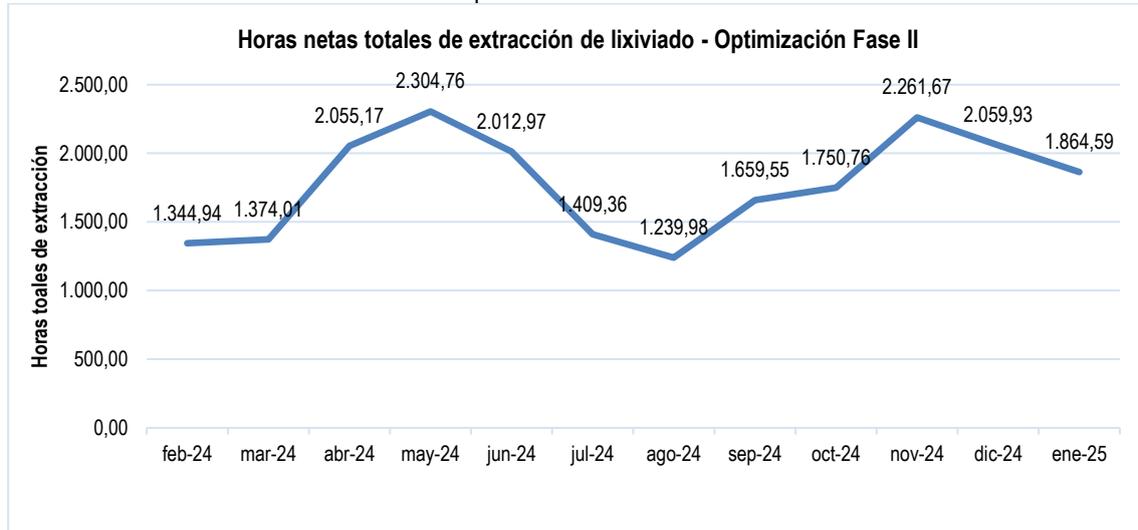
Grafica. Horas de Bombeo Optimización Fase II – febrero 2024 a enero 2025.

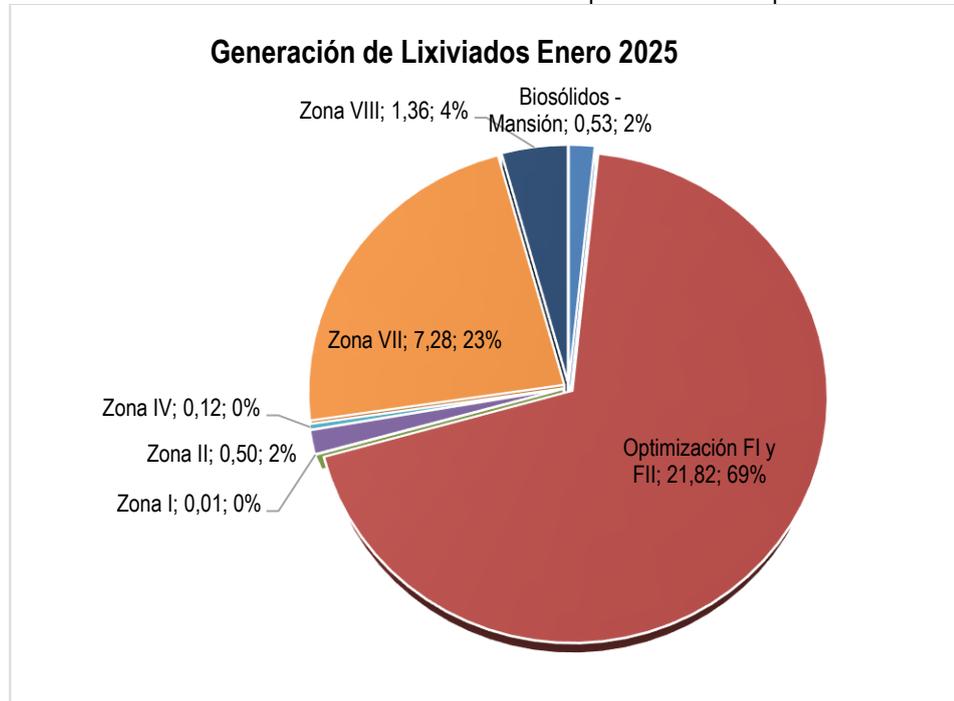
Generación de Lixiviados: Durante el periodo de enero del 2025, se obtuvo un promedio de caudal generado de lixiviados en el PIDJ de 31,62 L/s, el cual fue aforado por el operador con la metodología de Balde y Cronómetro con un monitoreo puntual, y por ende, se puede presentar un nivel alto de incertidumbre en el valor medido. En mediciones puntuales y aleatorias, personal de la Interventoría Inter DJ realiza acompañamiento. En los comités del componente de Lixiviados entre UAESP-UTIDJ-CGR, se ha requerido al Concesionario cambiar este método

Grafica. Caudales de Lixiviados Generados por Zonas de Disposición

empleando e instalando un medidor ultrasónico o electromagnético con el fin de determinar un caudal de generación exacto sin márgenes de error altos, sin embargo, a la fecha CGR no ha implementado el medidor de última generación, tal como se establece contractualmente. A continuación, se relacionan los caudales promedios de lixiviados generados por zonas durante enero de 2025.

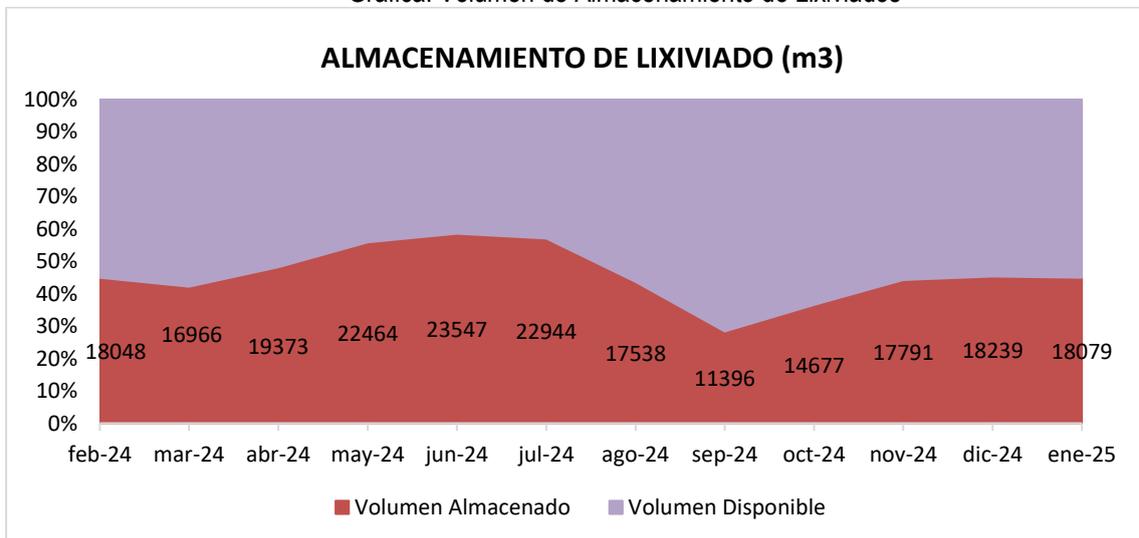
Almacenamiento de Lixiviados: El Sistema de Tratamiento de Lixiviados cuenta con diez (10) pondajes para el almacenamiento, regulación y homogenización de lixiviados, sin embargo, un (01) Pondaje se encuentra deshabilitado por parte de CGR Doña Juana (Pondaje Zona IV), a fecha actual los nueve pondajes habilitados cuentan con un volumen disponible de 22.116m³ a corte de 31 de enero del 2025 (55,02% de disponibilidad) el cual corresponde a la sumatoria de los volúmenes remanentes del pondaje 7, Pondaje secador de lodos, pondajes de la zona II y pondajes de la PTL.

Grafica. Volumen de Almacenamiento de Lixiviados

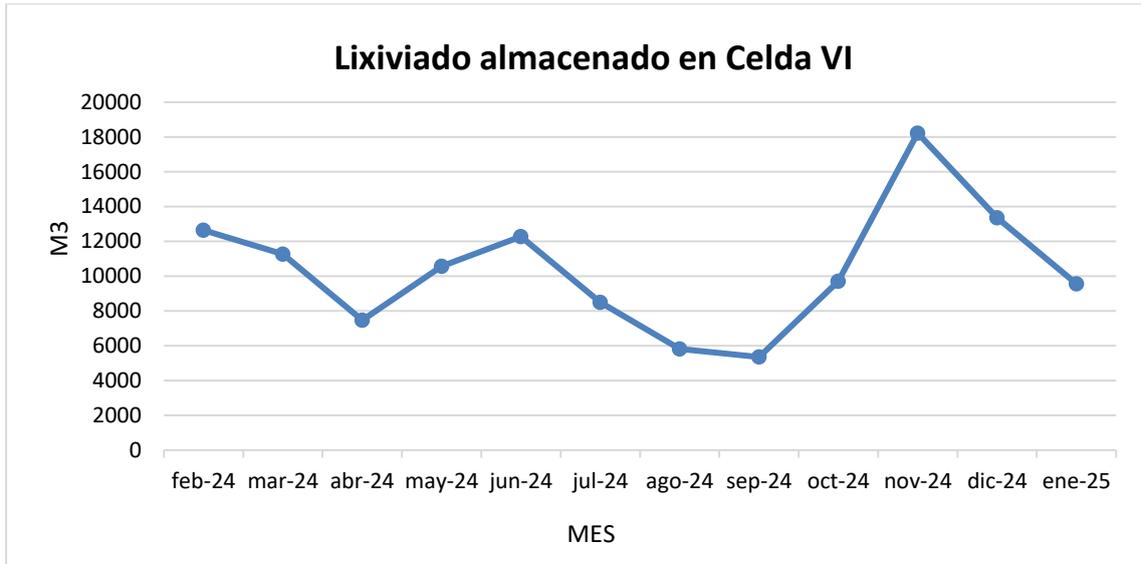
Celda VI: Durante enero de 2025 se evidenció bombeo de Lixiviado desde la Celda VI hacia la PTL en 4.860,7 m³, es decir, a corte del 31 de enero de 2025, la celda VI contuvo un volumen de almacenamiento de lixiviados de 9.568,1 m³, equivalente a un 16,9% de la capacidad de almacenamiento, de acuerdo con el dato reportado por la interventoría.

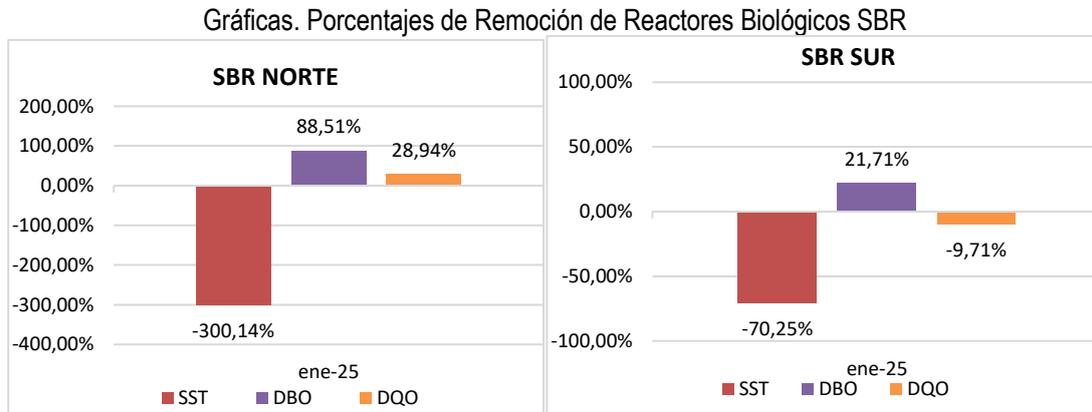
Subsistema SBR: En las siguientes graficas se observan los datos obtenidos de remoción promedio de durante el mes de enero 2025 para los parámetros de Demanda Química de Oxígeno (DQO), Demanda Biológica de Oxígeno (DBO₅) y Sólidos Suspendedos Totales (SST):

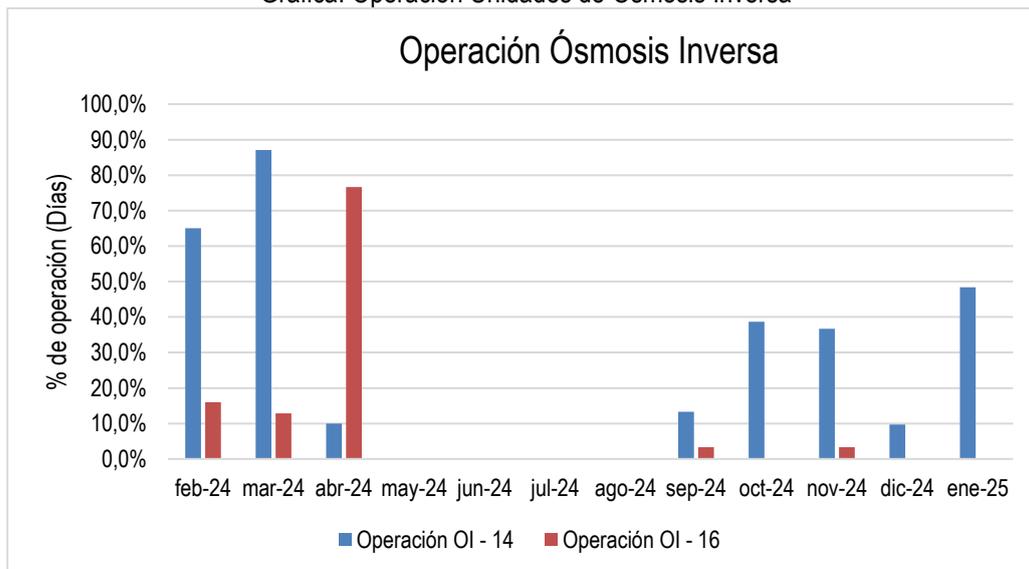
Operación Ósmosis Inversa: Durante el mes de enero de 2025, de acuerdo con lo presentado por el Concesionario y confirmado por la Interventoría Inter DJ, la unidad de Ósmosis Inversa #14 operó 15 días del mes (sin que se evidencie operación continua de 24 horas) y la Unidad #16 no operó de acuerdo con lo informado en el balance del operador. Por lo anterior, se informa que por la Unidad #14 de Ósmosis Inversa transitaron 937,44 m³ de lixiviado, de los cuales el 50% (468,72 m³) corresponden permeado y el restante 50% a rechazos que fueron retornados a cabeza de proceso a través de los pondajes de la PTL.

Gráfica. Operación Unidades de Ósmosis Inversa

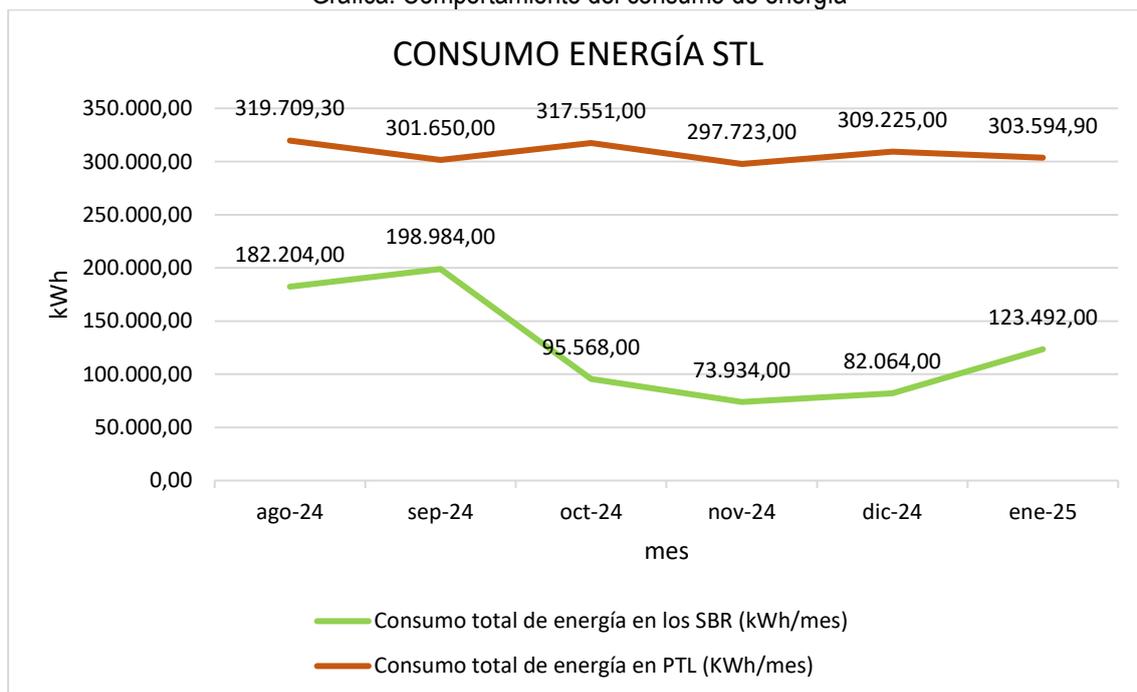
Grafica. Comportamiento del consumo de energía

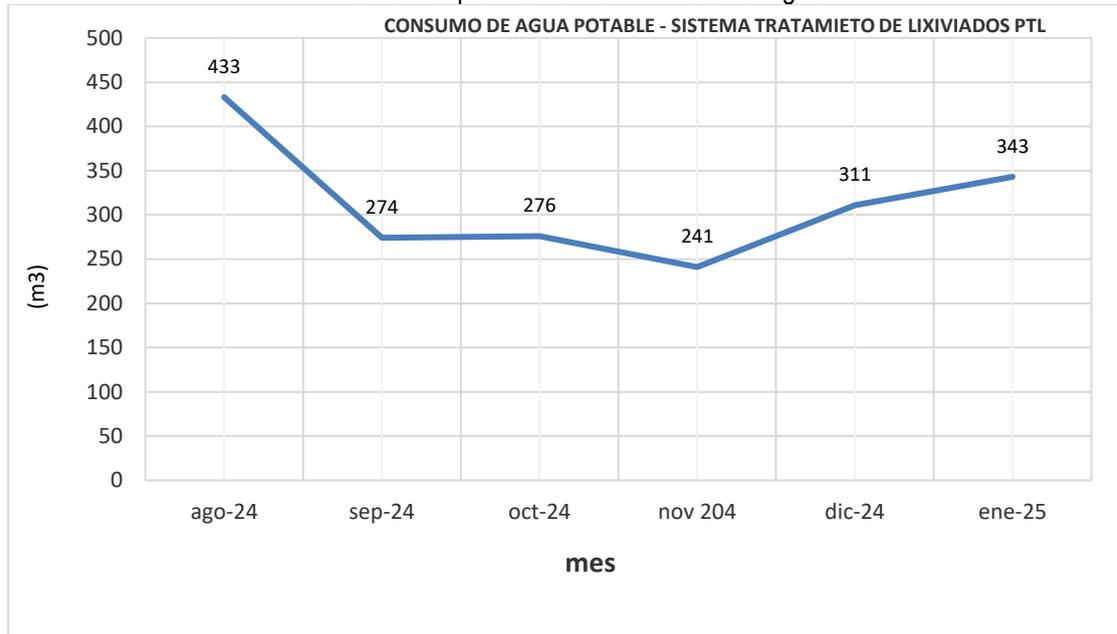
Gráfica. Comportamiento del consumo de agua

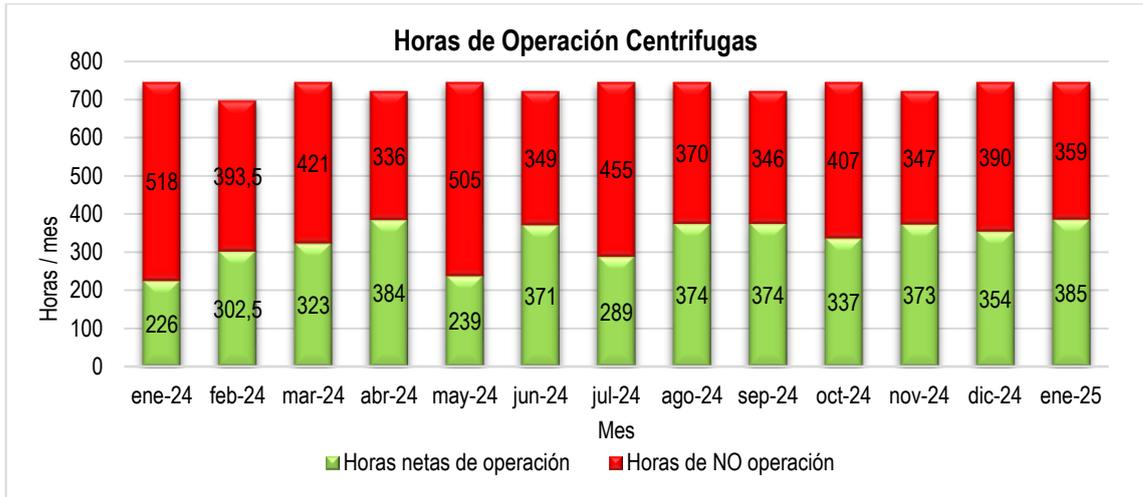
De acuerdo con el reporte de la Interventoría Inter DJ, en enero de 2025 se observó en operación la centrífuga No. 3. Asimismo, se observó que el tiempo de operación de las centrifugas fue de 385 horas durante el mes, equivalentes a 16,04 días, lo cual muestra que el operador aumentó ligeramente el tiempo de operación del sistema de deshidratación respecto al mes anterior. Cabe resaltar que, la deshidratación de sólidos se puede efectuar durante las 24 horas del día, según el volumen de lodos de purga y espesados. A continuación, se presente la gráfica donde se detalla el comportamiento (tiempo de operación) durante el año 2024 y enero de 2025.

Gráfica. Comportamiento de horas de operación del sistema de deshidratación de lodos.

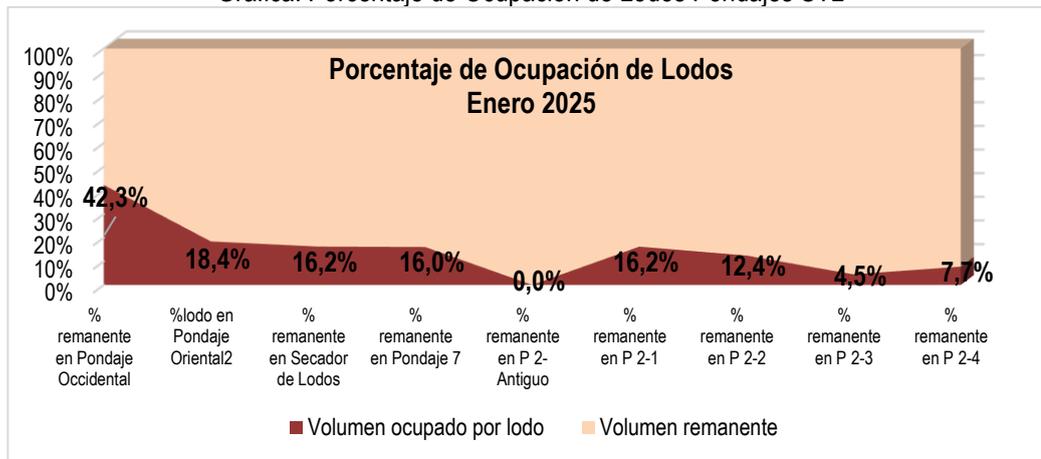
Para el mes de enero de 2025, CGR realizó la medición del volumen aproximado de lodos alojados en el fondo de cada uno de los pondajes de la Zona II, el Pondaje 7, Secador de Lodos y pondajes Oriental y Occidental de la PTL. Los datos son tomados del Informe mensual de gestión de la Interventoría Inter DJ. De acuerdo con las mediciones informadas los pondajes que presentan un mayor contenido de lodos acumulados son: el Pondaje Occidental de la PTL con el 42,3%, Pondaje Oriental de la PTL con el 18,4%, el Pondaje II-1 y Secador de lodos con el 16,2% y el Pondaje 7 con 16,0%.

Grafica. Porcentaje de Ocupación de Lodos Pondajes STL

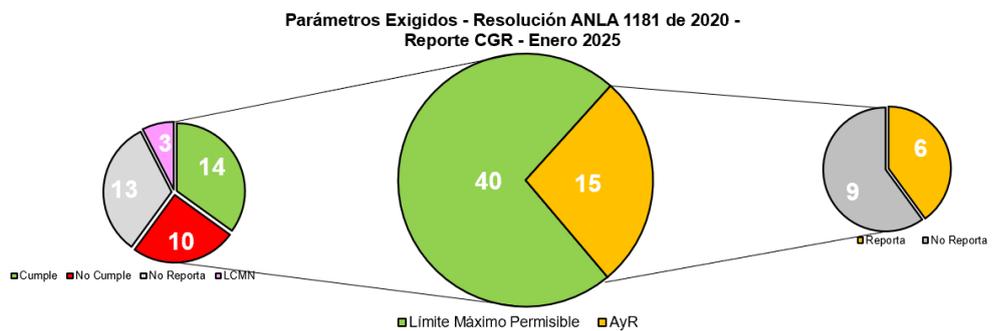
- o La gráfica presenta el porcentaje parcial de cumplimiento de parámetros del efluente de la PTL vertido en el tramo II del río Tunjuelo durante el mes de enero de 2025 de acuerdo con los datos suministrados por el Concesionario CGR Doña Juana.

- La desviación de los parámetros informados a la fecha y que no cumplen con la Resolución ANLA 1181 de 2020 son: pH (4%), Temperatura (9,5%), Demanda Química de Oxígeno (501%), Demanda Bioquímica de Oxígeno (864%), Cloruros (577%), Cadmio (400%), Cobalto (65%), Cromo (1488%), Manganeso (50%), Molibdeno (17%), Níquel (925%), Plomo (233%), Vanadio (400%) y Zinc (68%).

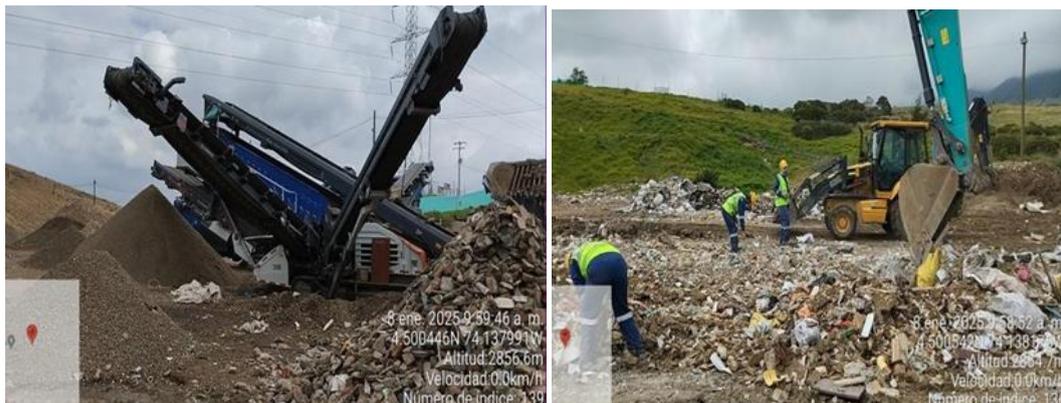
Registro fotográfico. Recorrido Zona de RPCC

El concesionario en el marco de sus obligaciones contractuales realizó actividades de control de material particulado como humectación de vías y zonas operativas, entre otras, para el control de emisiones el concesionario adelantó los respectivos preoperacionales, programación de los mantenimientos preventivos y correctivos de la maquinaria amarilla, y demás actividades contempladas en el Plan de Manejo de Tráfico-PMT del Patio de RPCC.

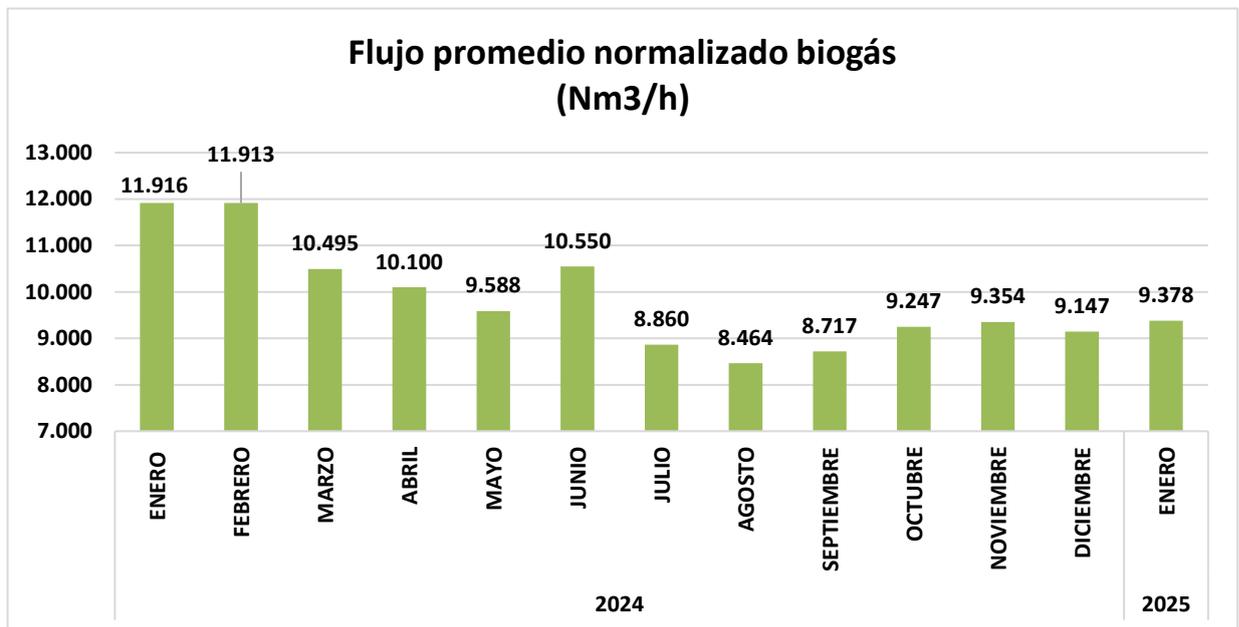
A continuación, se observa el flujo promedio de Biogás captado en el periodo comprendido entre enero 2024 y enero 2025.

Durante el mes de enero de 2025 se presentó un aumento de 2,53% en la captación de biogás con respecto al mes de diciembre de 2024

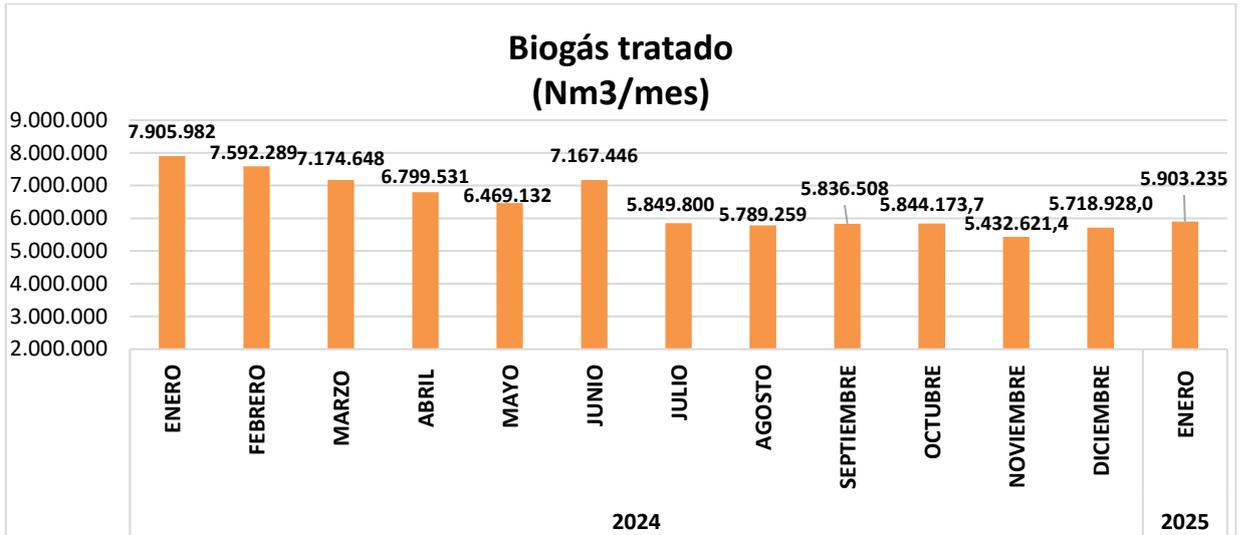
A continuación, se observa el comportamiento del flujo de biogás tratado y aprovechado, además de las reducciones de emisiones desde el mes de enero del año 2024 al mes de enero del año 2025.

En el mes de enero se presentó un aumento de aproximadamente de 3,22% en la cantidad de biogás tratado con respecto al mes de diciembre; la reducción térmica en la etapa de tratamiento se logra a través de las 3 antorchas que posee la planta de biogás.

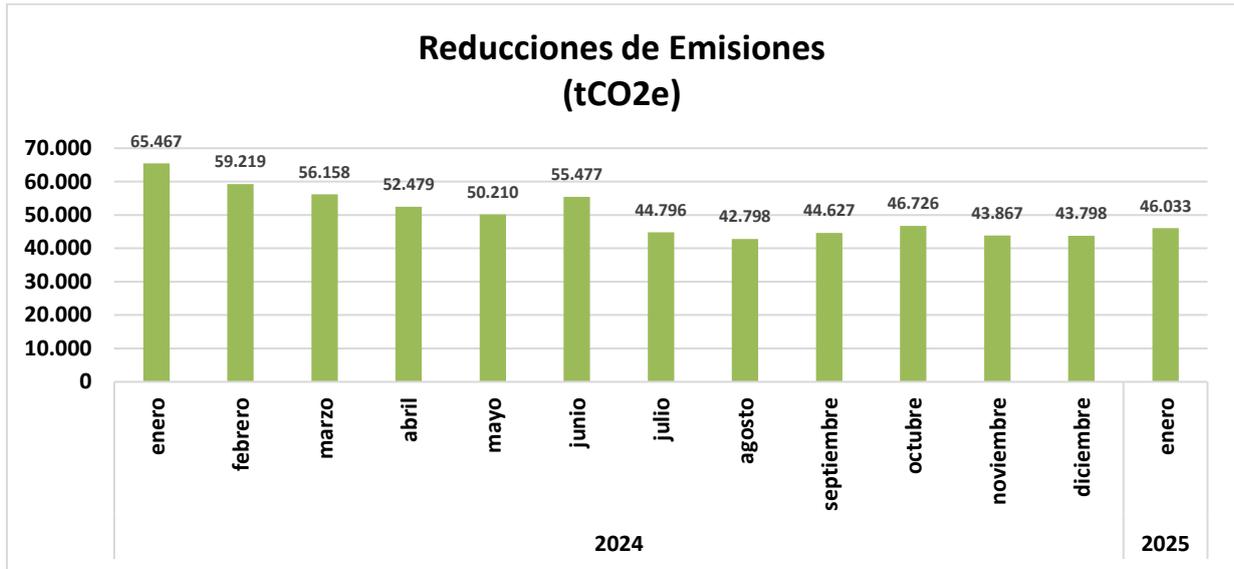
La gráfica anterior, muestra un aumento de aproximadamente 5,1% en la reducción de toneladas de CO₂ equivalentes (TCO₂e) con respecto al mes de diciembre, es importante resaltar que el dato es estimado, y corresponde a toneladas de CO₂ equivalentes reducidas que se registra en el sistema SCADA que tiene el concesionario Biogás Colombia SAS ESP, para realizar el control de sus operaciones en planta; sin embargo, estas cifras aún no corresponden a TCO₂e certificadas por Organismo de Validación y Verificación (OVV).

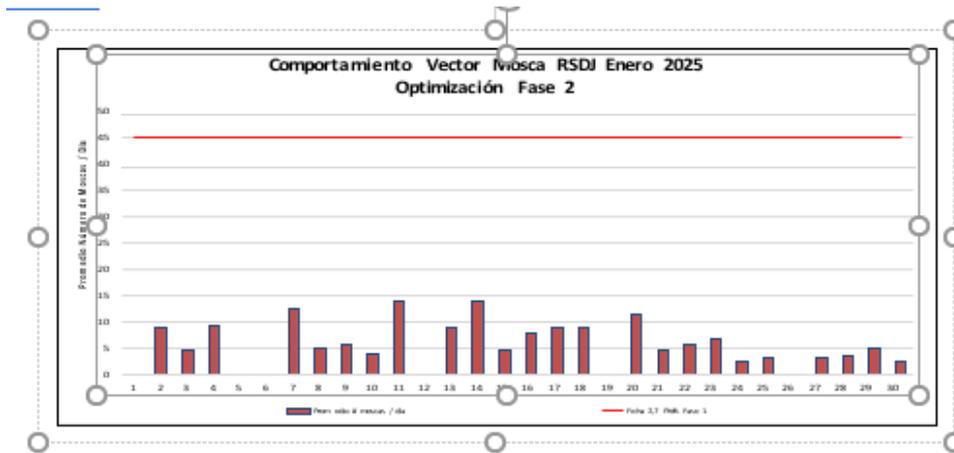
Figura No. 10-4. Vector Mosca al Interior del RSDJ Enero 2025¹⁰.

Durante el periodo evaluado, el Concesionario ejecutó actividades de monitoreo del vector mosca con una periodicidad diaria, instalando dispositivos en el perímetro del frente de disposición, acorde a la metodología contenida en la ficha 2.7 del PMA de Fase 1. De igual manera, realizó la instalación de platillos atrapamoscas en oficinas y áreas como método de captura realizando cambio con una frecuencia semanal o diaria, de acuerdo a las condiciones de proliferación en el área de influencia. A continuación, se relacionan los resultados obtenidos. De acuerdo con la información emitida por la interventoría se evidencia que durante el periodo evaluado el vector mosco se mantuvo dentro del límite permisible acorde a la ficha 2.7 del PMA de Fase 2.

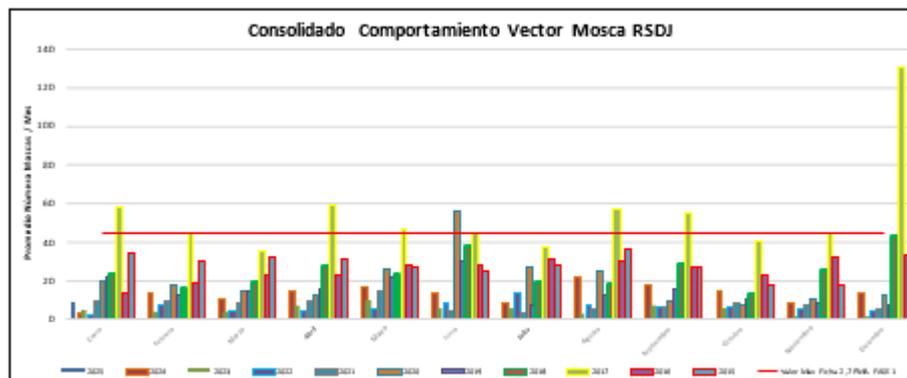
Figura No. 10-5. Comportamiento Vector Mosca 2016 - 2025 RSDJ

A continuación, se presenta el comportamiento del vector mosca en el año en curso versus el año anterior.

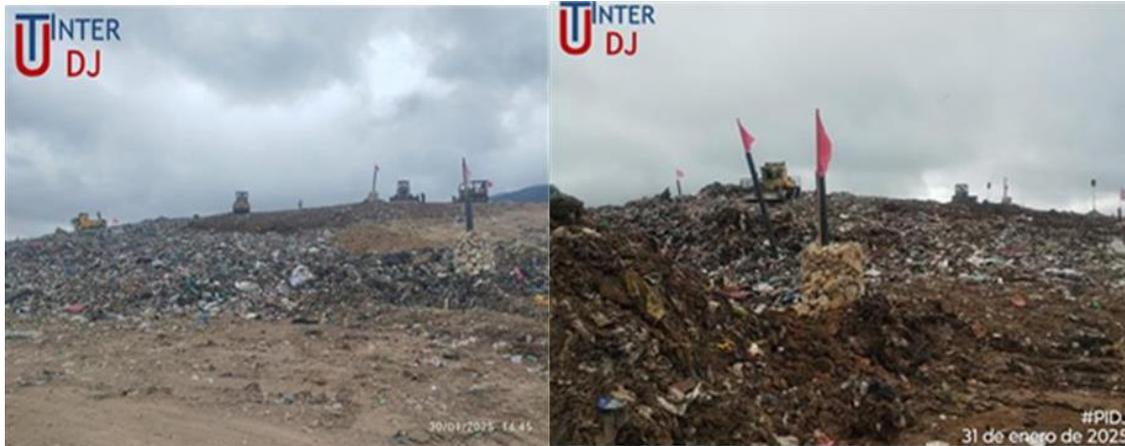
Foto No. 10-1. Instalación Métodos Ahuyentamiento Aves RSDJ Enero 2025

A continuación, se relaciona el registro de banderolas y/o cintas instaladas en el frente de disposición como método de ahuyentamiento. Así mismo, se relaciona la implementación de cobertura temporal como método de ahuyentamiento:
