DATOS DEL INFORME

- Disposición Final Gestión de Residuos No Aprovechables
 Seguimiento a la interventoría o a la prestación del servicio de aseo ASE # _____
 Otro, Describa _____

Período de análisis: Junio de 2024

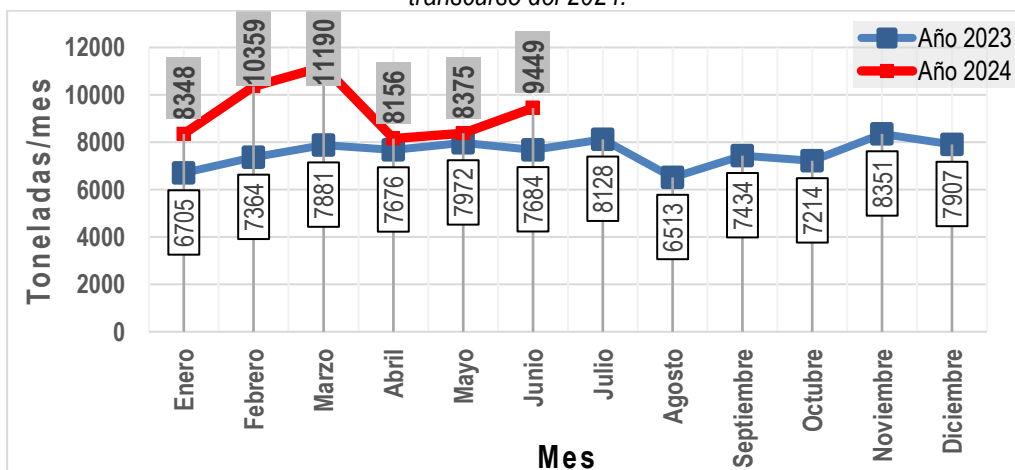
Grafica. Toneladas mensuales que ingresaron a Punto Limpio/Planta de RPCC para los años 2023 y el transcurso del 2024.

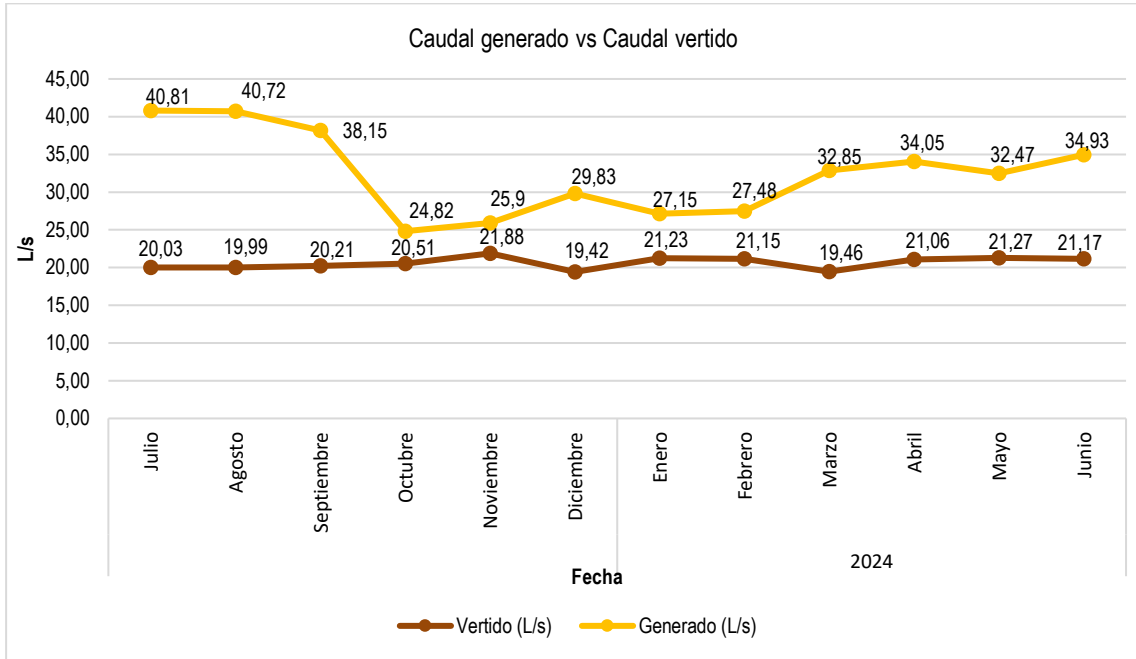
En la siguiente grafica se detalla el comportamiento de la generación de lixiviados y se compara con los lixiviados vertidos tratados, la diferencia obedece principalmente a los procesos de regulación de caudal que se apoya en los sistemas de almacenamiento y a condiciones propias de la operación que realiza el operador del STL.

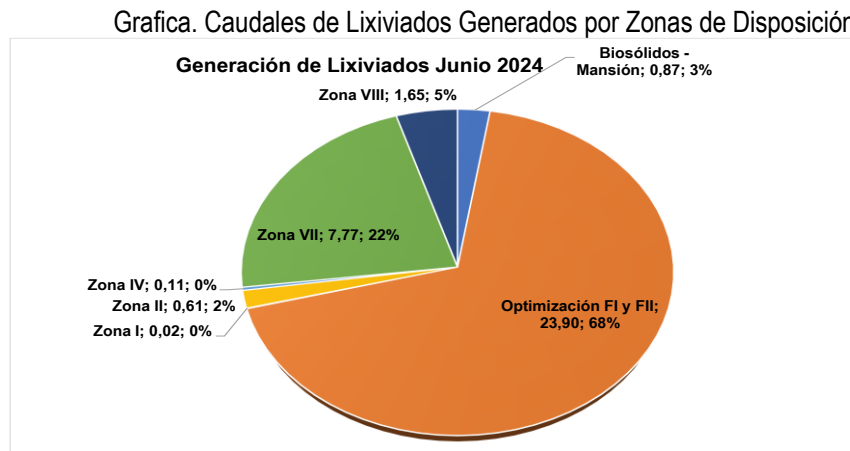
A continuación, se relacionan los caudales promedios de lixiviados generados por zonas durante junio de 2024.

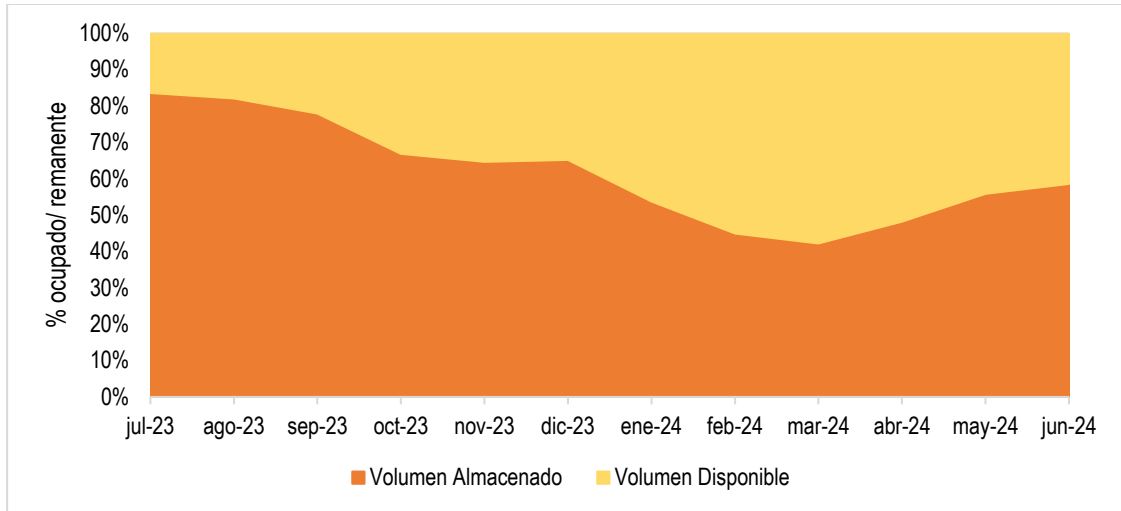
Grafica. Volumen de Almacenamiento de Lixiviados

El Pondaje que se encuentra deshabilitado corresponde al Pondaje IV, el cual se encuentra inoperativo, sin embargo, CGR Doña Juana envía lixiviado hacia esta estructura cuando se presentan contingencias en las líneas de conducción de la zona IV.

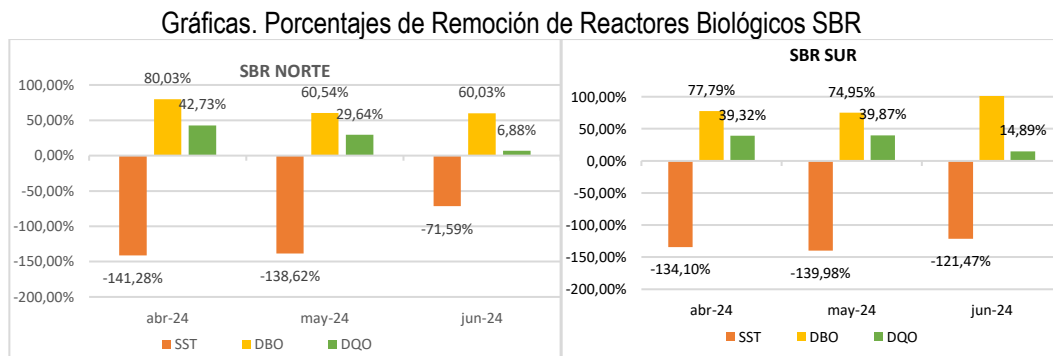
Subsistema SBR: En las siguientes graficas se observan los datos obtenidos de remoción promedio de durante el segundo trimestre de 2024 para los parámetros de Demanda Química de Oxígeno (DQO), Demanda Biológica de Oxígeno (DBO₅) y Sólidos Suspendedos Totales (SST):

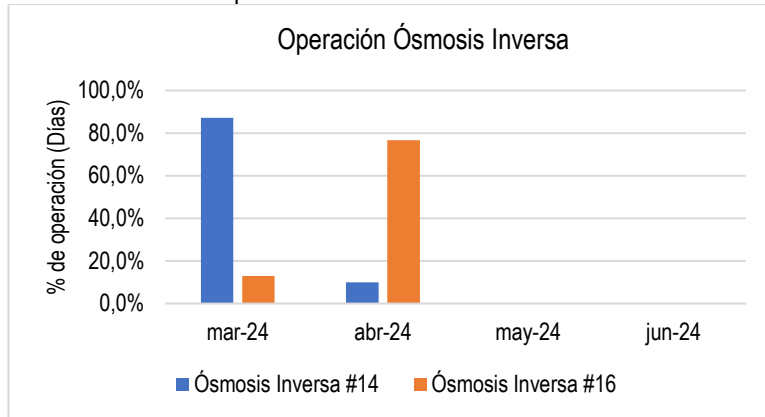
Gráfica. Caudal de operación de las Unidades de Ósmosis Inversa

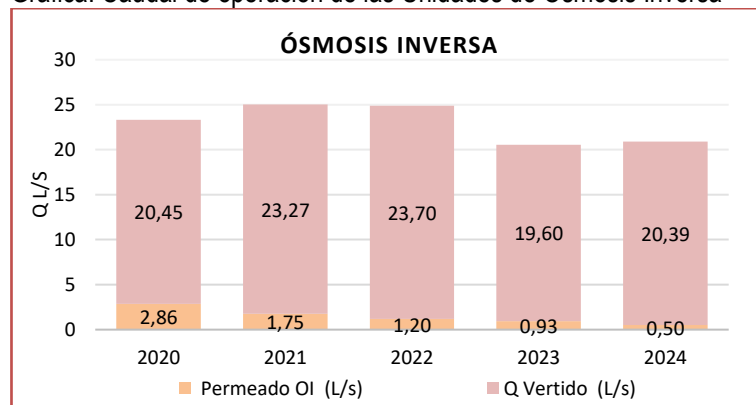
De igual forma, se presenta el aporte de caudal de las unidades de Ósmosis Inversa respecto del total de caudal vertido, para los últimos años de operación.

Gráfica. Caudal de operación de las Unidades de Ósmosis Inversa

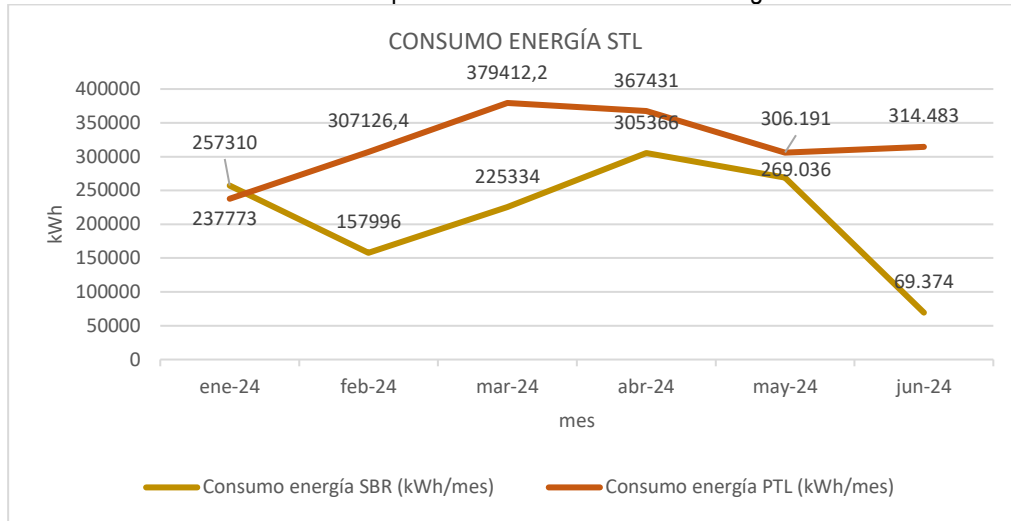
Grafica. Comportamiento del consumo de energía

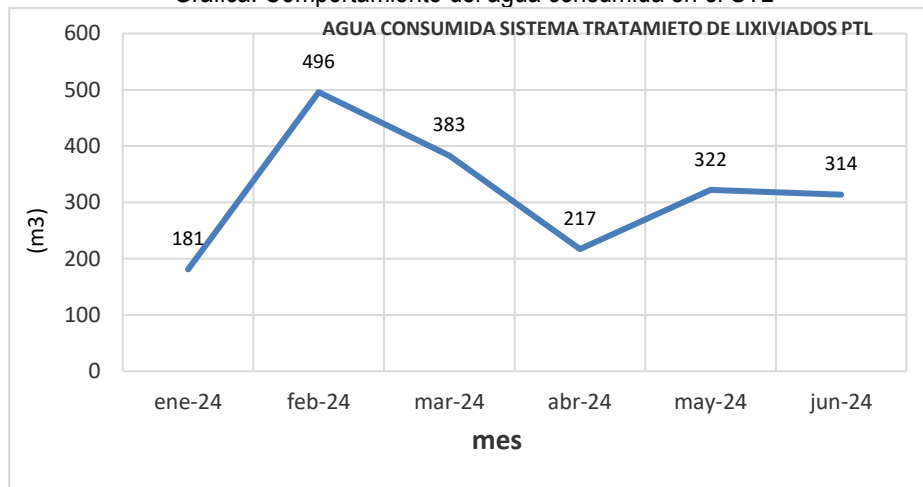
Consumo Agua: Respecto al consumo de agua, en el informe mensual la interventoría indica para el periodo objeto de seguimiento. “El consumo promedio de agua es de 10,5 m³/día y en total se consumieron 314,0 m³, este valor corresponde al total tomado del medidor instalado en la entrada de la planta de tratamiento PTL. En donde se registra solo el consumo total de la PTL”

Grafica. Comportamiento del agua consumida en el STL

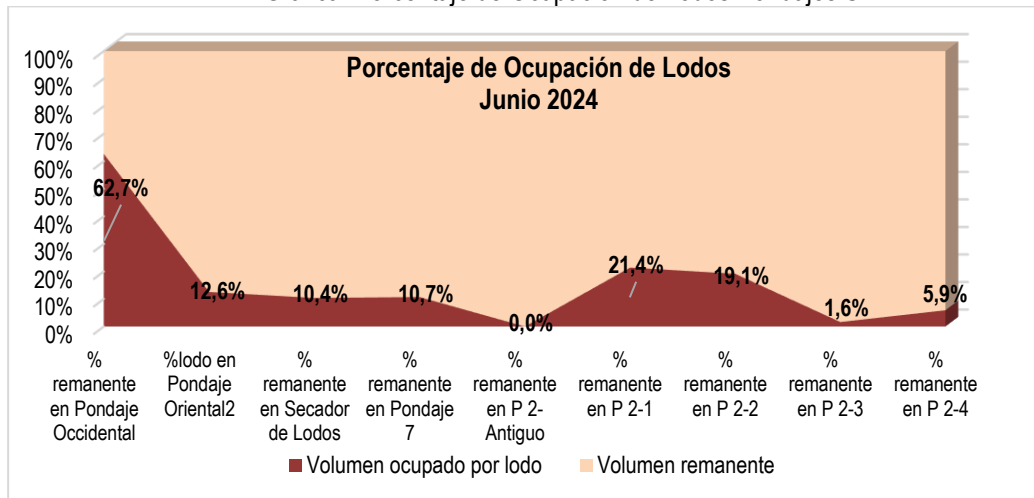
No obstante, debido a la falta de mantenimiento de los pondajes por parte del operador del STL, en campo se evidencia que el Pondajes VII y su desarenador, el cual es la primera unidad de almacenamiento y que recibe lixiviado joven presenta una capa sobrenadante que no ha sido retirada, lo que afecta la remoción de cargas aguas abajo.

Grafica. Porcentaje de Ocupación de Lodos Pondajes STL

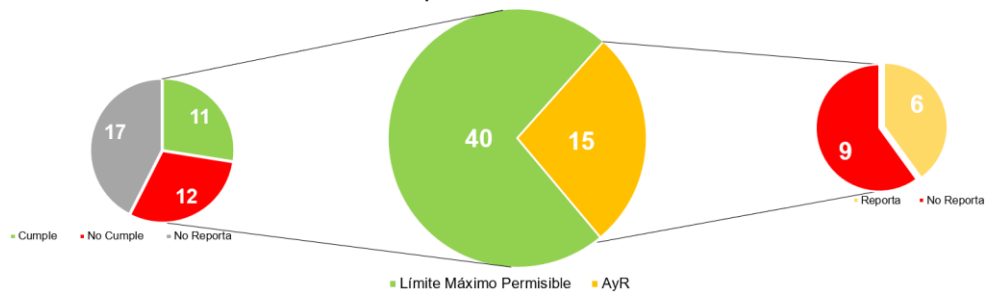
La gráfica presenta el porcentaje parcial de cumplimiento de parámetros del efluente de la PTL vertido en el tramo II del río Tunjuelo durante el mes de junio de 2024 de acuerdo con los datos suministrados por el Concesionario CGR Doña Juana.

Parámetros Exigidos - Resolución ANLA 1181 de 2020 - Reporte CGR - Junio 2024

- La desviación de los parámetros informados a la fecha y que no cumplen con la Resolución ANLA 1181 de 2020 son: pH (5%), Temperatura (14%), Demanda Química de Oxígeno (321%), Demanda Bioquímica de Oxígeno (357%), Sólidos Suspendedos Totales (54%), Cloruros (492%), Arsénico (15%), Cobalto (20%), Cromo (1175%), Manganeso (48%), Níquel (1375%) y Zinc (21%).

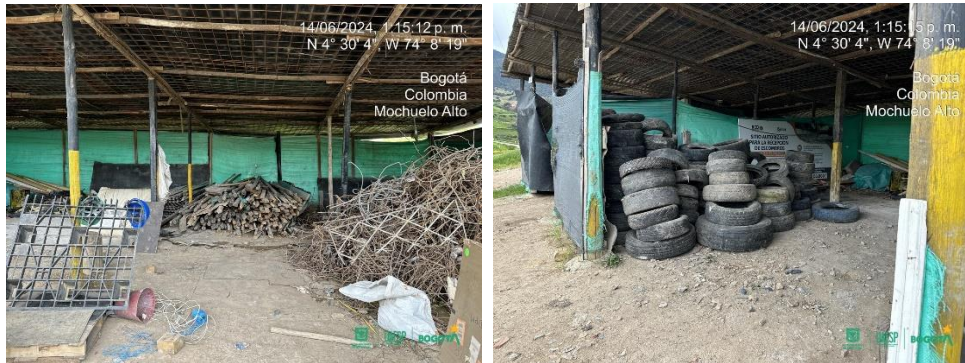
Registro fotográfico. Acopios material aprovechable derivado de la Gestión de los RPCC

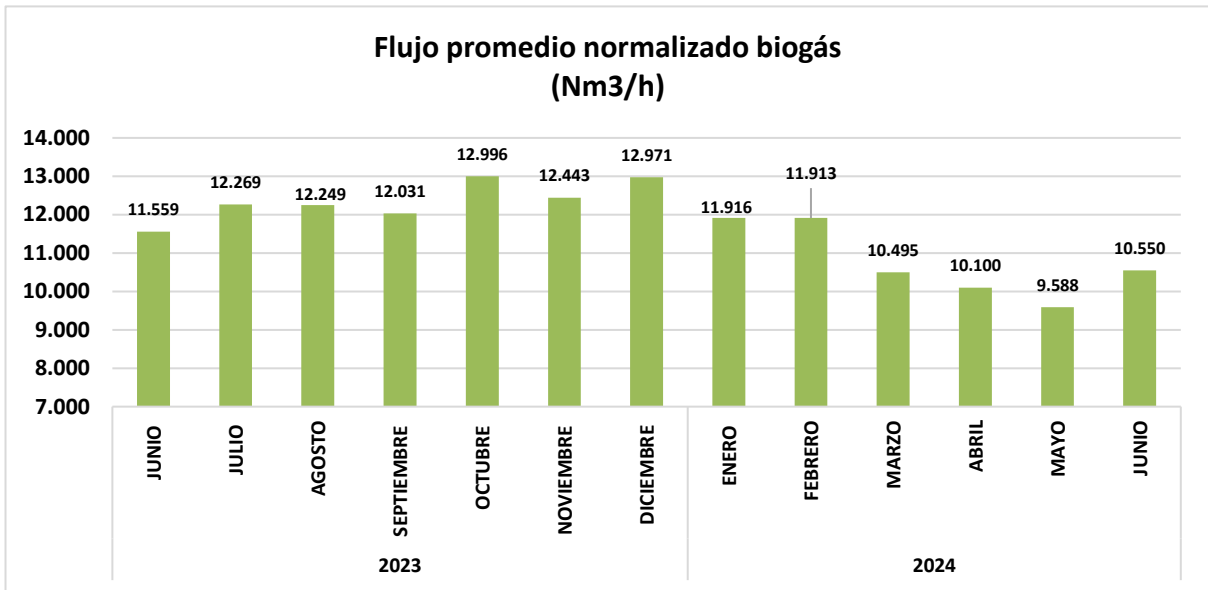
A continuación, se observa el flujo promedio de Biogás captado en el periodo comprendido entre junio 2023 y junio 2024.

Durante el mes de junio de 2024 se presentó un aumento del 10% en la captación de biogás con respecto al mes de mayo.

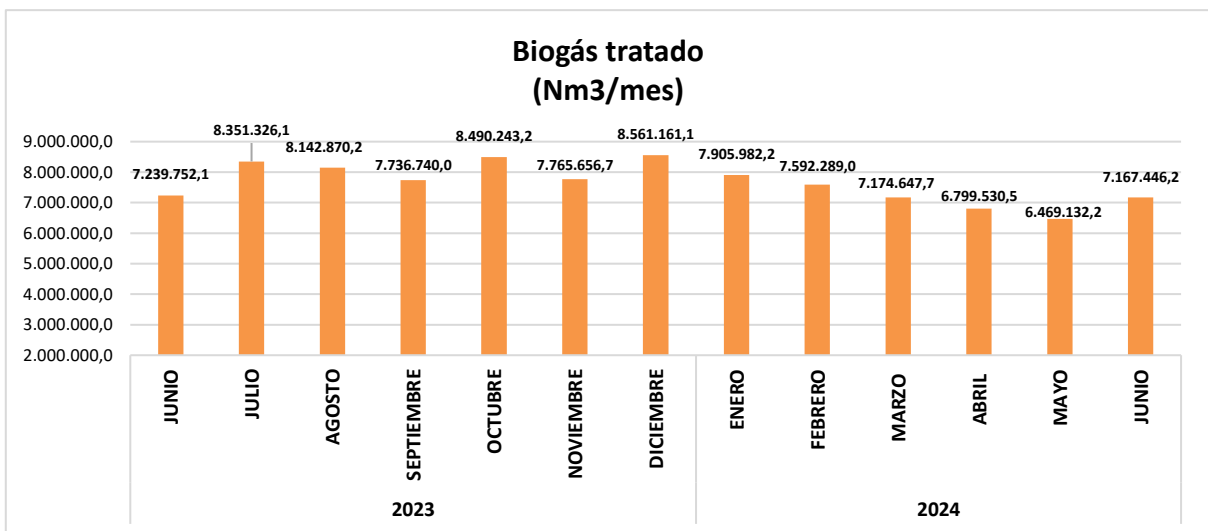
A continuación, se observa el comportamiento del flujo de biogás tratado y aprovechado, además de las reducciones de emisiones desde el mes de junio del año 2023 al mes de junio del año 2024.

En el mes de junio, se presentó un aumento de aproximadamente de 10,8% en la cantidad de biogás tratado con respecto al mes de mayo; la reducción térmica en la etapa de tratamiento se logra a través de las 3 antorchas que posee la planta de biogás.

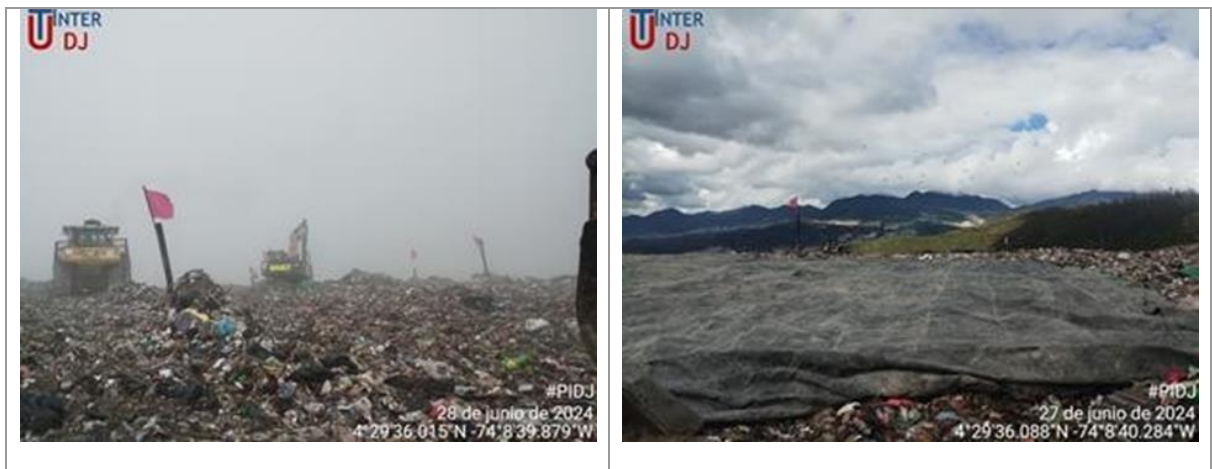
A continuación, se relaciona el registro de banderolas y/o cintas instaladas en el frente de disposición como método de ahuyentamiento. Así mismo, se relaciona la implementación de cobertura temporal como método de ahuyentamiento:

Foto No. 10-2. Instalación Métodos Ahuyentamiento Aves RSDJ junio2024
Fuente: CGR Doña Juana / 2024.
