DATOS DEL INFORME

- Disposición Final Gestión de Residuos No Aprovechables
 Seguimiento a la interventoría o a la prestación del servicio de aseo ASE # _____
 Otro, Describa _____

Período de análisis: Marzo de 2024

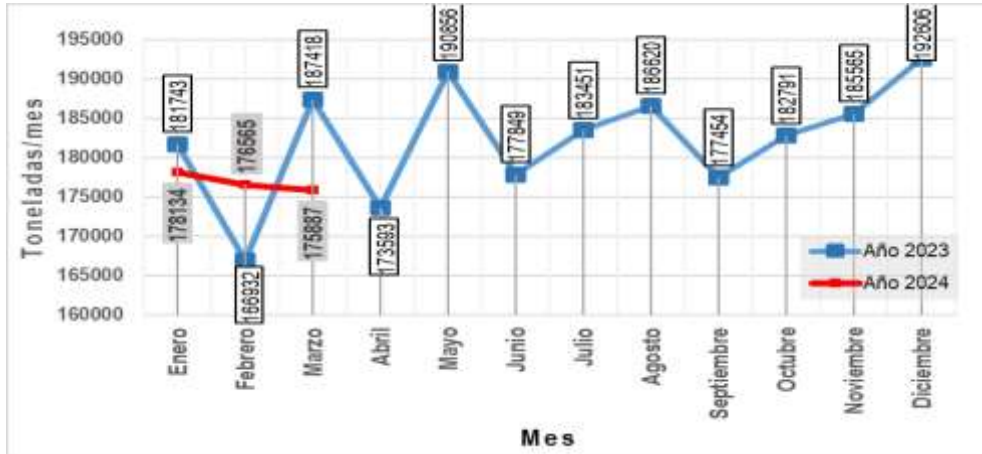
Grafica Ingreso de toneladas mensuales que ingresaron a Punto Limpio para los años 2023 y el transcurso del 2024.

- Relleno Sanitario al interior del PIDJ:** A continuación, se presenta el registro de las toneladas que ingresan Relleno Sanitario al interior del Parque de Innovación Doña Juana (PIDJ), para el año 2023 y lo corrido del 2024.

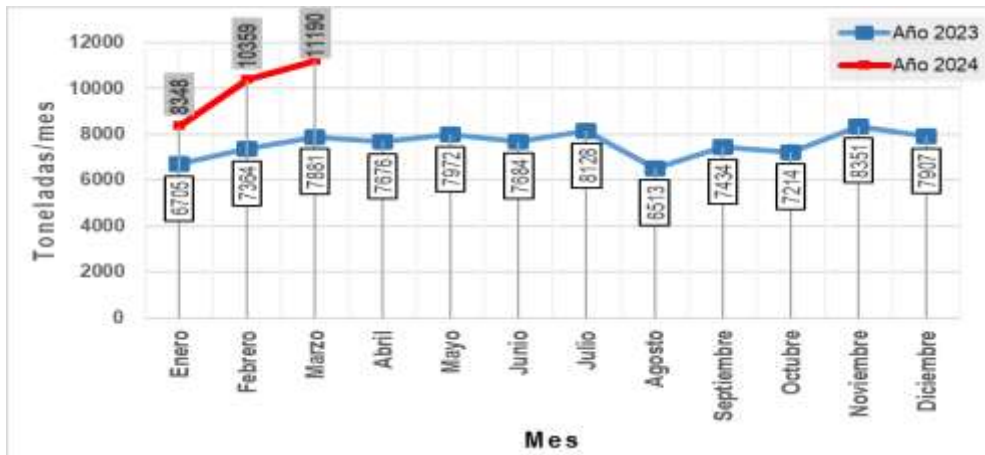
Grafica Ingreso de toneladas mensuales que ingresaron a Punto Limpio para los años 2023 y el transcurso del 2024.

- Punto Limpio:** Se trata de una infraestructura diseñada específicamente para la separación, clasificación y tratamiento de los residuos recolectados en puntos críticos y de arrojo clandestino en Bogotá. En este lugar, se lleva a cabo la clasificación de los residuos, asignándolos a diferentes corrientes de gestión de residuos con el fin de convertir materiales de desecho en materia prima o en otros productos, prolongando así su vida útil. Esta labor desempeñada contribuye de manera significativa a evitar que ciertos materiales aprovechables lleguen al lugar de disposición final. La gráfica siguiente proporciona una visualización de la cantidad de toneladas ingresadas al Punto Limpio.

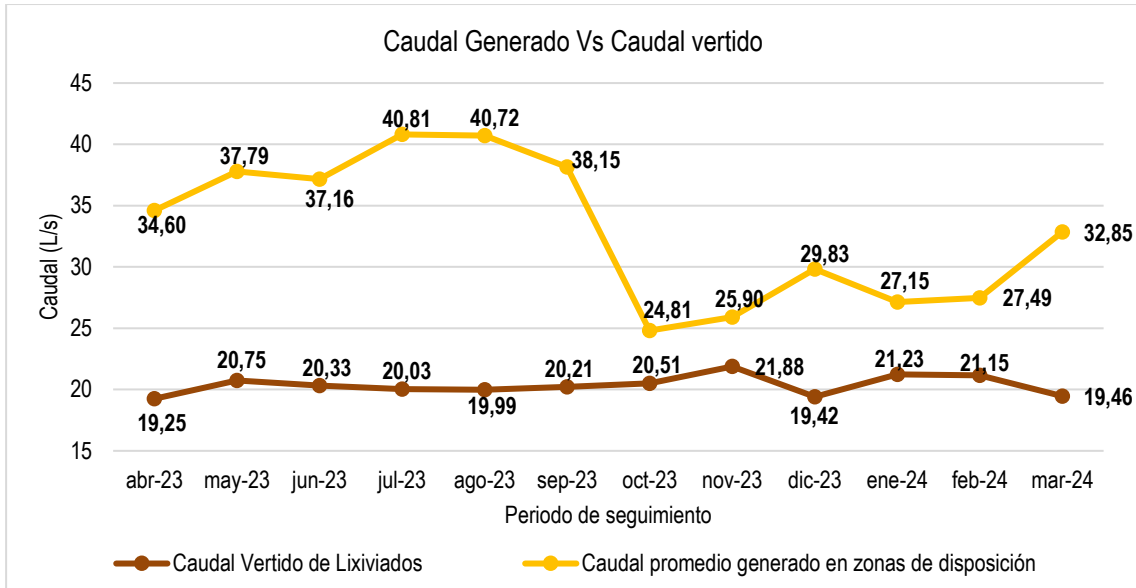
En la anterior grafica se detalla el comportamiento de la generación de lixiviados y se compara con los lixiviados vertidos tratados, la diferencia obedece principalmente a los procesos de regulación de caudal que se apoya en los sistemas de almacenamiento.

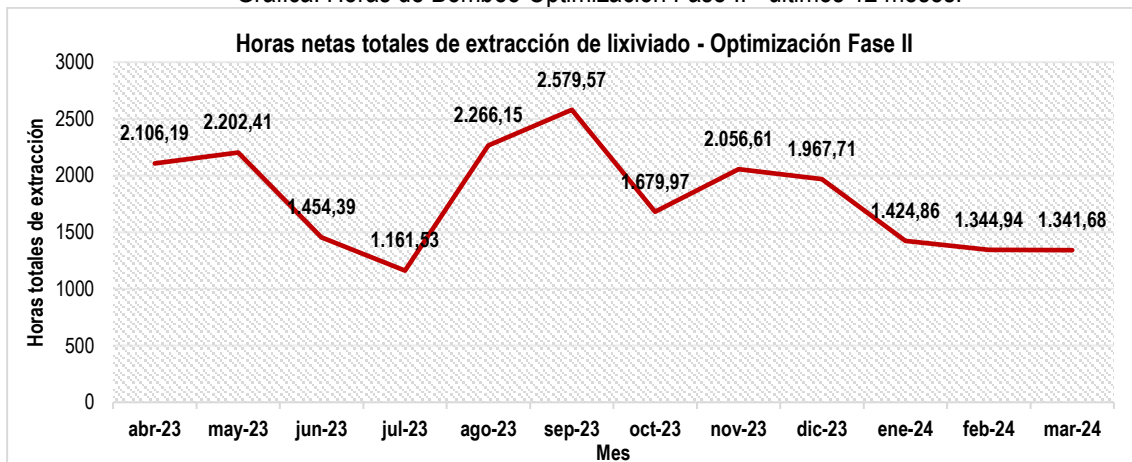
Grafica. Horas de Bombeo Optimización Fase II - últimos 12 meses.

A continuación, se presenta el comportamiento del total de las horas de operación de la zona de optimización Fase II para el último año de operación.

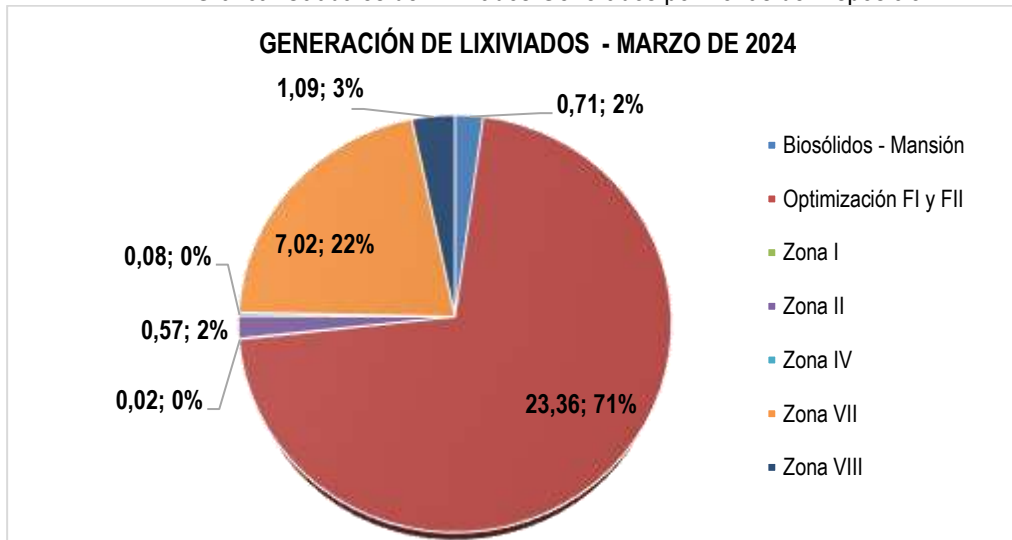
A continuación, se relacionan los caudales promedios de lixiviados generados por zonas durante marzo de 2024. Grafica. Caudales de Lixiviados Generados por Zonas de Disposición

Generación de Lixiviados: Durante el periodo de marzo del 2024, se obtuvo un promedio de caudal generado de lixiviados en el PIDJ de 32,85 L/s, el cual fue aforado por el operador con la metodología de Balde y Cronómetro con un monitoreo puntual, y por ende, se puede presentar un nivel alto de incertidumbre en el valor medido. En mediciones puntuales y aleatorias, personal de la Interventoría Inter DJ realiza acompañamiento. En los comités

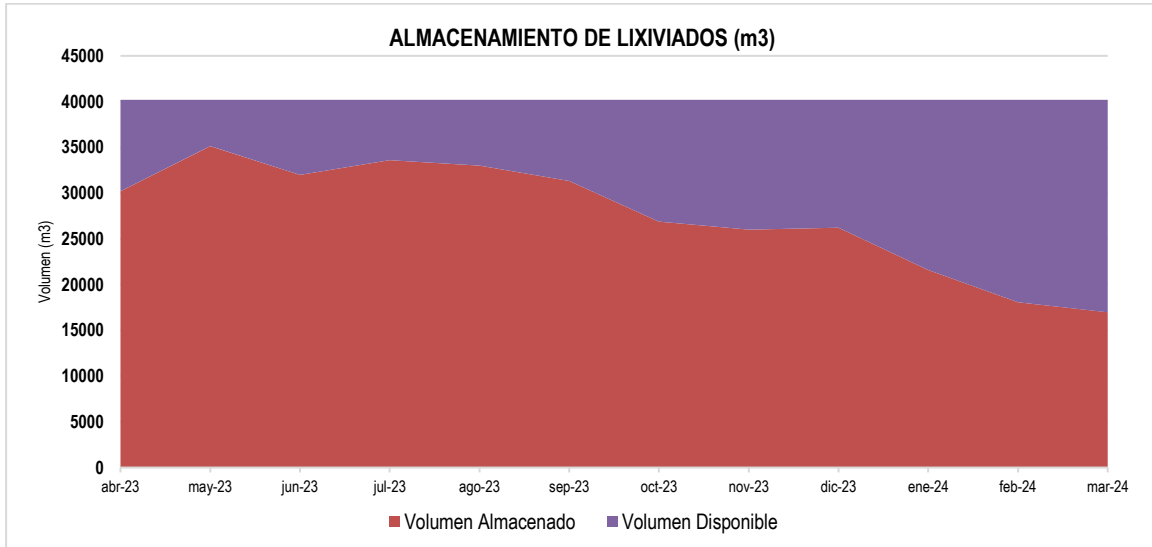
Grafica. Volumen de Almacenamiento de Lixiviados

Almacenamiento de Lixiviados: El Sistema de Tratamiento de Lixiviados cuenta con diez (10) pondajes para el almacenamiento, regulación y homogenización de lixiviados, sin embargo, un (01) Pondaje se encuentra deshabilitado por parte de CGR Doña Juana (Pondaje Zona IV), a fecha actual los nueve pondajes habilitados cuentan con un volumen disponible de 23.229,5 m³ a corte de 31 de marzo del 2024, el cual corresponde a la sumatoria de los volúmenes remanentes de los pondajes 7, Pondaje secador de lodos, pondajes de la zona II y pondajes de la PTL.

El Pondaje que se encuentra deshabilitado corresponde al Pondaje IV, el cual se encuentra inoperativo, sin embargo, CGR Doña Juana envía lixiviado hacia esta estructura cuando se presentan contingencias en las líneas de conducción de la zona IV, cabe indicar que dicho Pondaje no se encuentra en óptimas condiciones para el almacenamiento de lixiviados, debido a las condiciones en las que se encuentra la geomembrana.

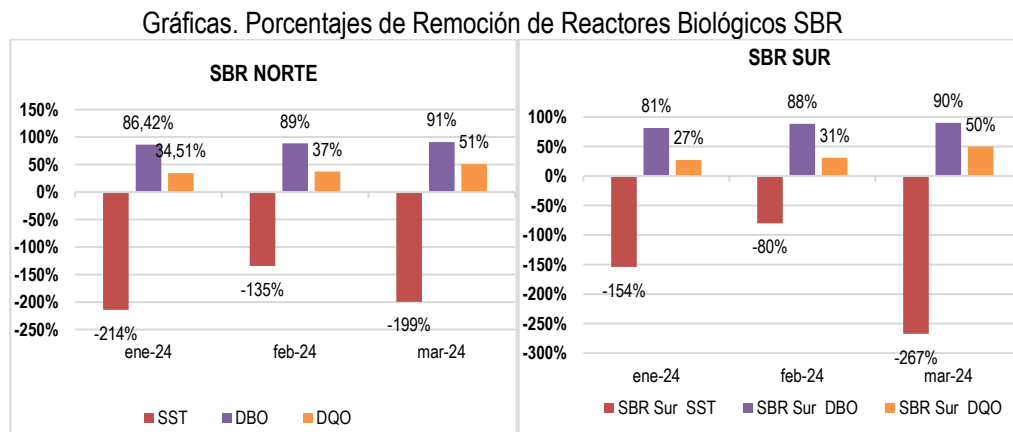
Subsistema SBR: En las siguientes graficas se observan los datos obtenidos de remoción promedio de durante el primer trimestre de 2024 para los parámetros de Demanda Química de Oxígeno (DQO), Demanda Biológica de Oxígeno (DBO₅) y Sólidos Suspendidos Totales (SST):

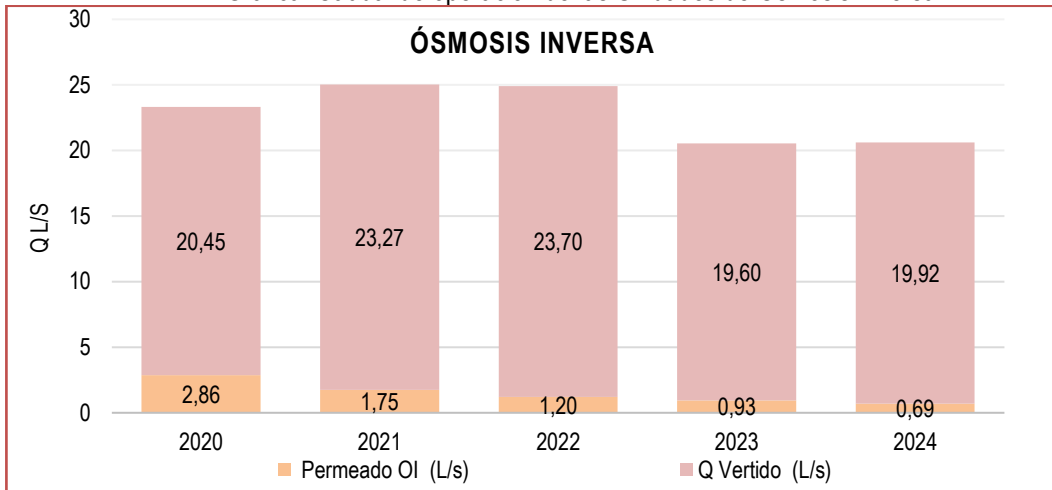
Gráfica. Caudal de operación de las Unidades de Osmosis Inversa

Operación Ósmosis Inversa: El caudal tratado por la unidad de Ósmosis No 14 y No 16 durante el periodo de informe fue de 4.889,36 m³/mes (1,82 L/s) proveniente del Decantador Lamelar de la línea de tratamiento del FQ1-FQ2. El permeado para el periodo del informe correspondió al 50% (2444,68 m³/mes – 0,91 L/s) y los rechazos del 50% (2444,68 m³/mes – 0,91 L/s). A continuación, se presenta el aporte de caudal de las unidades de Ósmosis Inversa respecto del total de caudal vertido.

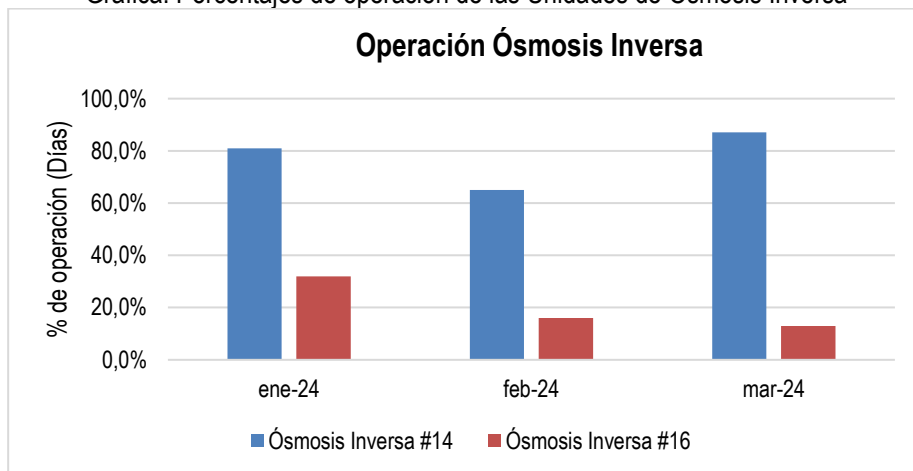
Gráfica. Porcentajes de operación de las Unidades de Osmosis Inversa

Por otra parte, el tiempo de operación de las unidades de Osmosis Inversa fue del 87,1 % (OI No.14) y 12,9 % (OI No. 16) durante el periodo de marzo señalando que el tiempo de operación corresponde a los días reportados como operativos, no obstante, no se tiene el detalle de cuántas horas opero cada unidad diariamente.

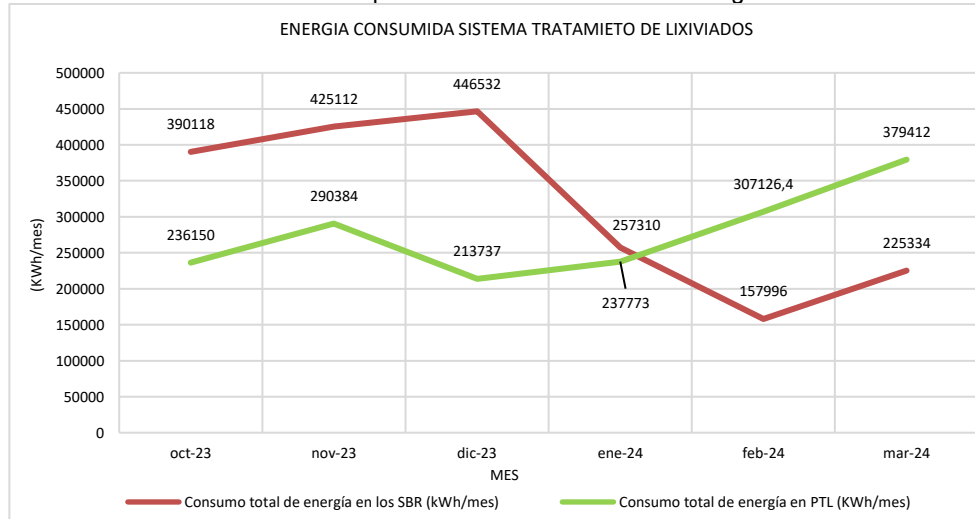
Grafica. Comportamiento del consumo de energía

SBR = 225.334 kWh= 75.612 kWh Enel Colombia y 149.722 kWh Biogás Colombia.

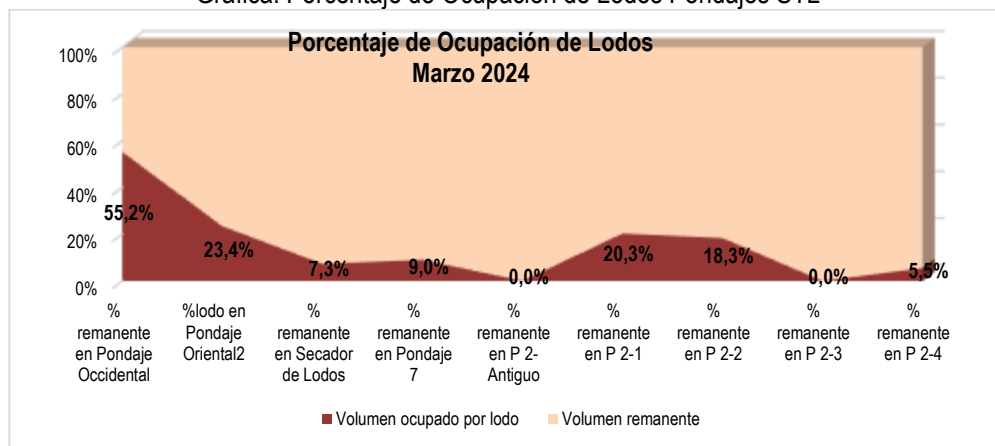
Grafica. Porcentaje de Ocupación de Lodos Pondajes STL

Para el mes de marzo de 2024, CGR realizó la medición del volumen aproximado de lodos alojados en el fondo de cada uno de los pondajes de la Zona II, el Pondaje 7, Secador de Lodos y pondajes Oriental y Occidental de la PTL. Los datos son tomados del Informe mensual de gestión de la Interventoría Inter DJ. De acuerdo con las mediciones informadas los pondajes que presentan un mayor contenido de lodos acumulados son: el Pondaje Occidental de la PTL con el 55,17%, el Pondaje Oriental de PTL con 23,40%, y el Pondaje II-1 con 20,28% y el el Pondaje II-2 con 18,33%.

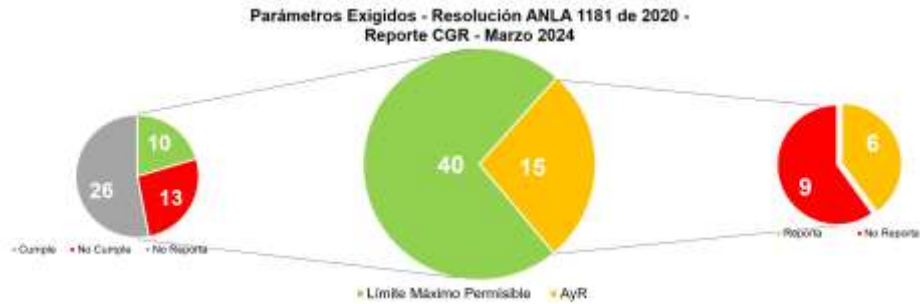
- La gráfica presenta el porcentaje parcial de cumplimiento de parámetros del efluente de la PTL vertido en el tramo II del río Tunjuelo durante el mes de marzo de 2024 de acuerdo con los datos suministrados por el Concesionario CGR Doña Juana.

- La desviación de los parámetros informados a la fecha y que no cumplen con la Resolución ANLA 1181 de 2020 son: pH (4%), Temperatura (23%), Demanda Química de Oxígeno (617%), Demanda Bioquímica de Oxígeno (310%), Sólidos Suspendidos Totales (283%), Grasas y Aceites (173%), Hidrocarburos Totales (9%), Cloruros (603%), Cobalto (120%), Cromo (1567%), Manganeso (7%), Níquel (1583%) y Zinc (55%).

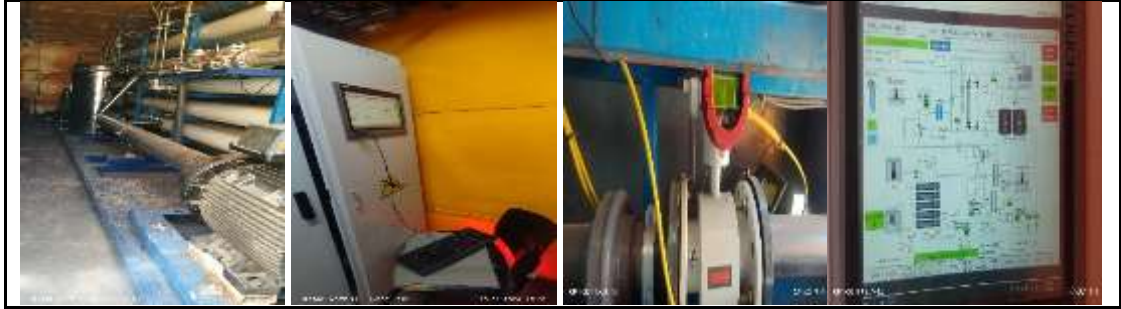
Imágenes. Obras Proyecto CGR denominado "Genesis"

Durante el mes de marzo de 2024, no se observó operación de las unidades del proyecto de optimización denominado "Génesis". Durante las visitas de campo se evidenció que las unidades de ultra y nanofiltración se encontraban apagadas sin flujo de caudal, así como también toda la instrumentación y equipos complementarios (bombas, sensores). Los filtros convencionales no han sido intervenidos para terminar de cambiar el lecho filtrante. Los filtros de anillas se encuentran apagados.

La optimización del STL sigue siendo un tema crítico que se está abordado en mesas de trabajo entre el Concesionario, la Interventoría y la Unidad para llegar al entendimiento de la línea técnica para optimizar el sistema de tratamiento de lixiviados de acuerdo con los términos de la Resolución CRA 843 de 2018.

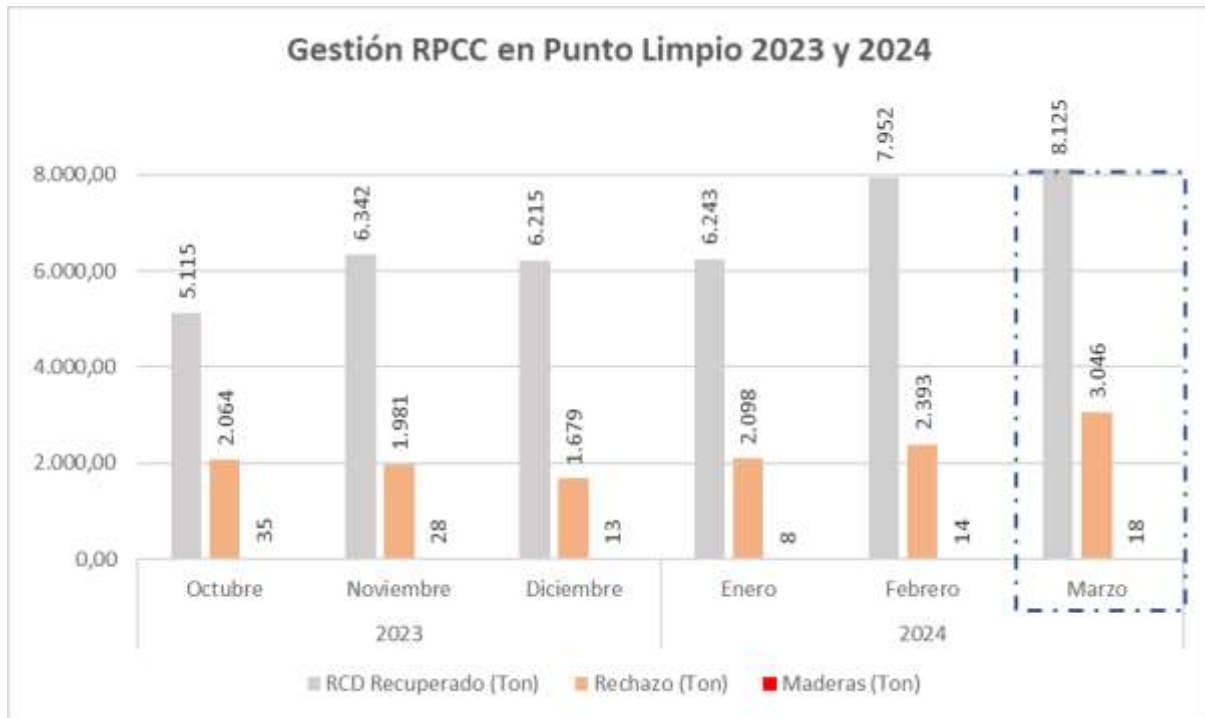
Para el mes de marzo del 2024, ingresaron a Punto Limpio 11.189,52 toneladas de RPCC, donde se logró recuperar 8.125,22 toneladas de RCD y 18,28 toneladas de maderas, finalmente 3.046,02 toneladas derivadas de los procesos de separación, clasificación y transformación de los RPCC denominados “rechazos” fueron enviados a celda de disposición al interior del PIDJ.

En la siguiente gráfica se evidencian la tipología y cantidad de materiales recuperados.

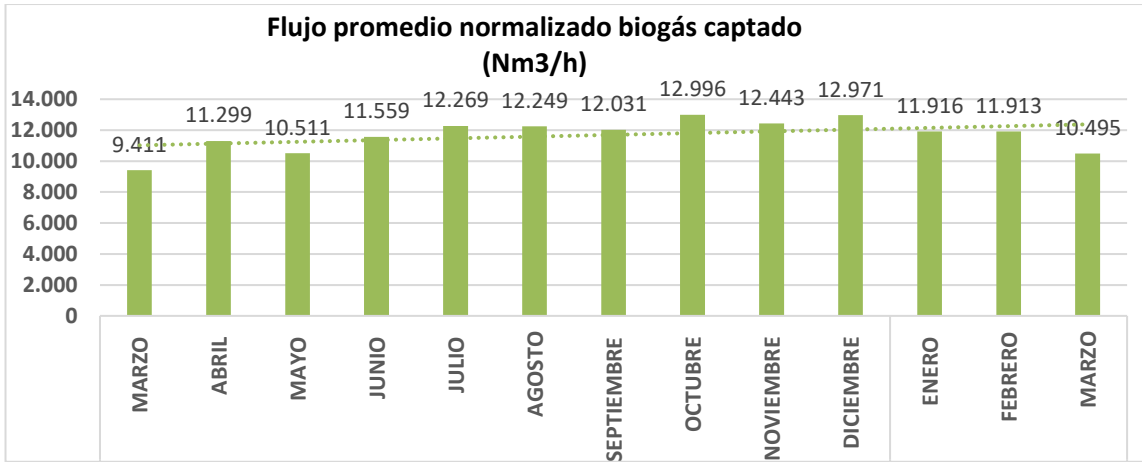
A continuación, se observa el flujo promedio de Biogás captado en el periodo comprendido entre marzo 2023 y marzo 2024.

Durante el mes de Marzo de 2024 se presentó una disminución del 11,9% en la captación de biogás con respecto al mes de febrero, teniendo en cuenta que existieron desconexión de chimeneas en el campo de biogás.

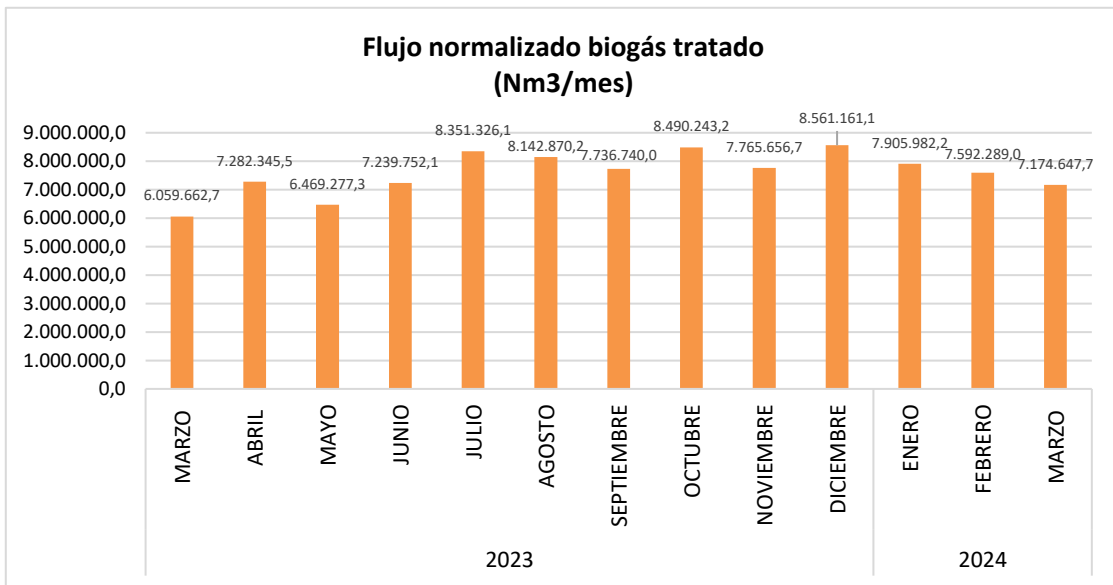
A continuación, se observa el comportamiento del flujo de biogás tratado y aprovechado, además de las reducciones de emisiones desde el mes de marzo del año 2023 al mes de marzo del año 2024.

En el mes de marzo hubo una disminución de aproximadamente de 5,5% en el flujo de biogás tratado con respecto al mes de febrero, a través de la quema en las 3 antorchas que posee la planta de biogás, a la fecha este valor es proporcional al flujo de biogás captado.

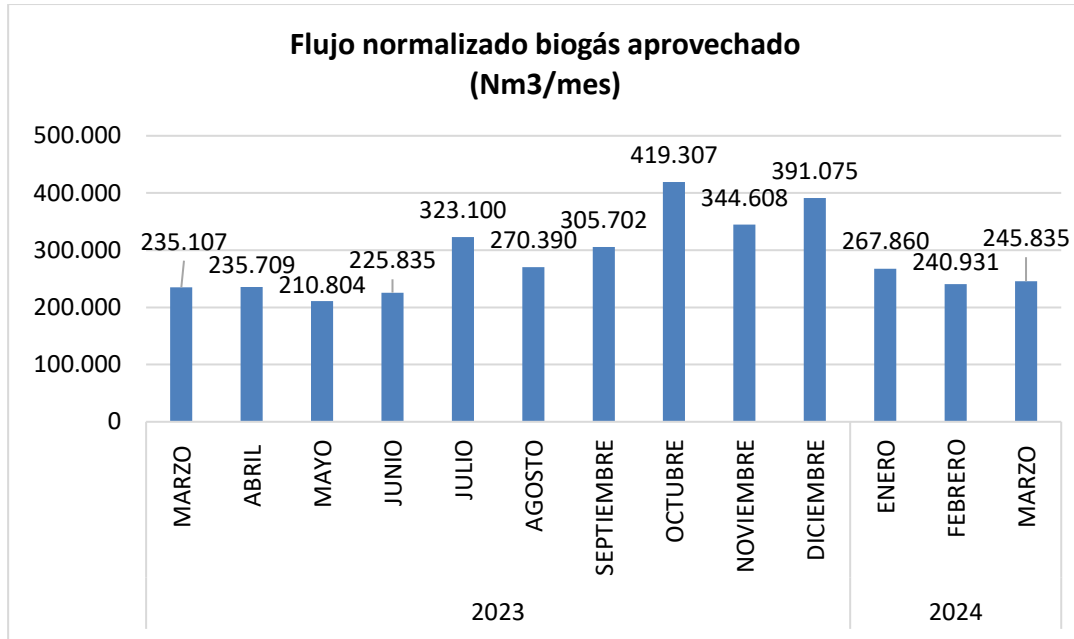
Con relación al flujo de biogás aprovechado, para el mes de marzo hubo un aumento del 2% con respecto al mes anterior. Por otra parte, con referencia al mismo periodo del año inmediatamente anterior se presenta un aumento de un 4,5% en la cantidad de biogás aprovechado.

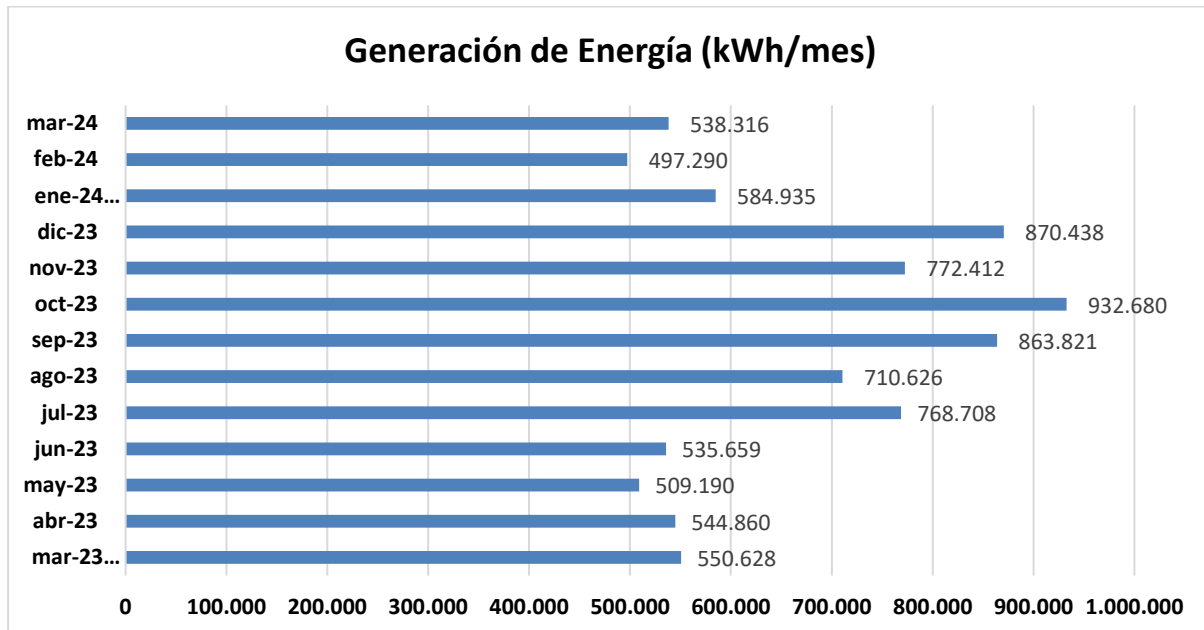
En cuanto a la generación de energía eléctrica, durante el periodo en mención del presente informe se presentó un aumento de aproximadamente un 7,6% en comparación con el mes de febrero. Esto se debe que a pesar de que el Motogenerador 1 continúa fuera de operación, el motogenerador 2 operó aproximadamente un 6% más de horas que en el mes de febrero. Cabe mencionar que es decisión del concesionario establecer la cantidad de energía destinada para autoconsumo, como el remanente que puede exportar a la red.
