DATOS DEL INFORME	
Servicio:	
<input checked="" type="checkbox"/> Disposición Final	Gestión de Residuos No Aprovechables
<input type="checkbox"/> Seguimiento a la interventoría o a la prestación del servicio de aseo	ASE # _____
<input type="checkbox"/> Otro, Describa _____	
Período de análisis: mayo de 2025

1. INDICADORES GLOBALES DE LA OPERACIÓN

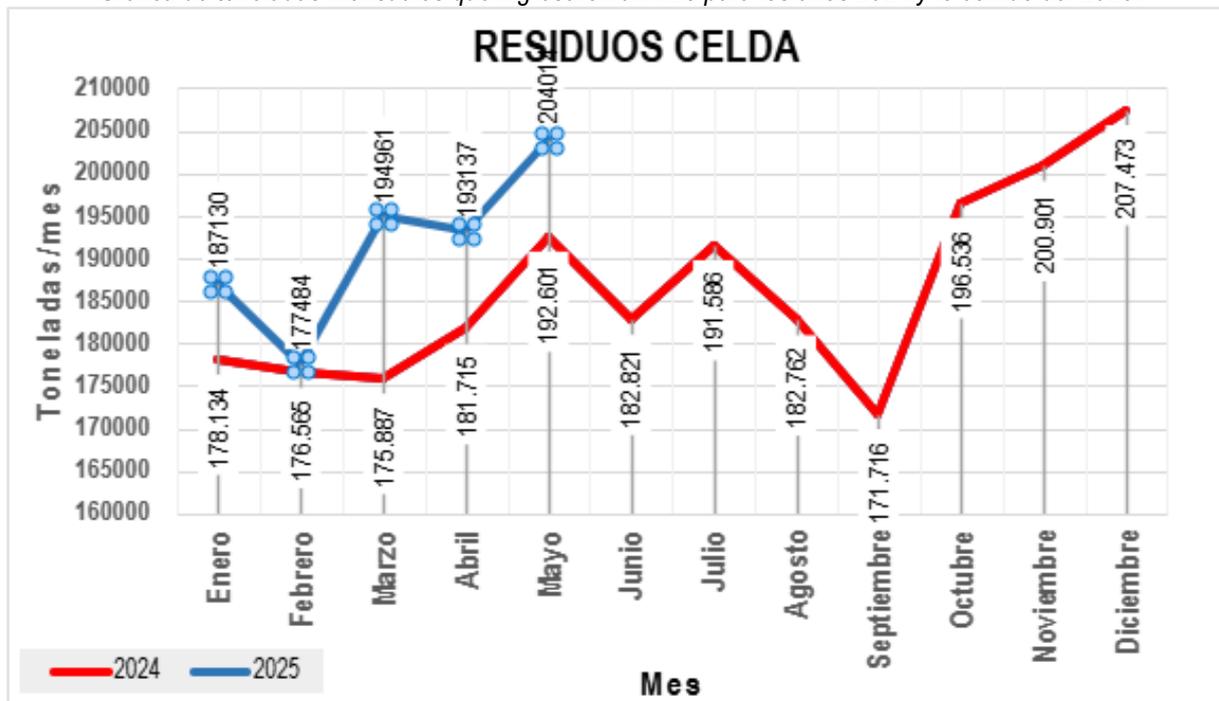
Grafica de toneladas mensuales que ingresaron al PIDJ para los años 2024 y lo corrido del 2025.

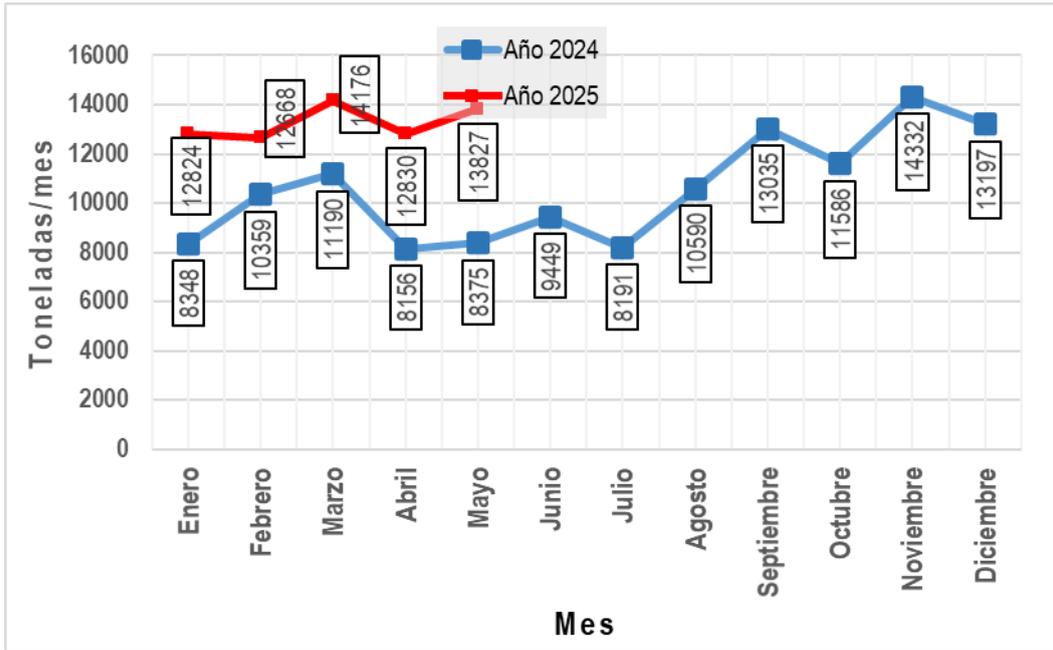
Grafica. Toneladas mensuales que ingresaron a Punto Limpio/Planta de RPCC para el año 2024 y el transcurso de 2025.

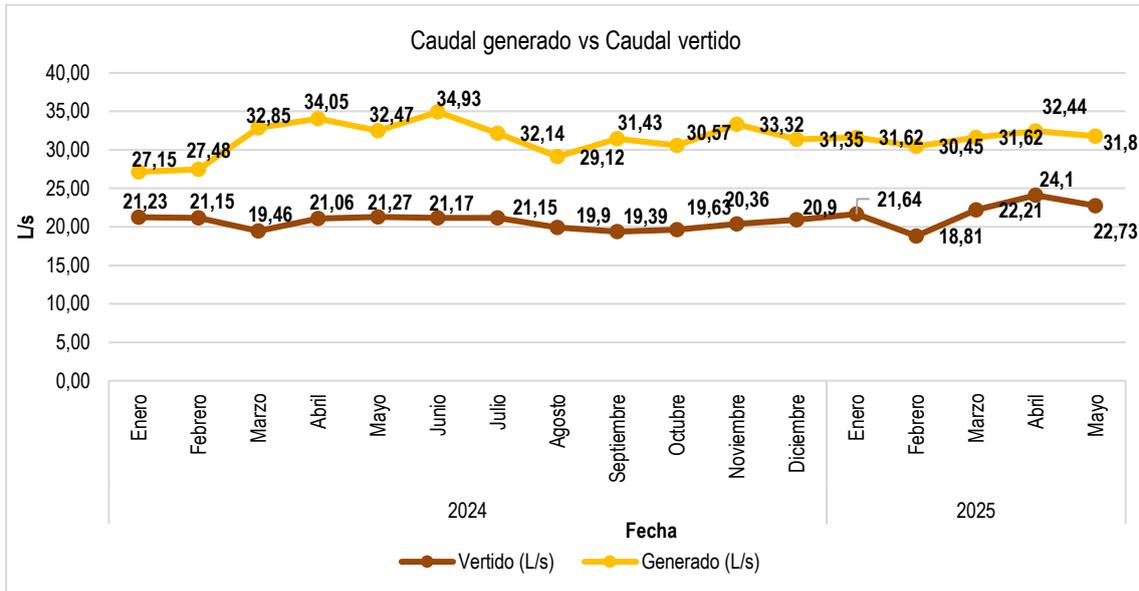
En la siguiente grafica se detalla el comportamiento de la generación de lixiviados y se compara con los lixiviados vertidos tratados, la diferencia obedece principalmente a los procesos de regulación de caudal que se apoya en los sistemas de almacenamiento y a condiciones propias de la operación que realiza el operador del STL.

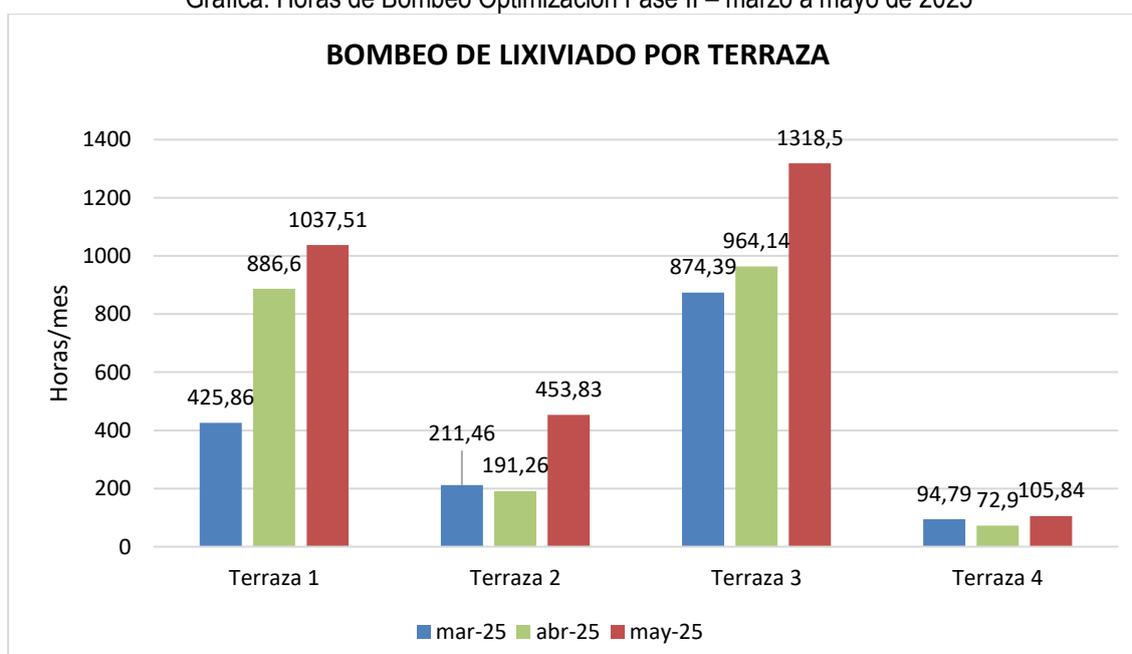
Grafica. Horas de Bombeo Optimización Fase II – marzo a mayo de 2025

Se relacionan las horas de bombeo para la extracción de lixiviado de la zona de optimización Fase II que está compuesta por 4 terrazas, las cuales han presentado el siguiente comportamiento de las horas netas de bombeo para la extracción de lixiviado durante los meses de marzo a mayo de 2025.

Respecto al mes inmediatamente anterior, se observa un incremento de 870,80 horas en la operación de las bombas sumergibles dado principalmente por la extracción de lixiviados de Terraza 1 y 3.

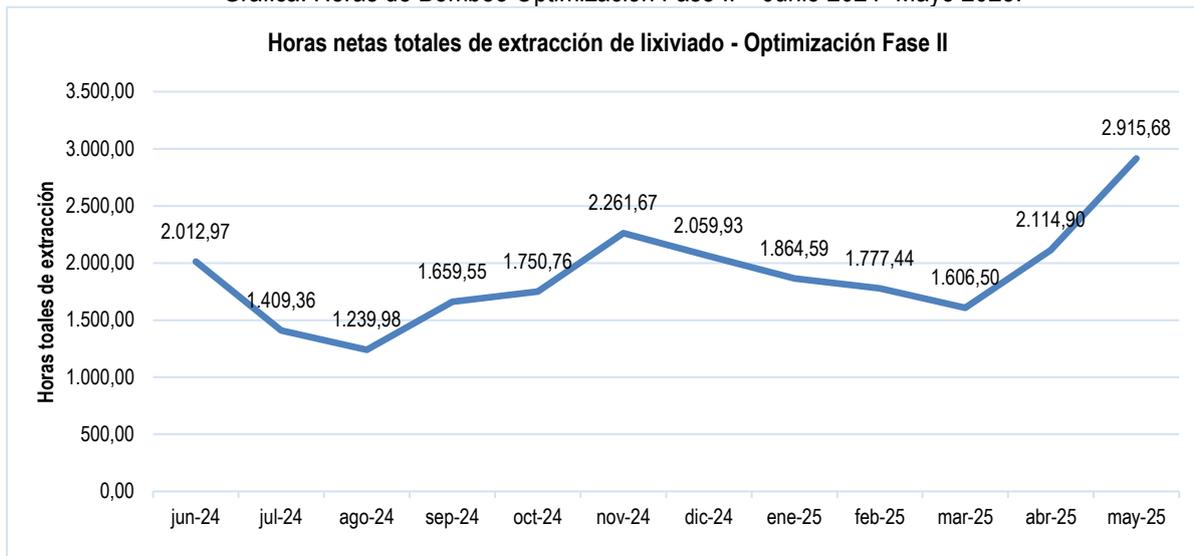
Grafica. Horas de Bombeo Optimización Fase II – Junio 2024- Mayo 2025.

A continuación, se presenta el comportamiento del total de las horas de operación de la zona de optimización Fase II durante los últimos 12 meses.

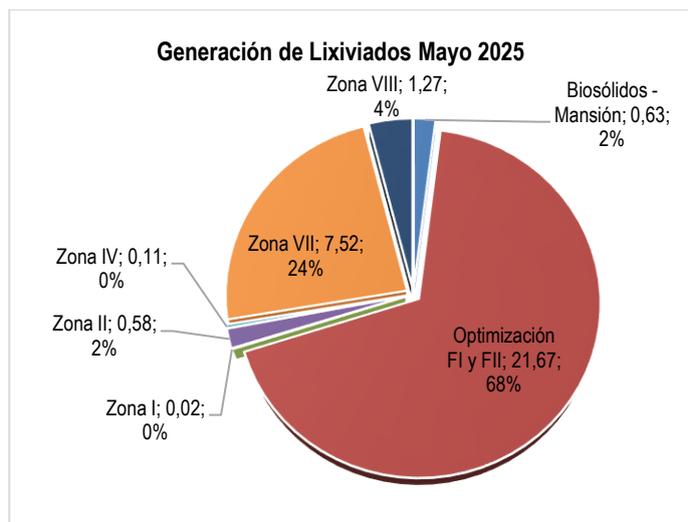
Grafica. Caudales de Lixiviados Generados por Zonas de Disposición

**Generación de Lixiviados:** Durante el periodo de mayo del 2025, se obtuvo un promedio de caudal generado de lixiviados en el PIDJ de 31,80 L/s, el cual fue aforado por el operador con la metodología de Balde y Cronómetro con un monitoreo puntual, y por ende, se puede presentar un nivel alto de incertidumbre en el valor medido. En mediciones puntuales y aleatorias, personal de la Interventoría Inter DJ realiza acompañamiento. En los comités del componente de Lixiviados entre UAESP-UTIDJ-CGR, se ha requerido al Concesionario cambiar este método empleando e instalando un medidor ultrasónico o electromagnético con el fin de determinar un caudal de generación exacto sin márgenes de error altos, sin embargo, a la fecha CGR no ha implementado el medidor de última generación, tal como se establece contractualmente.

A continuación, se relacionan los caudales promedios de lixiviados generados por zonas durante mayo de 2025.

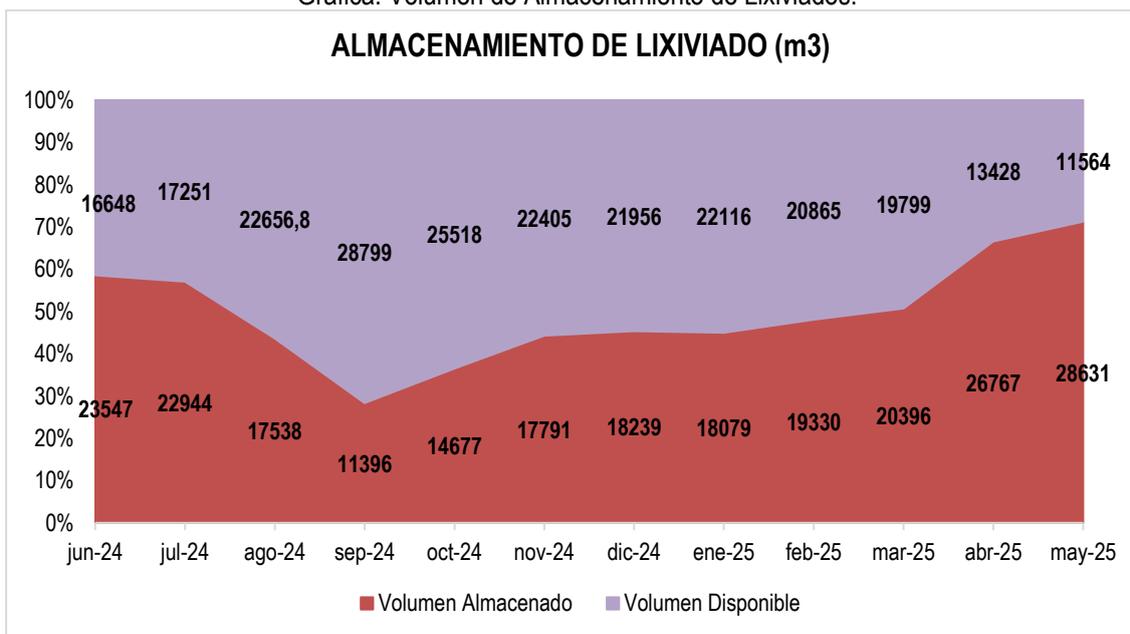
Grafica. Volumen de Almacenamiento de Lixiviados.

**Almacenamiento de Lixiviados:** El Sistema de Tratamiento de Lixiviados cuenta con diez (10) pondajes para el almacenamiento, regulación y homogenización de lixiviados para una capacidad total de 40.195 m<sup>3</sup>; sin embargo, un (01) Pondaje se encuentra deshabilitado por parte de CGR Doña Juana (Pondaje Zona IV), a fecha actual los nueve pondajes habilitados cuentan con un volumen disponible de 11.563,7 m<sup>3</sup> a corte de 31 de mayo del 2025, el cual corresponde a la sumatoria de los volúmenes remanentes del pondaje 7, Pondaje secador de lodos, pondajes de la zona II y pondajes de la PTL, es decir, se cuenta con un remanente disponible del 28,77% en el almacenamiento.

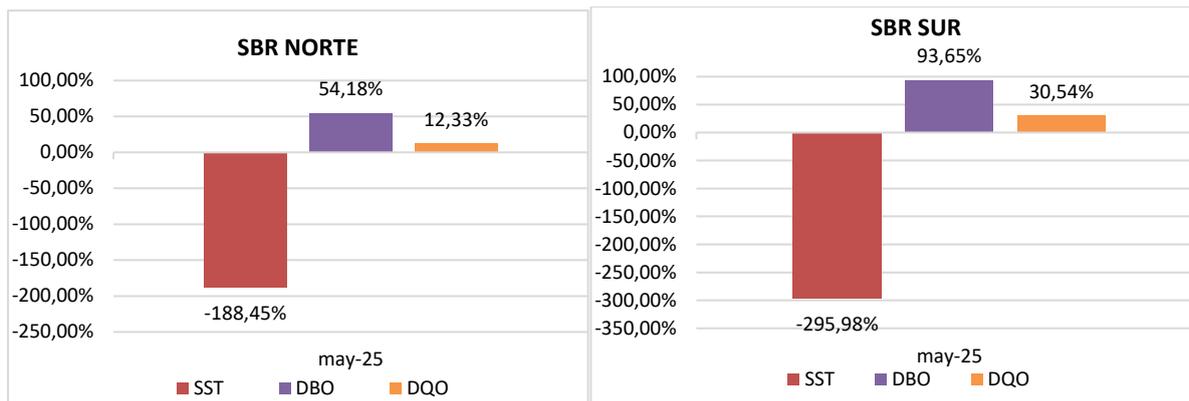
Gráficas. Porcentajes de Remoción de Reactores Biológicos SBR

**Subsistema SBR:** En las siguientes graficas se observan los datos obtenidos de remoción promedio de durante el mes de mayo de 2025 para los parámetros de Demanda Química de Oxígeno (DQO), Demanda Biológica de Oxígeno (DBO<sub>5</sub>) y Sólidos Suspendedos Totales (SST):

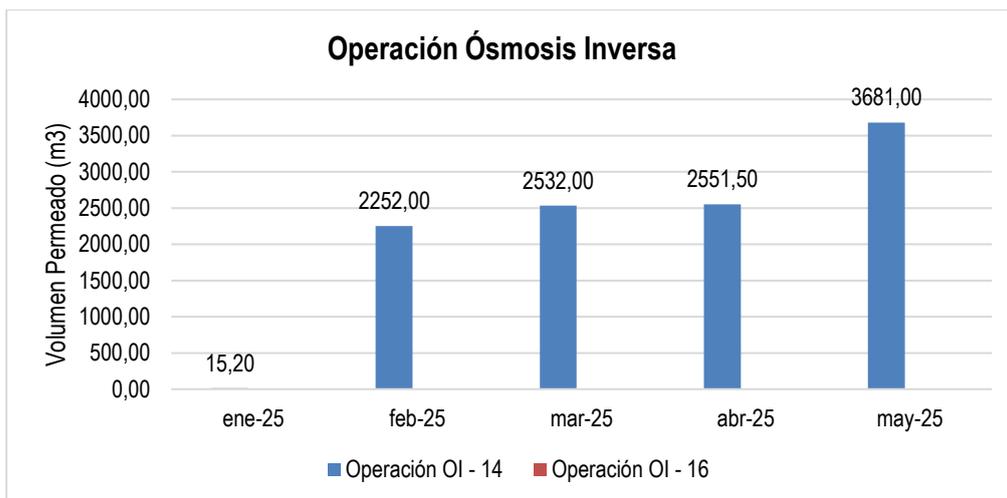
Gráfica. Volumen permeado por Unidades de Ósmosis Inversa.

**Operación Ósmosis Inversa:** Durante el mes de mayo, de acuerdo con lo presentado por el Concesionario y confirmado por la Interventoría Inter DJ, la unidad de Ósmosis Inversa #14 obtuvo un volumen permeado de 3.681 m<sup>3</sup>, mientras que no se registró operación en la unidad de Ósmosis Inversa #16; es decir, que durante el mes objeto de seguimiento, el 6,05% del lixiviado descargado al tramo II del río Tunjuelo transitó por las unidades de OI.

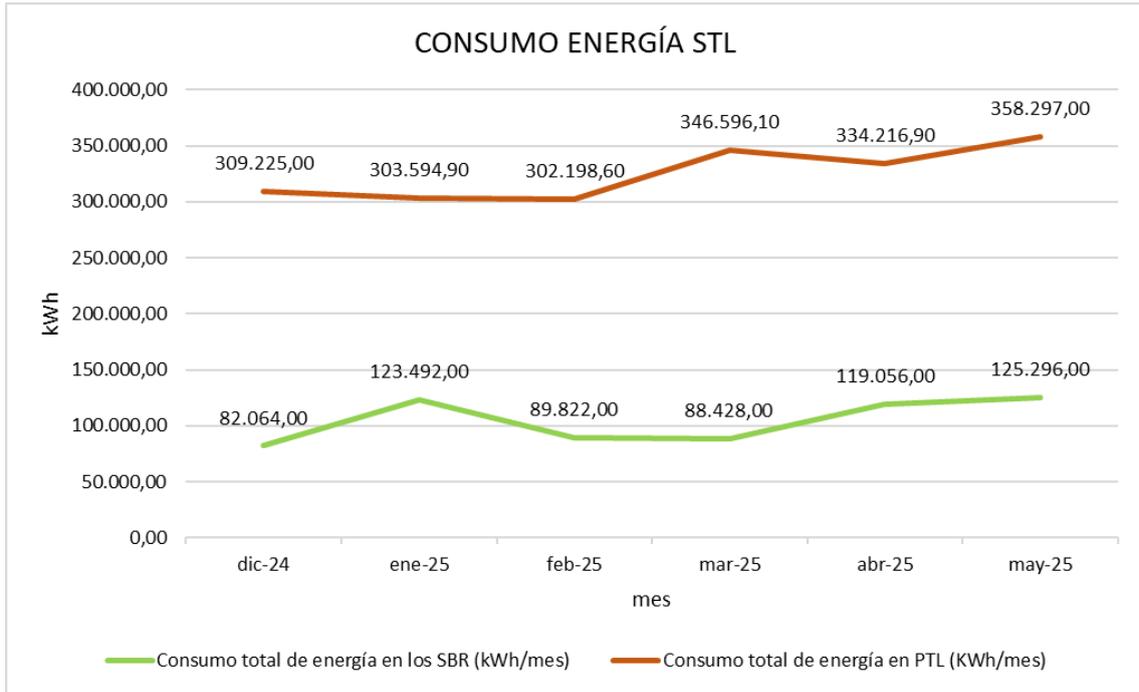
Grafica. Comportamiento del consumo de energía

**Consumo de Energía:** Para el periodo del presente informe, mayo 2025, el servicio de energía es prestado por Enel Colombia y suministro de Biogás Colombia, como autoconsumo en PIDJ.  
**PTL** = 358.297 kWh = 90.042 kWh Enel Colombia y 268.255,9 kWh Biogás Colombia.  
**SBR** = 125.96kWh= 49.464 kWh Enel Colombia y 75.832 kWh Biogás Colombia.

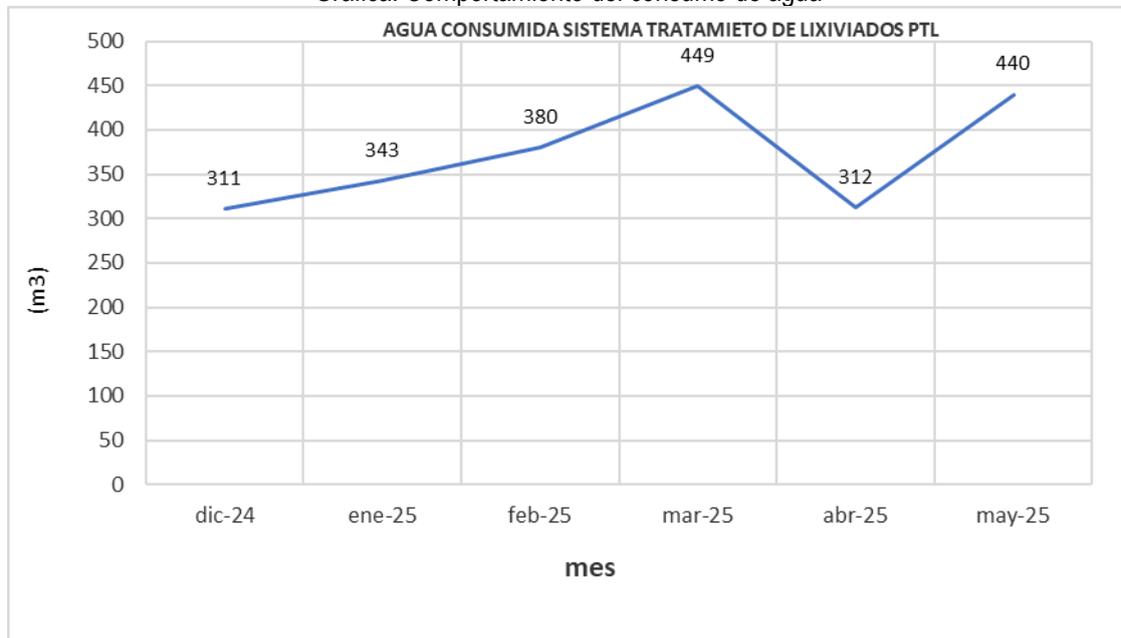
Gráfica. Comportamiento del consumo de agua

**Consumo Agua:** Respecto al consumo de agua, en el informe mensual el concesionario y de interventoría informan: “Para el mes de mayo se presenta un consumo total de 312 m<sup>3</sup> con un promedio diario de 10,4 m<sup>3</sup>/día, registrado por el contador de agua ubicado en la portería de la PTL. Para el mes en evaluación se realizó uso del vector para ejecutar actividades de mantenimiento preventivo por la conducción de lixiviados.”

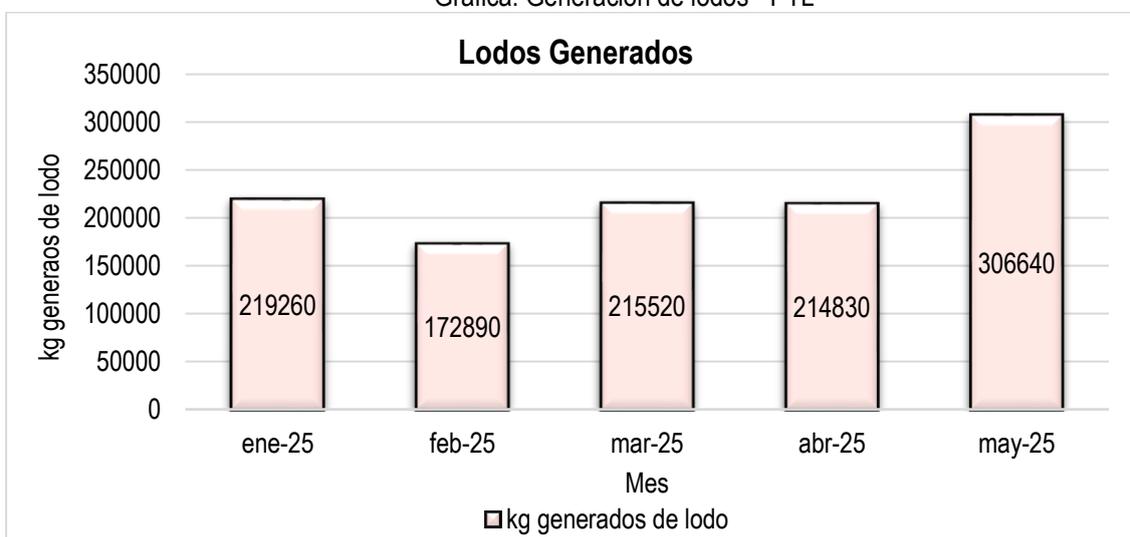
Grafica. Generación de lodos - PTL

De acuerdo con el reporte de la Interventoría Inter DJ, durante el mes de mayo de 2025, en la PTL, las actividades de purga de lodos adelantadas por el Concesionario CGR Doña Juana generaron 306.640 kg de lodos que fueron trasegadas posteriormente hacia la Celda de Cantera Eterna. A continuación, se presente la gráfica donde se detalla el comportamiento en la generación de lodos entre enero y mayo de 2025, encontrando que para el periodo actual de seguimiento se produjo un 42,72% más de lodos con respecto al mes anterior.

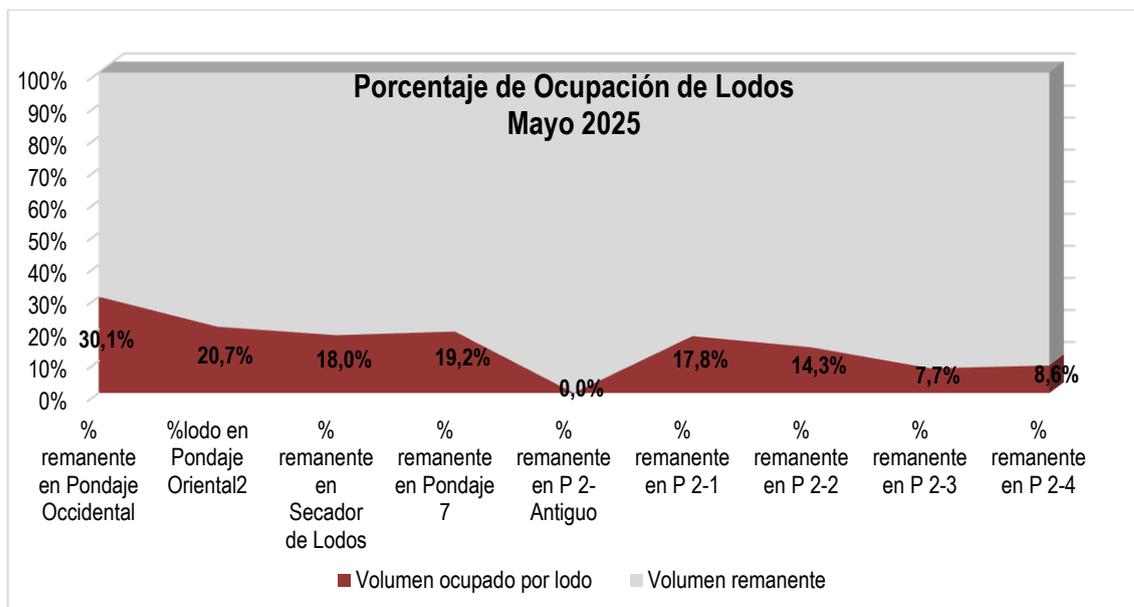
Grafica. Porcentaje de Ocupación de Lodos Pondajes STL

Para el mes de mayo de 2025, CGR realizó la medición del volumen aproximado de lodos alojados en el fondo de cada uno de los pondajes de la Zona II, el Pondaje 7, Secador de Lodos y pondajes Oriental y Occidental de la PTL. Los datos son tomados del Informe mensual de gestión de la Interventoría Inter DJ. De acuerdo con las mediciones informadas los pondajes que presentan un mayor contenido de lodos acumulados son: el Pondaje Occidental de la PTL con el 30,1%, Pondaje Oriental de la PTL con el 20,7%, el Pondaje 7 con el 19,2%, el Secador de Lodos con 18,0% y el Pondaje II-1 con 17,8%. En general, el 13,13% del volumen en los Pondajes de almacenamiento estuvo ocupado por lodos.

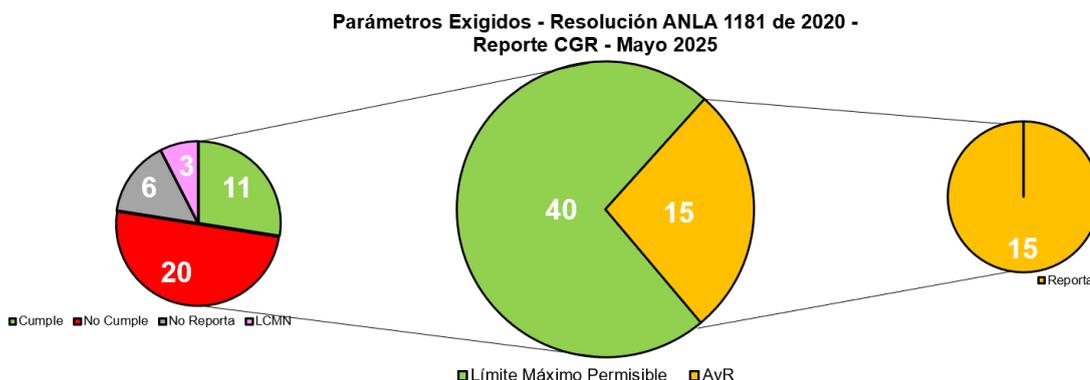
- La gráfica presenta el porcentaje parcial de cumplimiento de parámetros del efluente de la PTL vertido en el tramo II del río Tunjuelo durante el mes de mayo de 2025 de acuerdo con los datos suministrados por el Concesionario CGR Doña Juana.

- La desviación de los parámetros informados a la fecha y que no cumplen con la Resolución ANLA 1181 de 2020 junto con su porcentaje de desviación respecto a la norma de vertimiento para el mes de mayo de 2025 son: pH (5%), Temperatura (6%), Demanda Química de Oxígeno (652%), Demanda Bioquímica de Oxígeno (1224%), Sólidos Suspendidos Totales (9%), Grasas y Aceites (15%), Fenoles (832%), Fósforo Total (2896%), Nitrógeno Total (5789%), Cloruros (541%), Aluminio (212%), Boro (7%), **Cadmio (400%)**, Cobalto (45%), Cobre (25%), Cromo (2250%), Manganeseo (163%), Molibdeno (50%), Níquel (1263%), **Plomo (233%)**, **Vanadio (400%)**, Zinc (95%) y Caudal (11%).

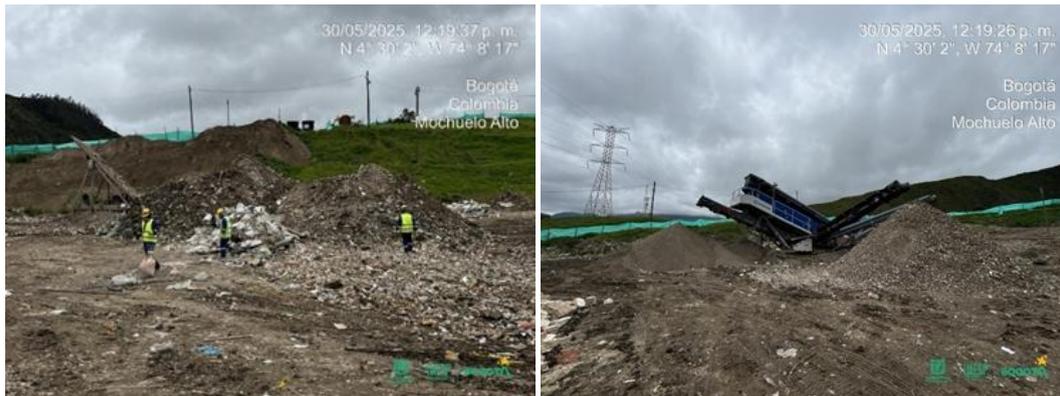
Registro fotográfico. Recorrido Zona de RPCC

Para el control de vectores, CGR Doña Juana desarrolló dos controles de monitoreo tanto en las zonas operativas como en zonas locativas y zonas comunes. En patio CGR utilizó otros mecanismos para el conteo de vectores, especialmente para zancudo para este caso, cinta atrapa mosca, la cual permite conteo interno, entre otras actividades dando cumplimiento a las obligaciones contractuales establecidas en la Adición No. 15 del contrato 344 de 2010.

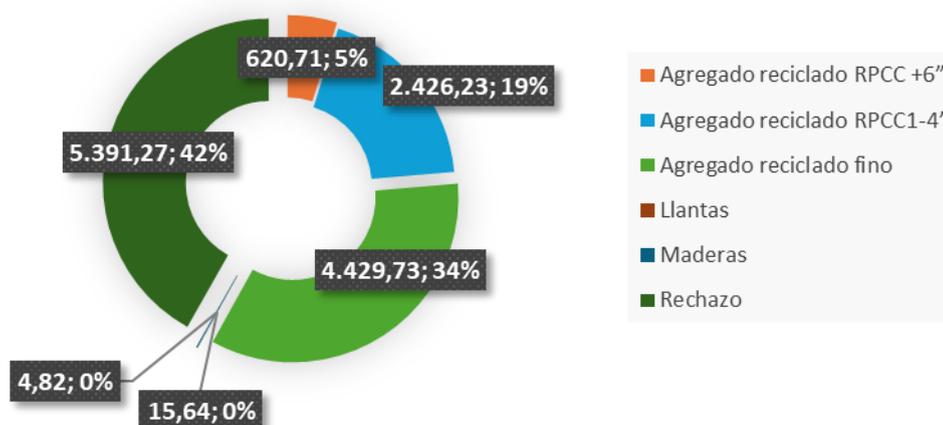
### GESTIÓN RPCC MAYO 2025

En la siguiente gráfica se evidencian la tipología y cantidad de materiales recuperados o gestionados.

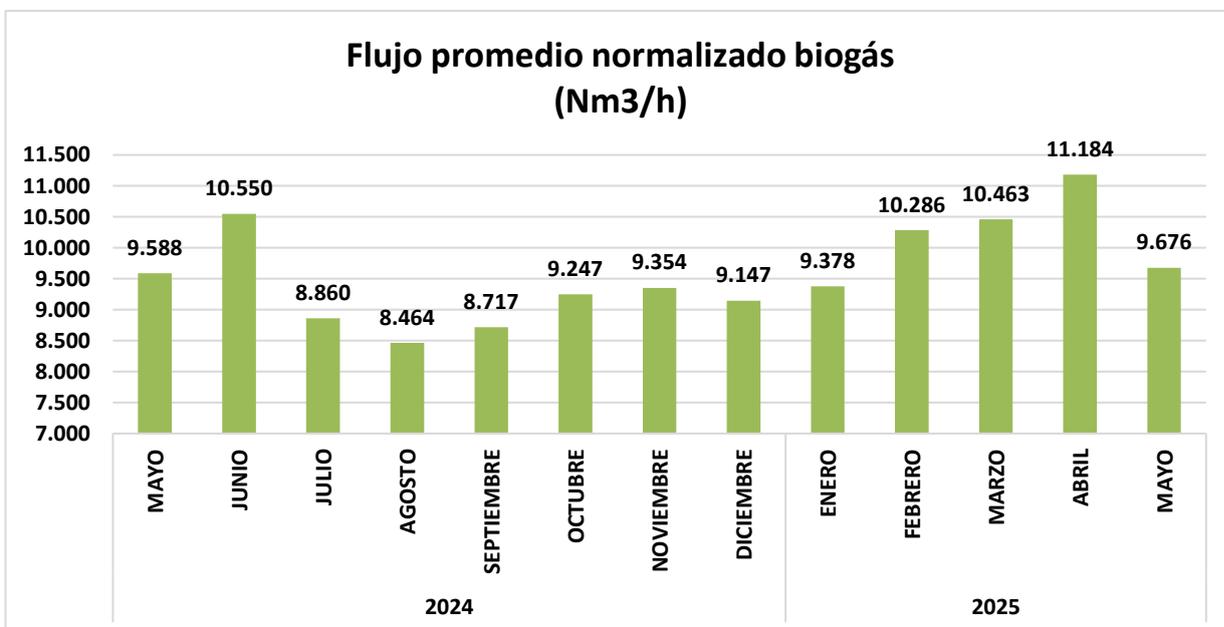
A continuación, se observa el flujo promedio de Biogás captado en el periodo comprendido entre mayo 2024 y mayo 2025.

Durante el mes de mayo de 2025 se presentó una disminución de 13.48% en la captación de biogás con respecto al mes de abril de 2025

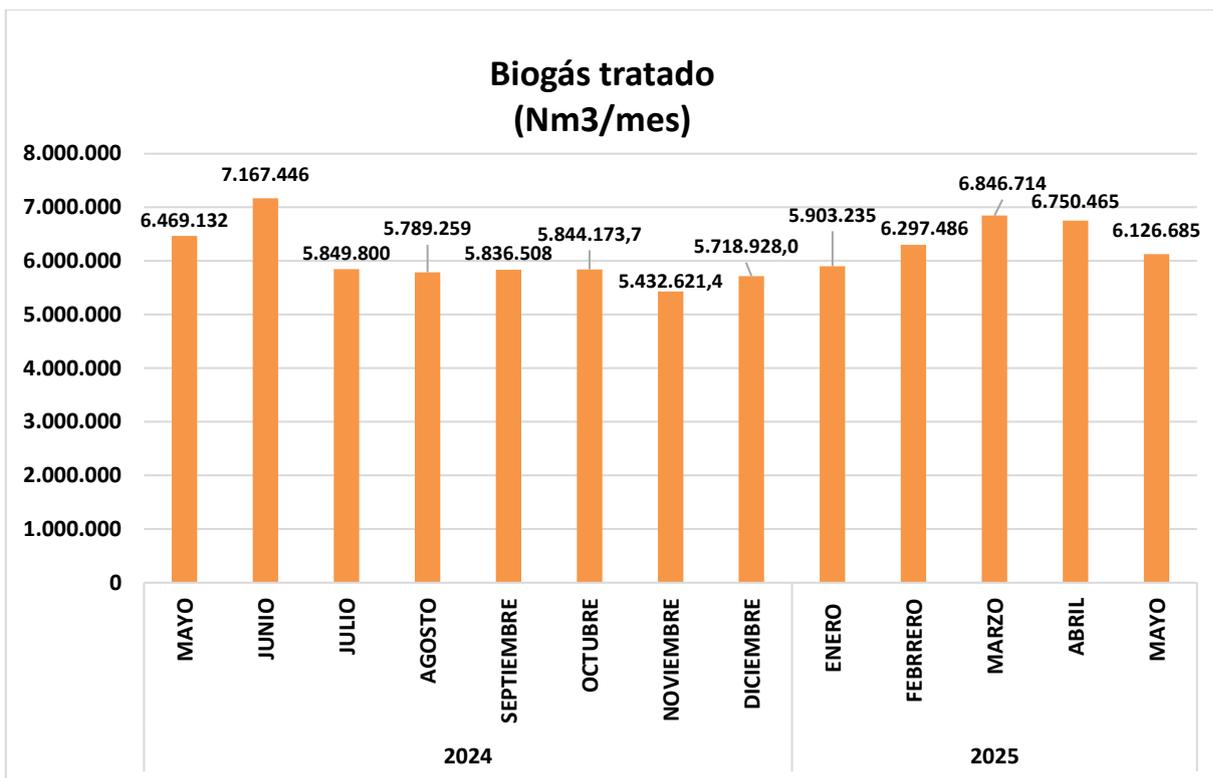
A continuación, se observa el comportamiento del flujo de biogás tratado y aprovechado, además de las reducciones de emisiones desde el mes de mayo del año 2024 al mes de mayo del año 2025.

En el mes de mayo se presentó una disminución de aproximadamente de 9,24% en la cantidad de biogás tratado con respecto al mes de abril; la reducción térmica en la etapa de tratamiento se logra a través de las 3 antorchas que posee la planta de biogás.

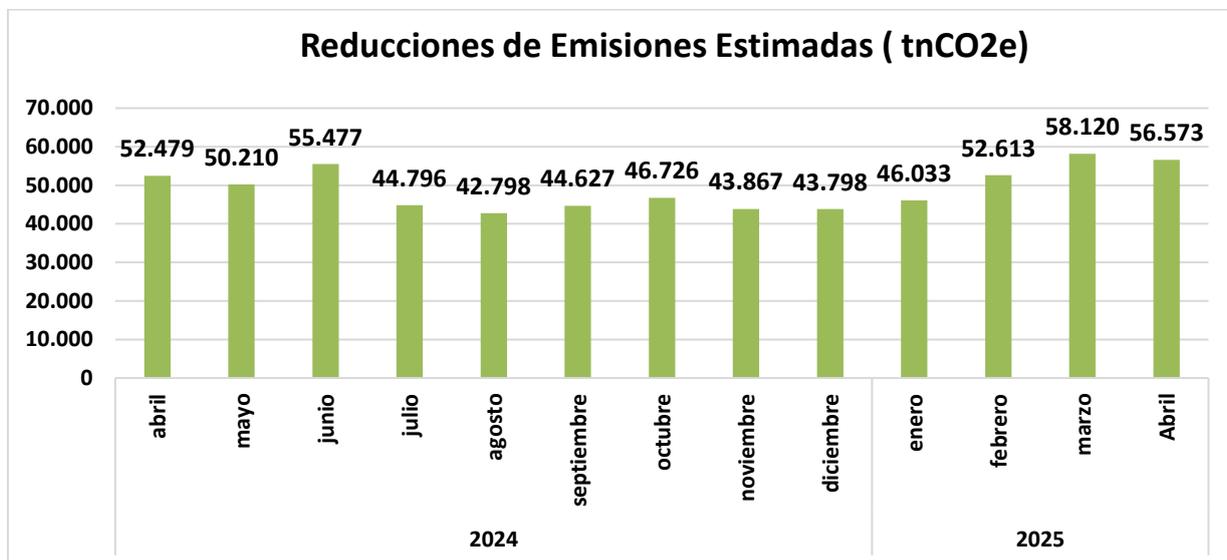
Con relación al flujo de biogás aprovechado, para el mes de mayo 2025 hubo una disminución aproximada del 14.52% con respecto al mes anterior, esto debió a que, durante el periodo, estuvieron operativos de manera intermitente los motogeneradores 1, 3 y 4. El motogenerador 2 estuvo en mantenimiento.

La gráfica anterior, muestra una disminución de aproximadamente 2,66% en la reducción de toneladas de CO<sub>2</sub> equivalentes (TCO<sub>2</sub>e) con respecto al mes de abril, es importante resaltar que el dato es estimado, y corresponde

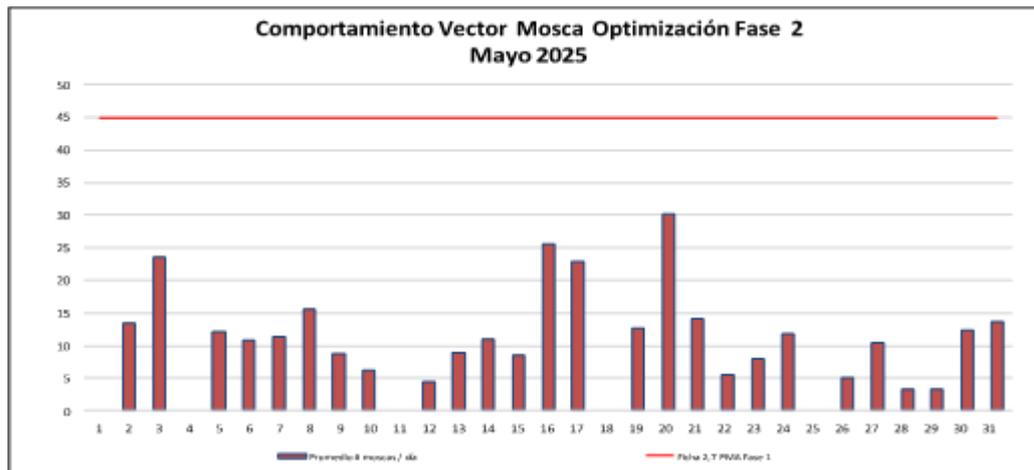
A continuación, se presenta el comportamiento del vector mosca en el año en curso versus el año anterior.

Figura No. 10-4 .Vector Mosca al Interior del RSDJ mayo 2025<sup>14</sup>.  
Fuente: CGR Doña Juana 2025

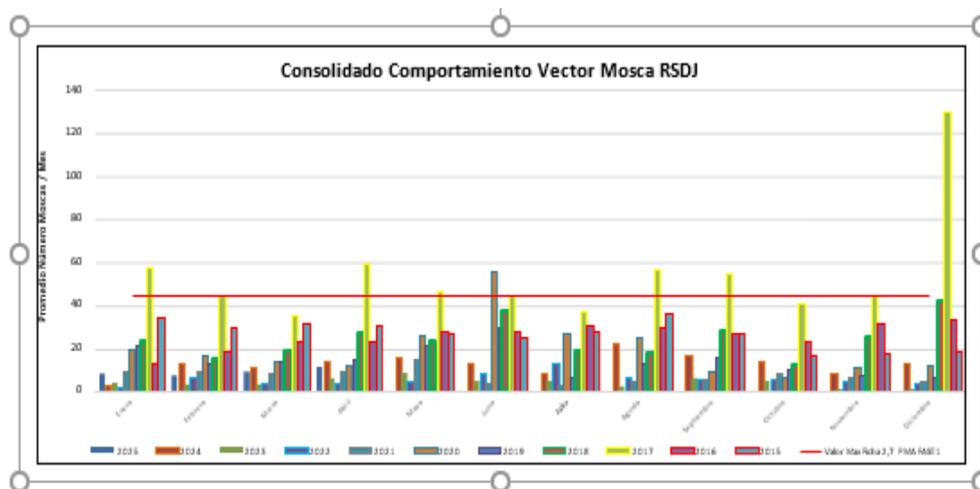
La interventoría informa que, de acuerdo con los datos reportados por el Concesionario, durante el periodo evaluado los resultados de los monitoreos del vector mosca realizados al interior del RSDJ están dentro del límite definido en la ficha 2.7 del PMA de Fase 1.

Figura No. 10-5. Comportamiento Vector Mosca 2016 - 2025 RSDJ  
Fuente: UT Inter DJ 2025.

La Interventoría aclara, que, como resultado, se evidencia que durante el periodo evaluado el vector mosco se mantuvo dentro del límite permisible acorde a la ficha 2.7 del PMA de Fase 1.

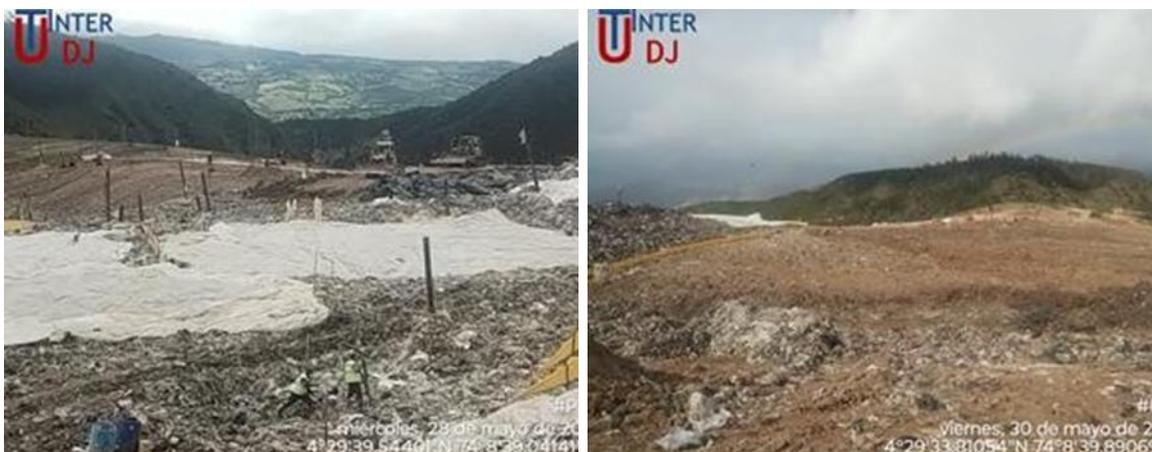
A continuación, se relaciona el registro de banderolas y/o cintas instaladas en el frente de disposición como método de ahuyentamiento. Así mismo, se relaciona la implementación de cobertura temporal como método de ahuyentamiento:

Foto No. 10-1. Instalación Métodos Ahuyentamiento Aves RSDJ mayo2025
