**DATOS DEL INFORME**

Período de análisis: Noviembre de 2024

## INFORME MENSUAL DE SUPERVISIÓN, MONITOREO Y CONTROL

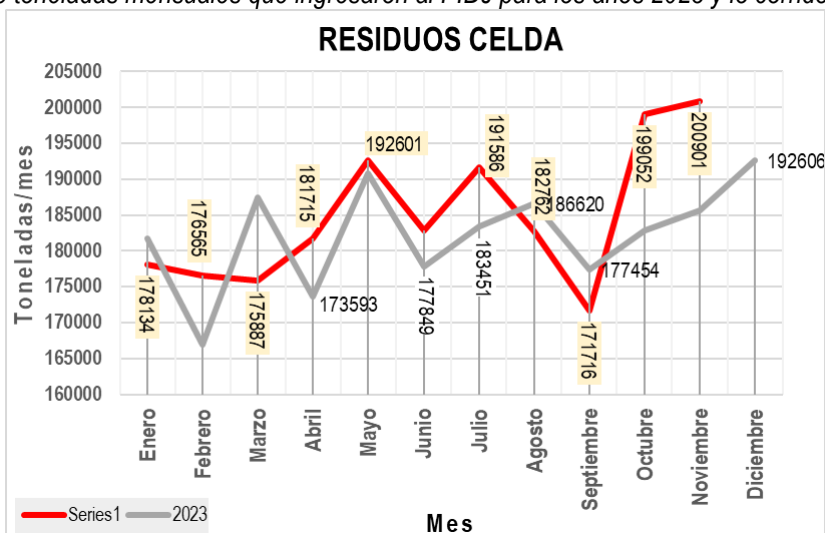
Grafica de toneladas mensuales que ingresaron al PIDJ para los años 2023 y lo corrido del 2024.

**Relleno Sanitario al interior del PIDJ:** A continuación, se presenta el registro de las toneladas de residuos que fueron dispuestas en celda de Relleno Sanitario ubicado en el interior del Parque de Innovación Doña Juana (PIDJ) y, comparando los volúmenes recibidos durante el año 2023 con las cifras acumuladas a la fecha en el año 2024.

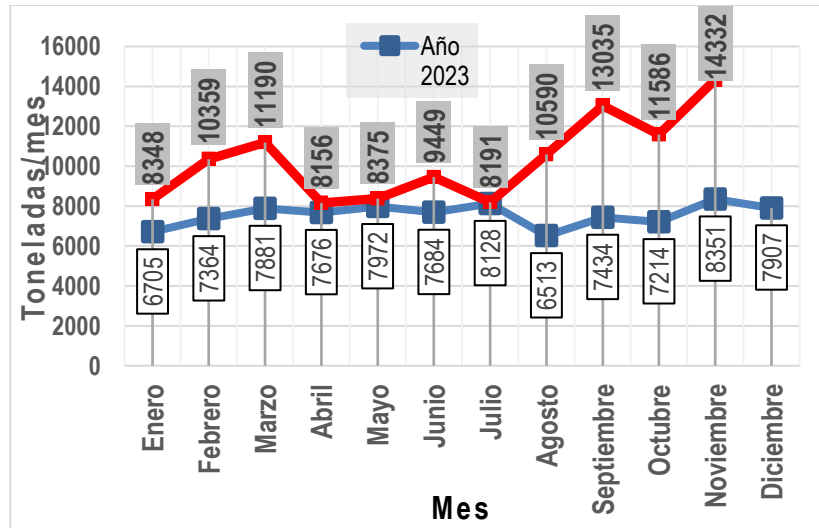
Grafica. Toneladas mensuales que ingresaron a Punto Limpio/Planta de RPCC para los años 2023 y el transcurso del 2024.

- Punto Limpio/Planta de RPCC:** Se trata de una infraestructura diseñada específicamente para la separación, clasificación y gestión integral de los residuos recolectados en puntos críticos o de arrojo clandestino en Bogotá. En este lugar, se lleva a cabo la clasificación de los residuos, asignándolos a diferentes corrientes de gestión de residuos con el fin de convertir materiales de desecho en materia prima o en otros productos, prolongando así su vida útil. Esta labor desempeñada contribuye de manera significativa a evitar que ciertos materiales aprovechables lleguen al lugar de disposición final. La gráfica siguiente proporciona una visualización de la cantidad de toneladas ingresadas al Punto Limpio/Planta de RPCC.

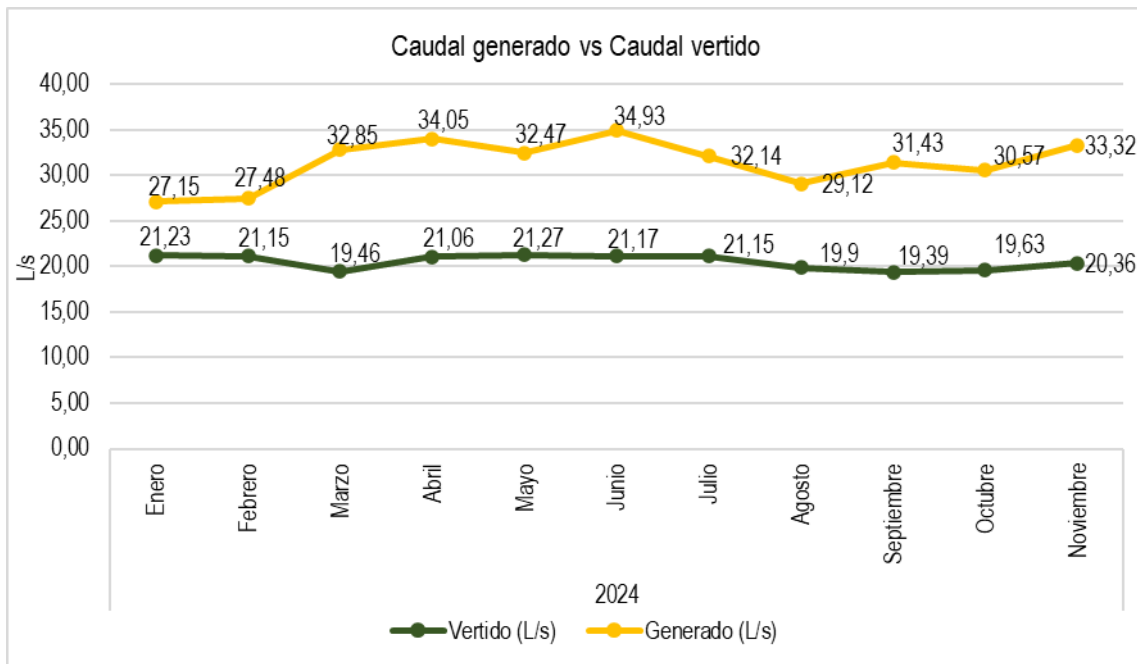
En la siguiente grafica se detalla el comportamiento de la generación de lixiviados y se compara con los lixiviados vertidos tratados, la diferencia obedece principalmente a los procesos de regulación de caudal que se apoya en los sistemas de almacenamiento y a condiciones propias de la operación que realiza el operador del STL.

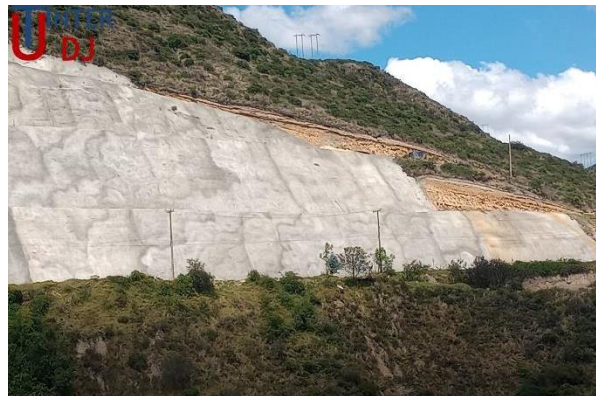
El 31 de octubre de 2006, se presentó una lluvia de alta intensidad en el PIDJ que sirvió como detonante para tres eventos de movimiento de material. A las 00:00 horas del 01 de noviembre de 2006, se presentó el desprendimiento de bloques rocosos. Minutos después, se presentó otra caída de material a la altura del poste 59, el cual fue demolido por el impacto. Fragmentos de arcillolita y arenisca rodaron y taponaron un sector de la vía. Finalmente, el mayor movimiento de material se presentó después de las 7:00 am en el mismo punto que el anterior. El volumen deslizado de 800 m<sup>3</sup> taponó por completo la vía principal. La fuerte lluvia generó el debilitamiento de la arcillolita y facilitó el llenado de las fracturas de la arenisca por el agua de escorrentía.

En consecuencia, se proyectó una obra con el objetivo de proveer la estabilización permanente del talud que se encuentra localizado entre los postes 53 y 59 de la vía principal de acceso al PIDJ. Ello para garantizar la plena operación minimizando los riesgos latentes asociados al talud sobre la vía principal.

Esta obra avanzó en varias actividades relacionadas con la estabilización del talud del Poste 53. Entre estas, se destaca la aplicación manual de concreto lanzado en la pata del talud 1, el relleno entre las estructuras hidráulicas y el talud, la instalación de tuberías y su conexión a las cajas de descole, así como la colocación de formaleta y malla electrosoldada en las cunetas faltantes de la berma 2, que desciende hacia la vía principal.

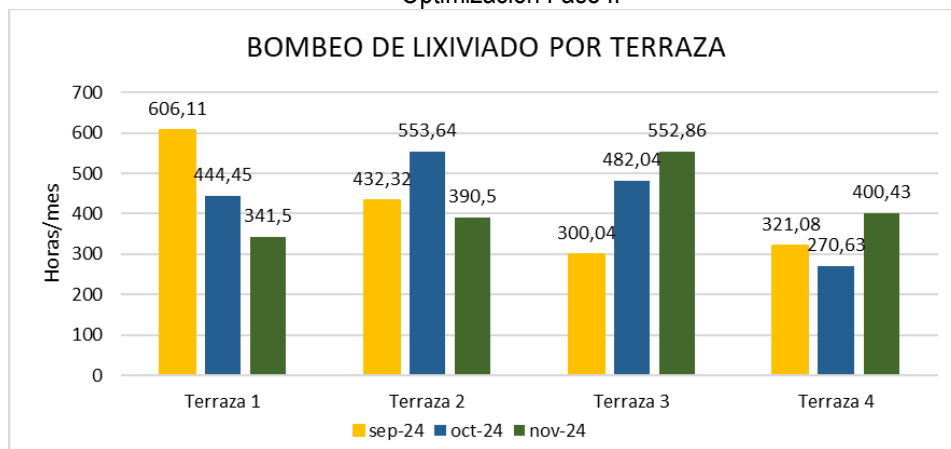
Grafica. Horas de Operación Sistema de Bombeo de Lixiviados – septiembre a noviembre de 2024 Optimización Fase II

De acuerdo con el informe de la Interventoría Inter DJ, se relacionan las horas de bombeo para la extracción de lixiviado de la zona de optimización Fase II que está compuesta por 4 terrazas, las cuales han presentado el siguiente comportamiento de las horas netas de bombeo para la extracción de lixiviado durante los meses de septiembre a noviembre de 2024.

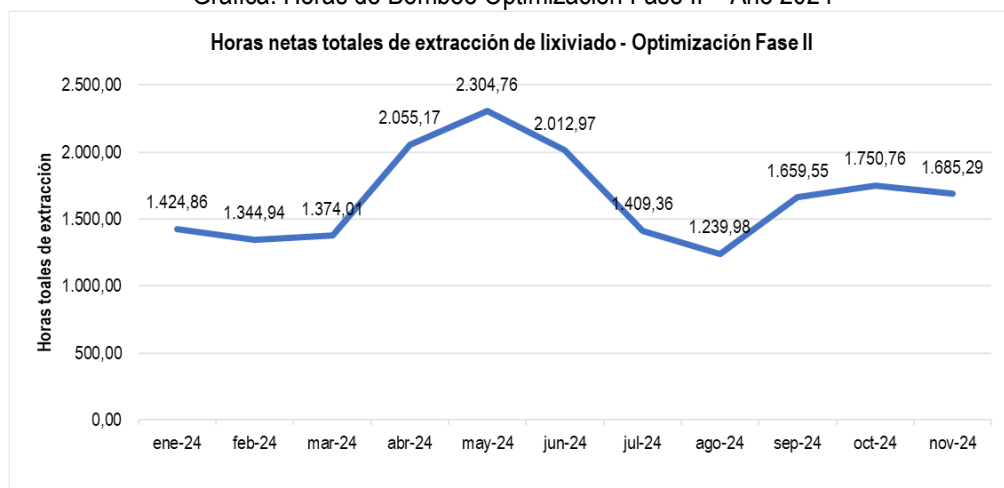
Grafica. Horas de Bombeo Optimización Fase II – Año 2024

A continuación, se presenta el comportamiento del total de las horas de operación de la zona de optimización Fase II durante el año 2024.

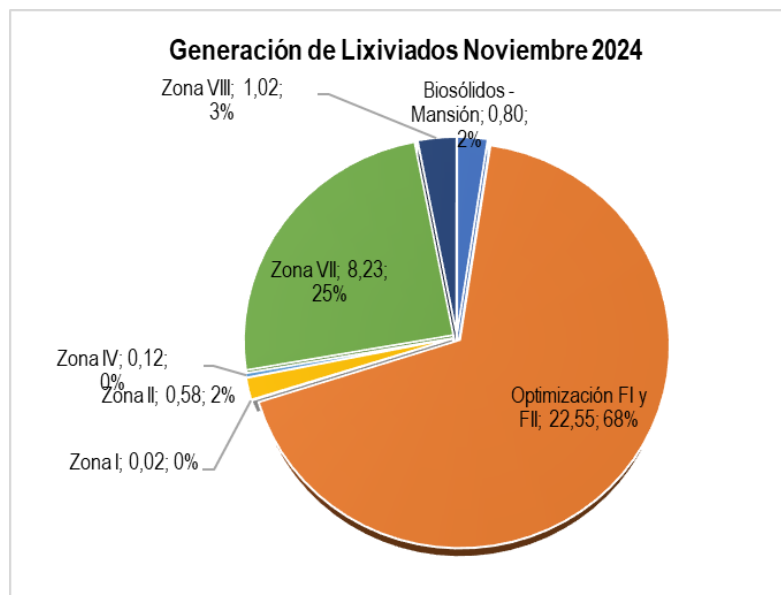
Grafica. Caudales de Lixiviados Generados por Zonas de Disposición

**Generación de Lixiviados:** Durante el periodo de noviembre del 2024, se obtuvo un promedio de caudal generado de lixiviados en el PIDJ de 33,32 L/s, el cual fue aforado por el operador con la metodología de Balde y Cronómetro con un monitoreo puntual, y por ende, se puede presentar un nivel alto de incertidumbre en el valor medido. En mediciones puntuales y aleatorias, personal de la Interventoría Inter DJ realiza acompañamiento. En los comités del componente de Lixiviados entre UAESP-UTIDJ-CGR, se ha requerido al Concesionario cambiar este método empleando e instalando un medidor ultrasónico o electromagnético con el fin de determinar un caudal de generación exacto sin márgenes de error altos, sin embargo, a la fecha CGR no ha implementado el medidor de última generación, tal como se establece contractualmente.

A continuación, se relacionan los caudales promedios de lixiviados generados por zonas durante noviembre de 2024.

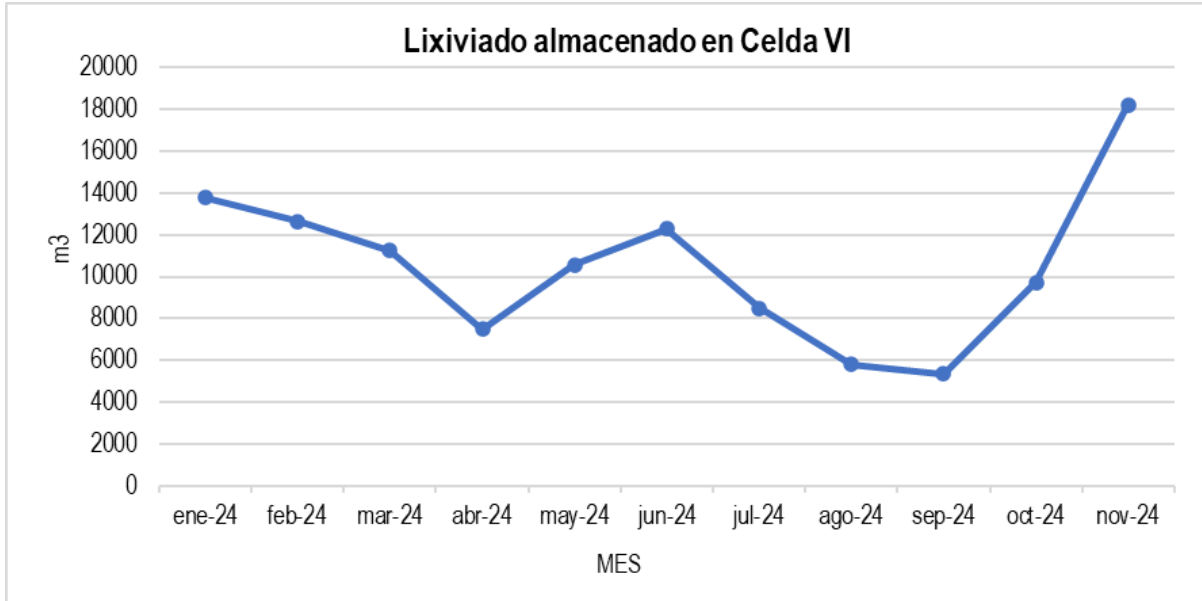
Grafica. Volumen de Almacenamiento de Celda VI.

**Celda VI:** Durante noviembre del 2024 se evidenció bombeo de Lixiviado desde la PTL hacia la celda VI en 8.509,4 m<sup>3</sup>, es decir, a corte del 30 de noviembre de 2024, la celda VI contiene un volumen de almacenamiento de lixiviados de 18.225,7 m<sup>3</sup>, equivalente a un 32,2% de la capacidad de almacenamiento, de acuerdo con el dato reportado por la interventoría.

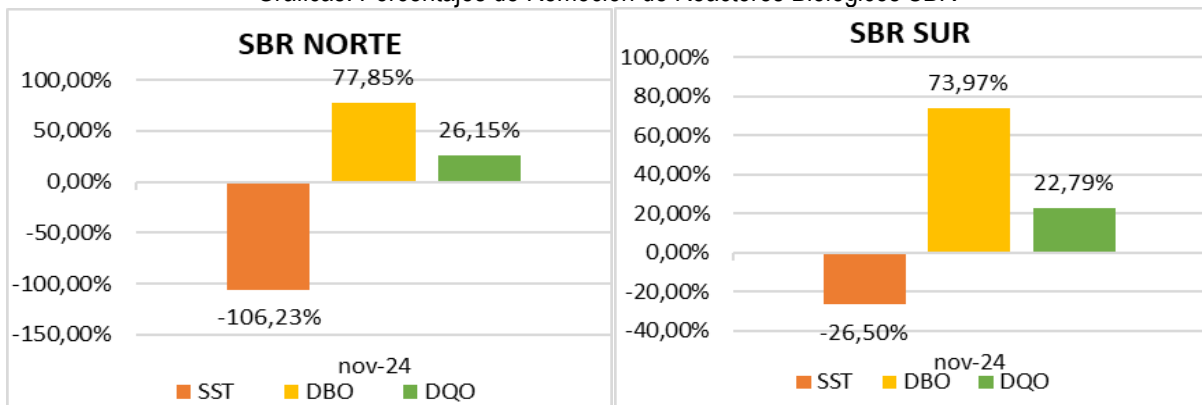
Gráficas. Porcentajes de Remoción de Reactores Biológicos SBR

**Subsistema SBR:** En las siguientes graficas se observan los datos obtenidos de remoción promedio de durante el mes de noviembre de 2024 para los parámetros de Demanda Química de Oxígeno (DQO), Demanda Biológica de Oxígeno (DBO<sub>5</sub>) y Sólidos Suspendedos Totales (SST):

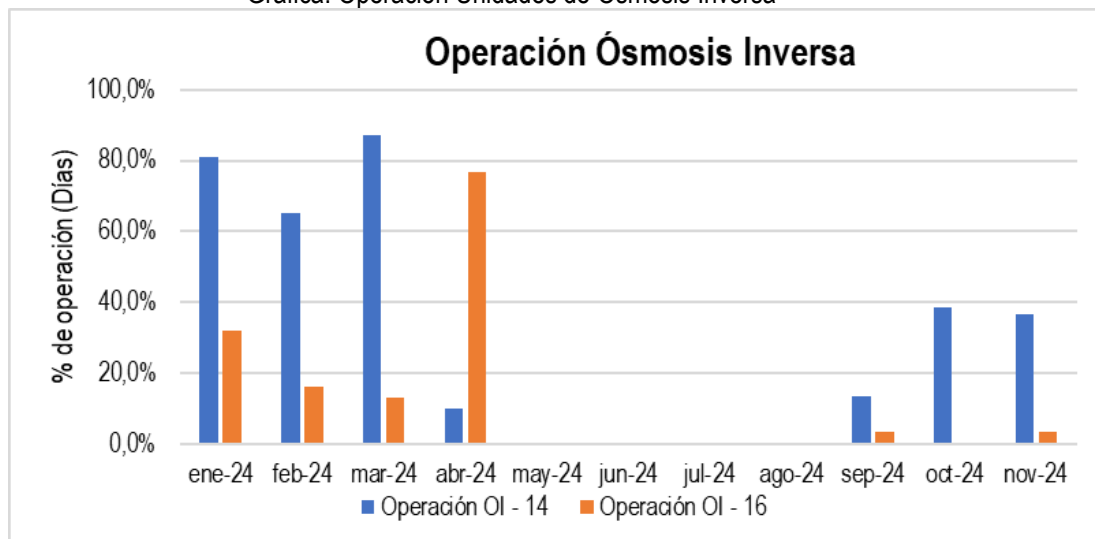
Gráfica. Operación Unidades de Ósmosis Inversa

**Operación Ósmosis Inversa:** Durante el mes de noviembre, de acuerdo con lo presentado por el Concesionario y confirmado por la Interventoría Inter DJ, la unidad de Ósmosis Inversa #14 operó 11 días del mes y la Unidad #16 presuntamente operó un (01) día de acuerdo con lo informado en el balance del operador, sin embargo, esta información no se corresponde con la operatividad de las unidades ya que la Unidad #16 se encuentra inoperativa por falta de repuestos. Por lo anterior, se informa que por la Unidad #14 de Ósmosis Inversa transitaron 1219,00 m<sup>3</sup> de lixiviado, de los cuales el 50% (537 m<sup>3</sup>) corresponden permeado y el restante 50% a rechazos que fueron retornados a cabeza de proceso a través de los pondajes de la PTL.

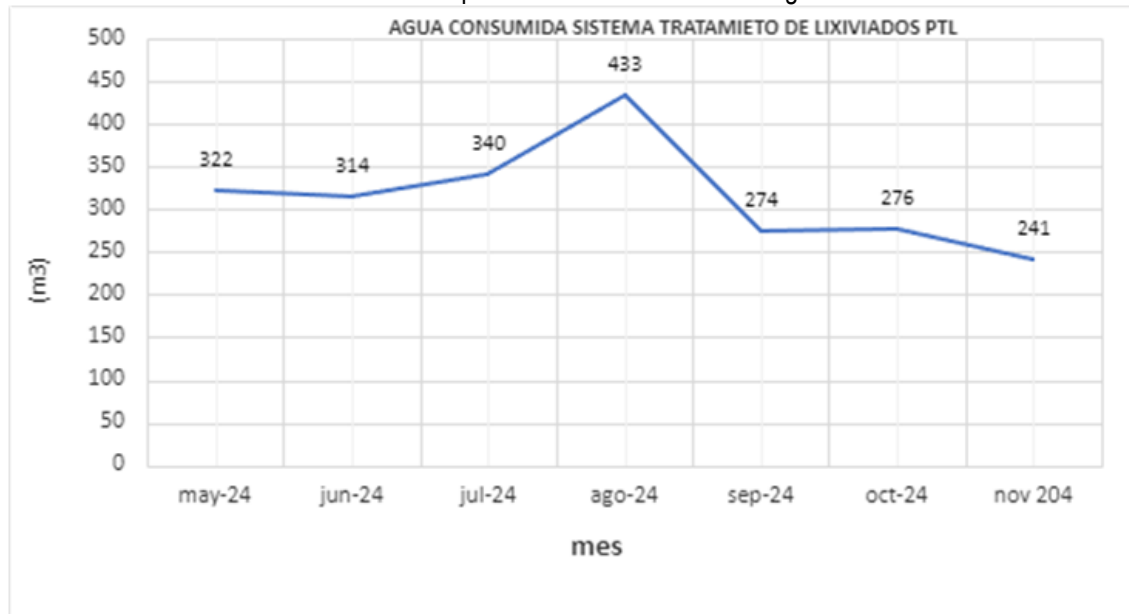
Gráfica. Comportamiento del consumo de agua

informan: “Para el mes de septiembre se presenta un consumo total de 241 m<sup>3</sup> con un promedio diario de 8 m<sup>3</sup>/día, registrado por el contador de agua ubicado en la portería de la PTL. Para el mes en evaluación se realizó uso del vector para ejecutar actividades de mantenimiento preventivo por la conducción de lixiviados.”

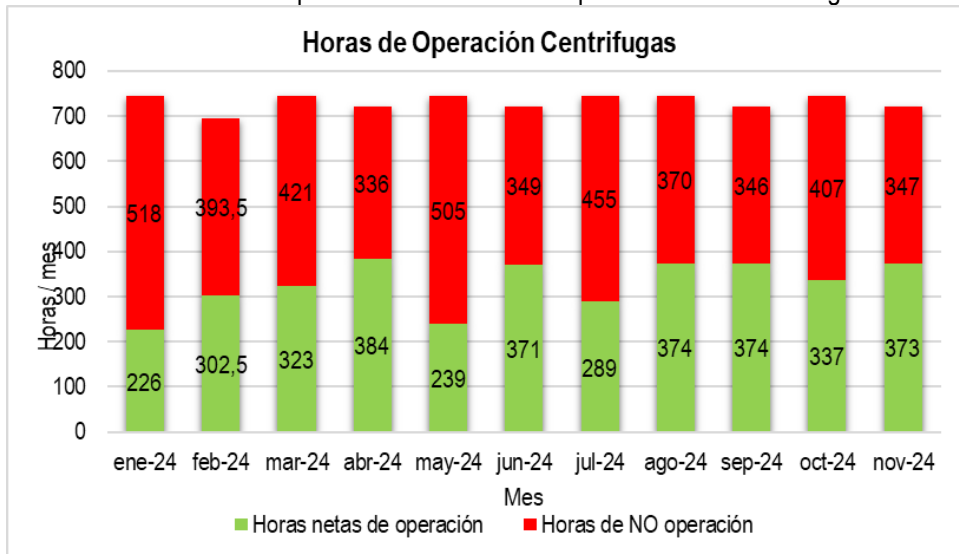
Grafica. Comportamiento de horas de operación de las centrifugas.

De acuerdo con el reporte de la Interventoría Inter DJ, en noviembre de 2024 se observó en operación la centrifuga No. 3. Asimismo, se observó que el tiempo de operación de las centrifugas fue de 373 horas durante el mes, equivalentes a 15,54 días, lo cual muestra que el operador aumentó ligeramente el tiempo de operación del sistema de deshidratación respecto al mes anterior.

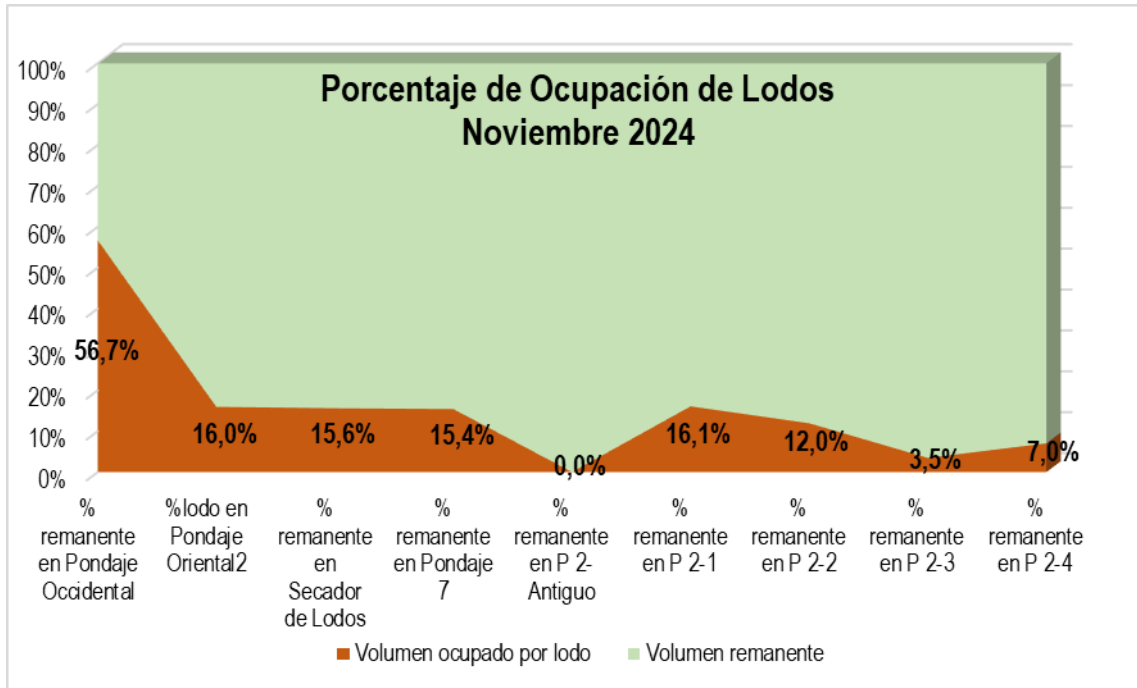
Grafica. Porcentaje de Ocupación de Lodos Pondajes STL

Para el mes de noviembre de 2024, CGR realizó la medición del volumen aproximado de lodos alojados en el fondo de cada uno de los pondajes de la Zona II, el Pondaje 7, Secador de Lodos y pondajes Oriental y Occidental de la PTL. Los datos son tomados del Informe mensual de gestión de la Interventoría Inter DJ. De acuerdo con las mediciones informadas los pondajes que presentan un mayor contenido de lodos acumulados son: el Pondaje Occidental de la PTL con el 56,7%, Pondaje Oriental de la PTL con el 16%, el Pondaje II-1 con 16,1%, Secador de Lodos con 15,6% y el Pondaje 7 con el 15,4%.

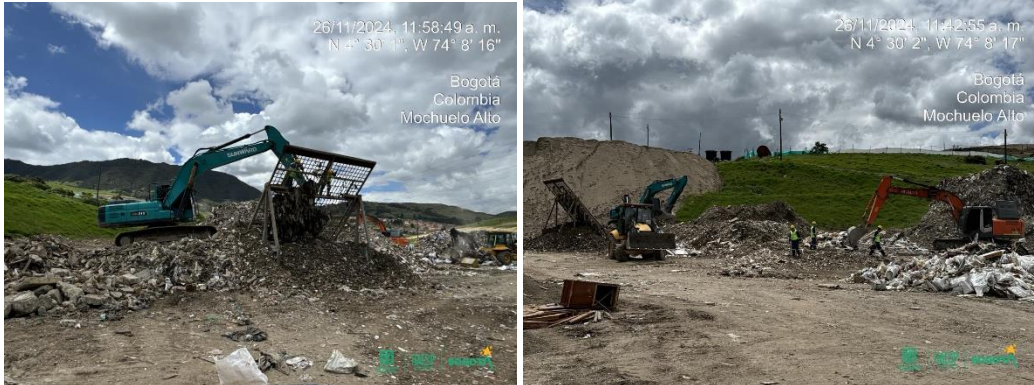
## Registro fotográfico. Recorrido Zona de RPCC

actividades dando cumplimiento a las obligaciones contractuales establecidas en la Adición No. 9 del contrato 344 de 2010.

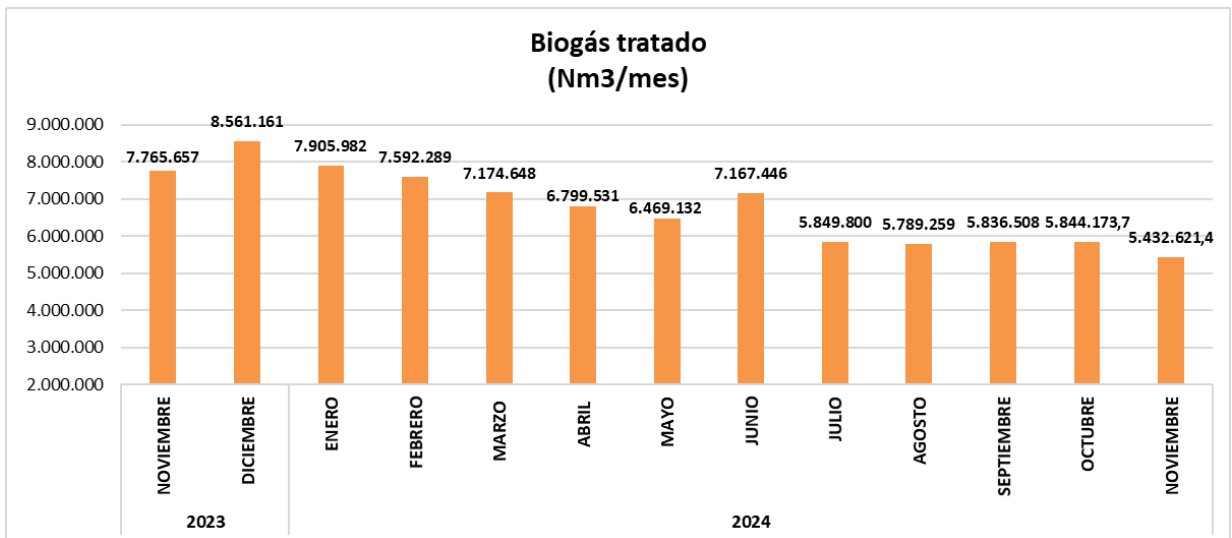
A continuación, se observa el comportamiento del flujo de biogás tratado y aprovechado, además de las reducciones de emisiones desde el mes de Noviembre del año 2023 al mes de noviembre del año 2024.

En el mes de noviembre se presentó una reducción de aproximadamente de 7% en la cantidad de biogás tratado con respecto al mes de octubre; la reducción térmica en la etapa de tratamiento se logra a través de las 3 antorchas que posee la planta de biogás.

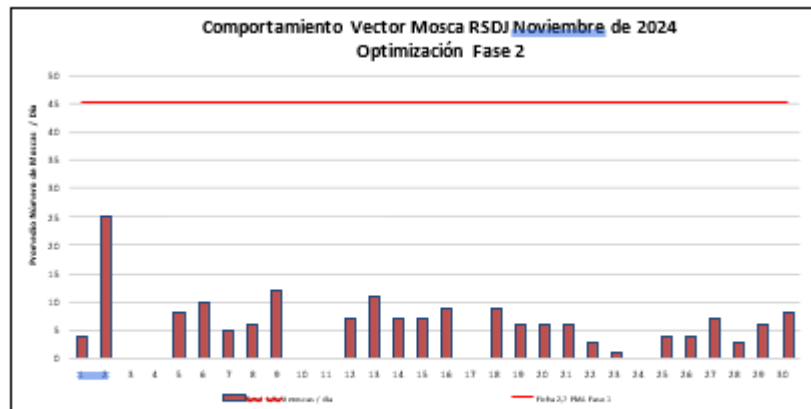
Figura No. 10-4. Vector Mosca al Interior del RSDJ Noviembre de 2024<sup>10</sup>.

De acuerdo con la información emitida por la interventoría se evidencia que durante el periodo evaluado el vector mosco se mantuvo dentro del límite permisible acorde a la ficha 2.7 del PMA de Fase 2.

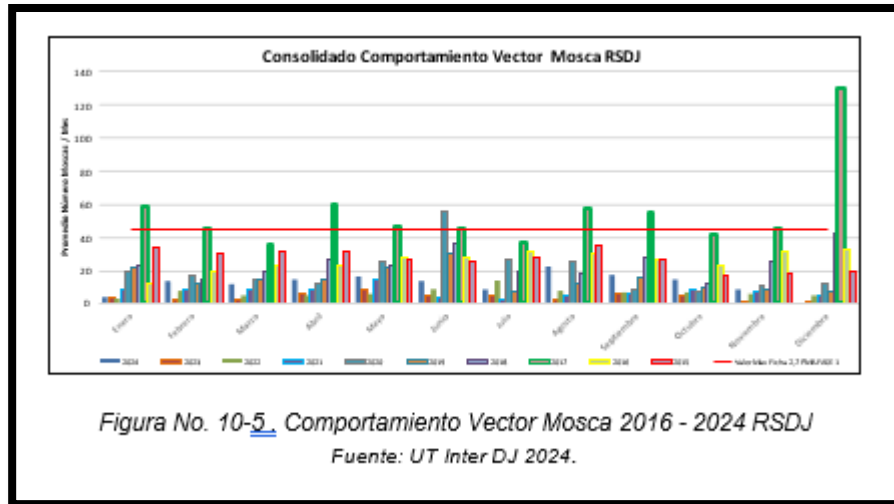
A continuación, se presenta el comportamiento del vector mosca en el año en curso versus el año anterior.

La Interventoría aclara, que la lectura del monitoreo al interior del relleno sanitario se realiza en dos tipos de dispositivo, en el frente de disposición y zonas operativas se emplea una superficie de acuerdo con las dimensiones contenidas en la ficha en mención, y en locaciones administrativas se usan dispositivos platos atrapamoscas y cintas impregnadas con biotrapa.

Como resultado, se evidencia que durante el periodo evaluado el vector mosco se mantuvo dentro del límite permisible acorde a la ficha 2.7 del PMA de Fase 1.

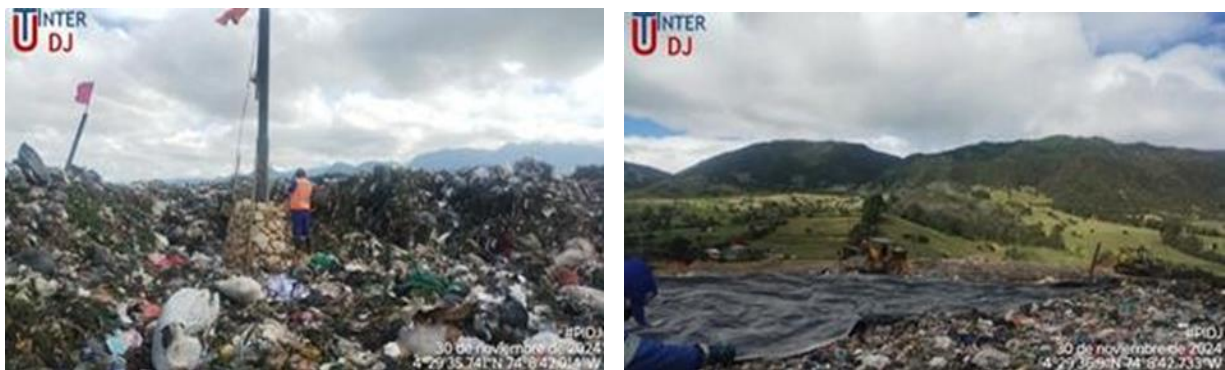
A continuación, se relaciona el registro de banderolas y/o cintas instaladas en el frente de disposición como método de ahuyentamiento. Así mismo, se relaciona la implementación de cobertura temporal como método de ahuyentamiento:

Foto No. 10-2. Instalación Métodos Ahuyentamiento Aves RSDJ noviembre 2024  
Fuente: CGR Doña Juana / 2024.
