DATOS DEL INFORME

Período de análisis: Octubre de 2024

INFORME MENSUAL DE SUPERVISIÓN, MONITOREO Y CONTROL

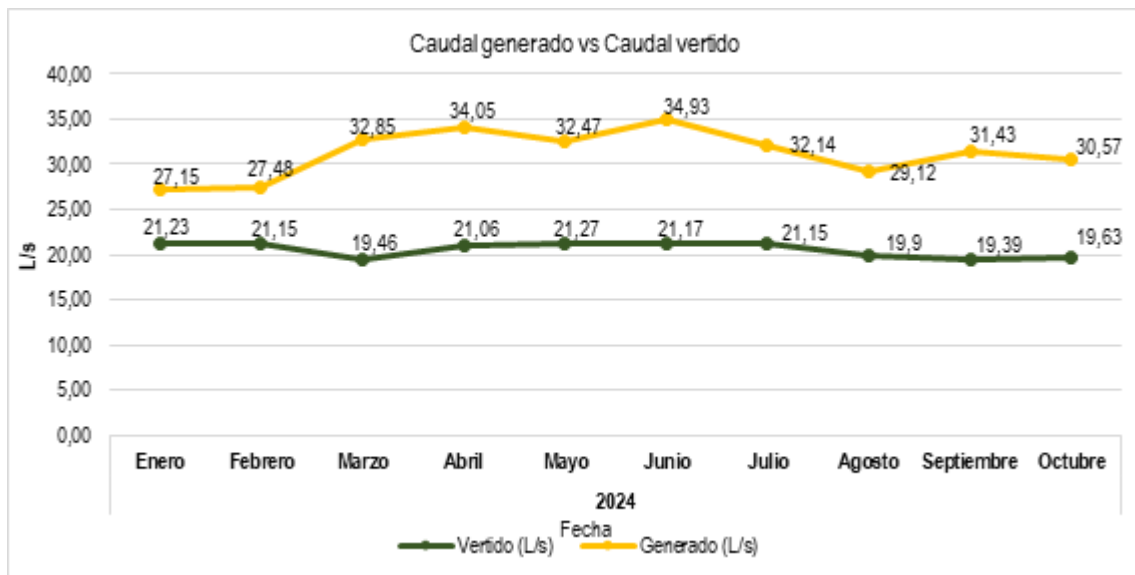
En la siguiente grafica se detalla el comportamiento de la generación de lixiviados y se compara con los lixiviados vertidos tratados, la diferencia obedece principalmente a los procesos de regulación de caudal que se apoya en los sistemas de almacenamiento y a condiciones propias de la operación que realiza el operador del STL.

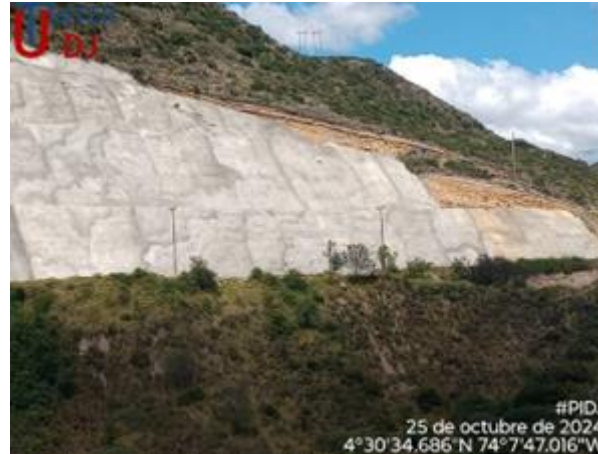
El 31 de octubre de 2006, se presentó una lluvia de alta intensidad en el PIDJ que sirvió como detonante para tres eventos de movimiento de material. A las 00:00 horas del 01 de noviembre de 2006, se presentó el desprendimiento de bloques rocosos. Minutos después, se presentó otra caída de material a la altura del poste 59, el cual fue demolido por el impacto. Fragmentos de arcillolita y arenisca rodaron y taponaron un sector de la vía. Finalmente, el mayor movimiento de material se presentó después de las 7:00 am en el mismo punto que el anterior. El volumen deslizado de 800 m³ taponó por completo la vía principal. La fuerte lluvia generó el debilitamiento de la arcillolita y facilitó el llenado de las fracturas de la arenisca por el agua de escorrentía.

En consecuencia, se proyectó una obra con el objetivo de proveer la estabilización permanente del talud que se encuentra localizado entre los postes 53 y 59 de la vía principal de acceso al PIDJ. Ello para garantizar la plena operación minimizando los riesgos latentes asociados al talud sobre la vía principal.

Esta obra avanzó en varias actividades relacionadas con la estabilización del talud del Poste 53. Entre estas, se destaca la aplicación manual de concreto lanzado en la pata del talud 1, el relleno entre las estructuras hidráulicas y el talud, la instalación de tuberías y su conexión a las cajas de descole, así como la colocación de formaleta y malla electrosoldada en las cunetas faltantes de la berma 2, que desciende hacia la vía principal.

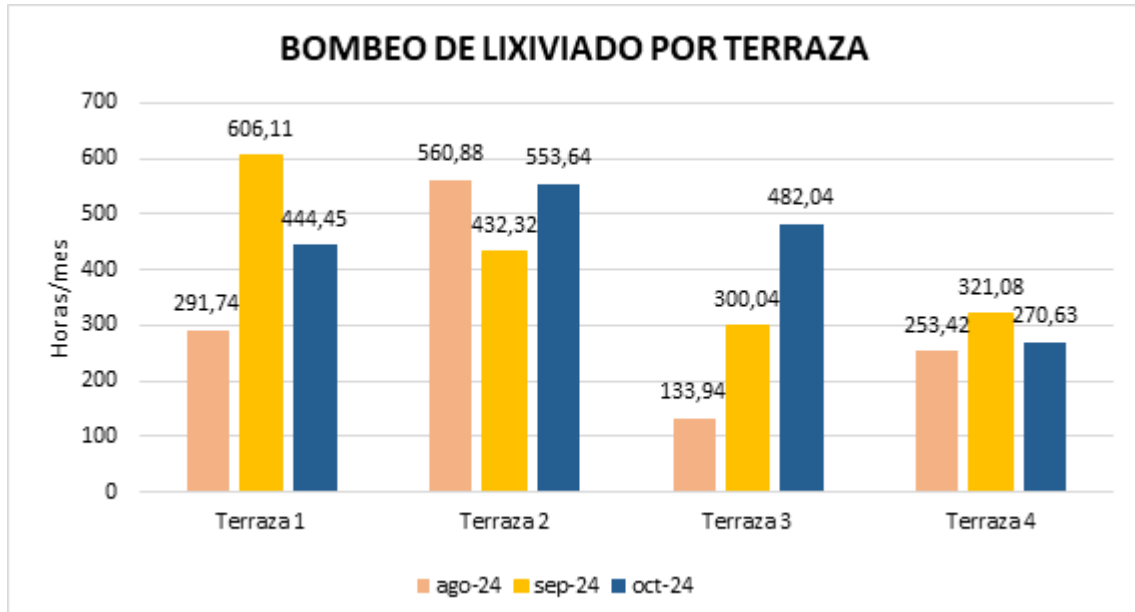
Grafica. Horas de Operación Sistema de Bombeo de Lixiviados – agosto - octubre de 2024 Optimización Fase II

De acuerdo con el informe de la Interventoría Inter DJ, se relacionan las horas de bombeo para la extracción de lixiviado de la zona de optimización Fase II que está compuesta por 4 terrazas, las cuales han presentado el siguiente comportamiento de las horas netas de bombeo para la extracción de lixiviado durante los meses de julio a octubre de 2024.

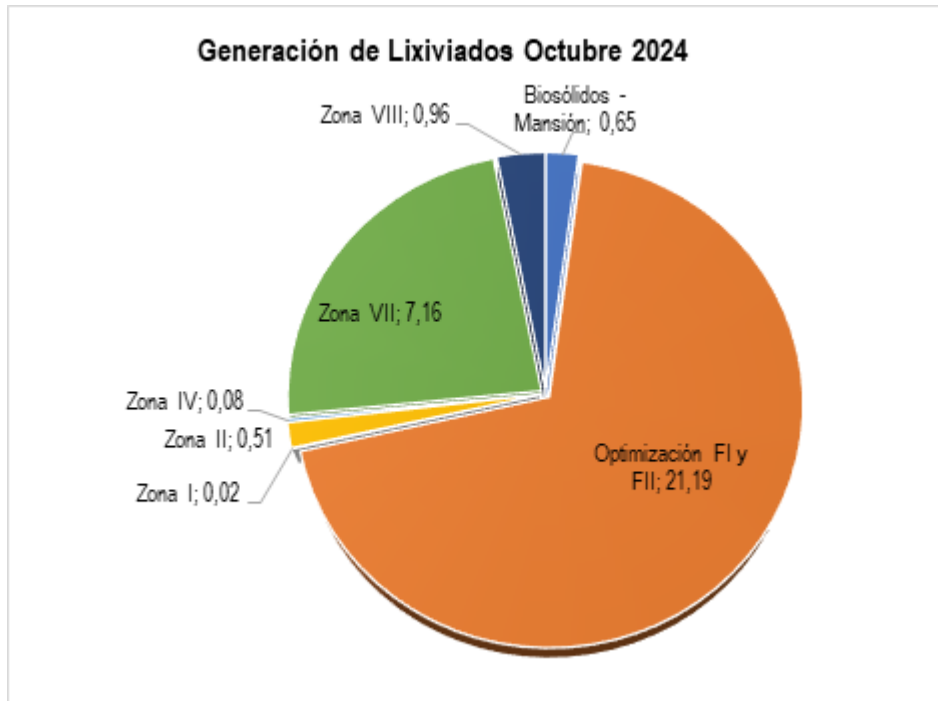
Grafica. Caudales de Lixiviados Generados por Zonas de Disposición

A continuación, se relacionan los caudales promedios de lixiviados generados por zonas durante octubre de 2024.

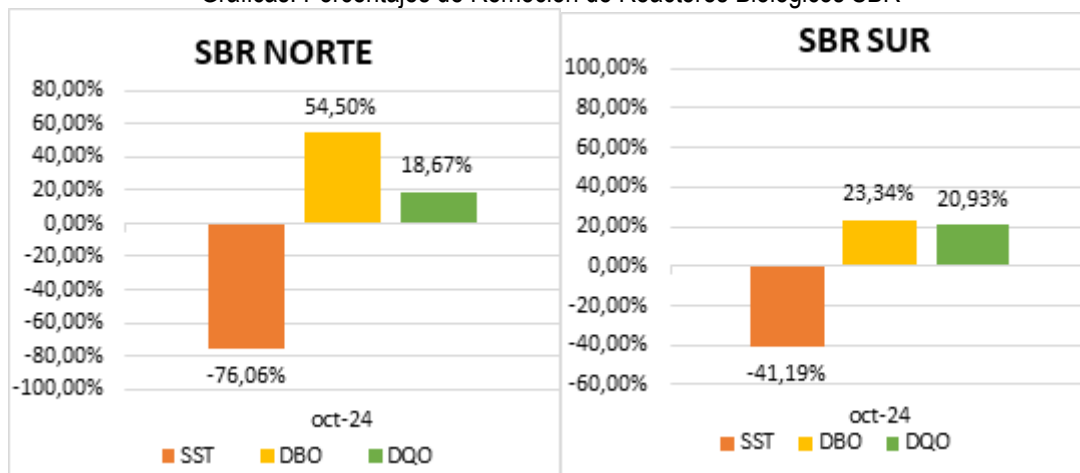
Gráficas. Porcentajes de Remoción de Reactores Biológicos SBR

Subsistema SBR: En las siguientes graficas se observan los datos obtenidos de remoción promedio de durante el mes de octubre de 2024 para los parámetros de Demanda Química de Oxígeno (DQO), Demanda Biológica de Oxígeno (DBO₅) y Sólidos Suspendidos Totales (SST):

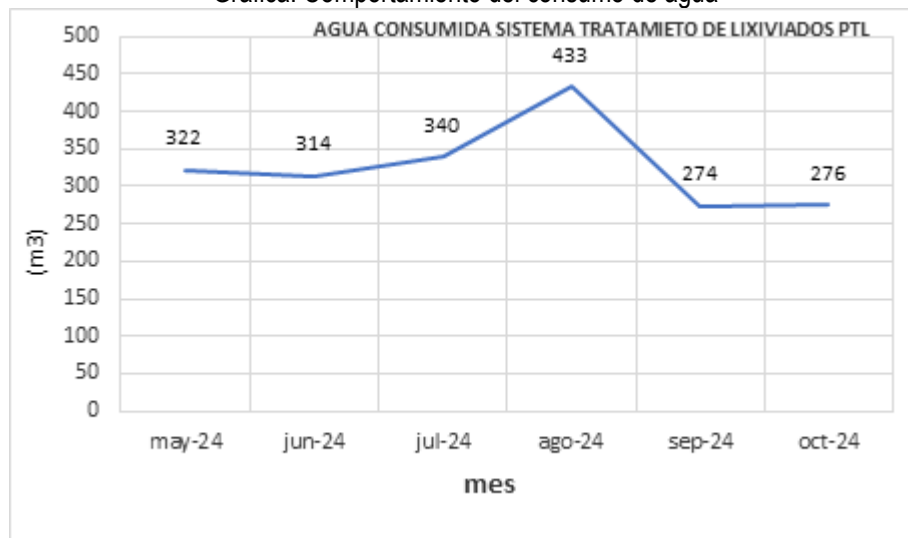
Gráfica. Comportamiento del consumo de agua

Consumo Agua: Respecto al consumo de agua, en el informe mensual el concesionario y de interventoría informan: “Para el mes de septiembre se presenta un consumo total de 276 m³ con un promedio diario de 9,1 m³/día, registrado por el contador de agua ubicado en la portería de la PTL. Para el mes en evaluación se realizó uso del vector para ejecutar actividades de mantenimiento preventivo por la conducción de lixiviados.”

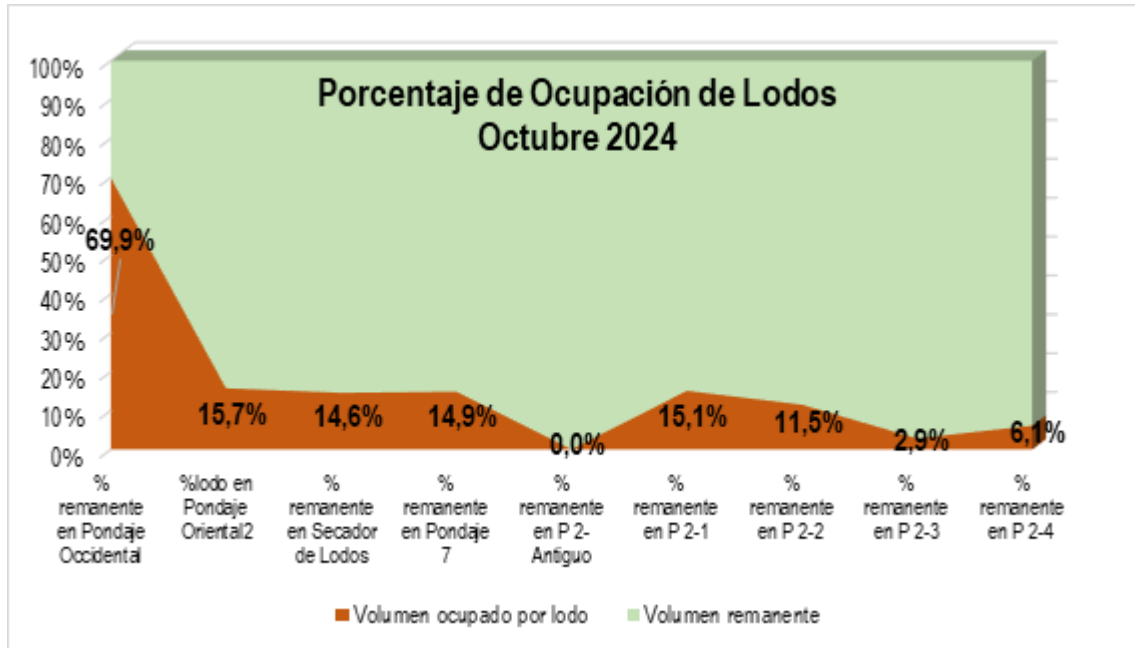
Grafica. Porcentaje de Ocupación de Lodos Pondajes STL

Para el mes de octubre de 2024, CGR realizó la medición del volumen aproximado de lodos alojados en el fondo de cada uno de los pondajes de la Zona II, el Pondaje 7, Secador de Lodos y pondajes Oriental y Occidental de la PTL. Los datos son tomados del Informe mensual de gestión de la Interventoría Inter DJ. De acuerdo con las mediciones informadas los pondajes que presentan un mayor contenido de lodos acumulados son: el Pondaje Occidental de la PTL con el 69,90%, Pondaje Oriental de la PTL con el 15,74%, el Pondaje II-1 con 15,10% y el Pondaje 7 con el 14,87%.

A corte del 31 de octubre de 2024, el operador se encuentra extrayendo la mayor fracción de lixiviado posible del Pondaje Occidental de la PTL sin que haya presentado un plan que corresponda a un cronograma de intervención.

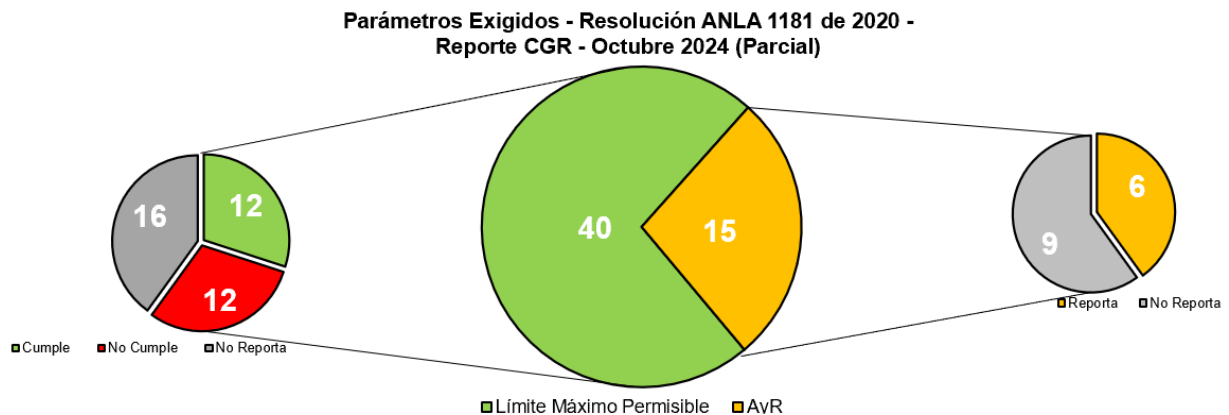
- La gráfica presenta el porcentaje parcial de cumplimiento de parámetros del efluente de la PTL vertido en el tramo II del río Tunjuelo durante el mes de octubre de 2024 de acuerdo con los datos suministrados por el Concesionario CGR Doña Juana.

- La desviación de los parámetros informados a la fecha y que no cumplen con la Resolución ANLA 1181 de 2020 son: pH (5%), Temperatura (10%), Demanda Química de Oxígeno (615%), Demanda Bioquímica de Oxígeno (845%), Sólidos Suspendidos Totales (168%), Cloruros (596%), Cobalto (67%), Cromo (2050%), Manganeso (47%), Molibdeno (100%), Níquel (1533%) y Zinc (40%).

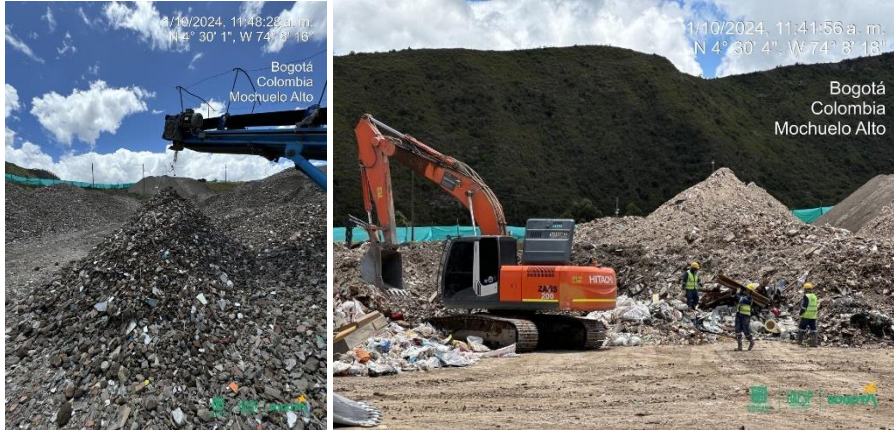
Registro fotográfico. Recorrido Planta de RPCC

En cuanto a los agregados reciclados finos obtenidos de los procesos de separación y clasificación, se vienen realizando pruebas para el uso en el sector de Biosólidos y cierre de bermas.

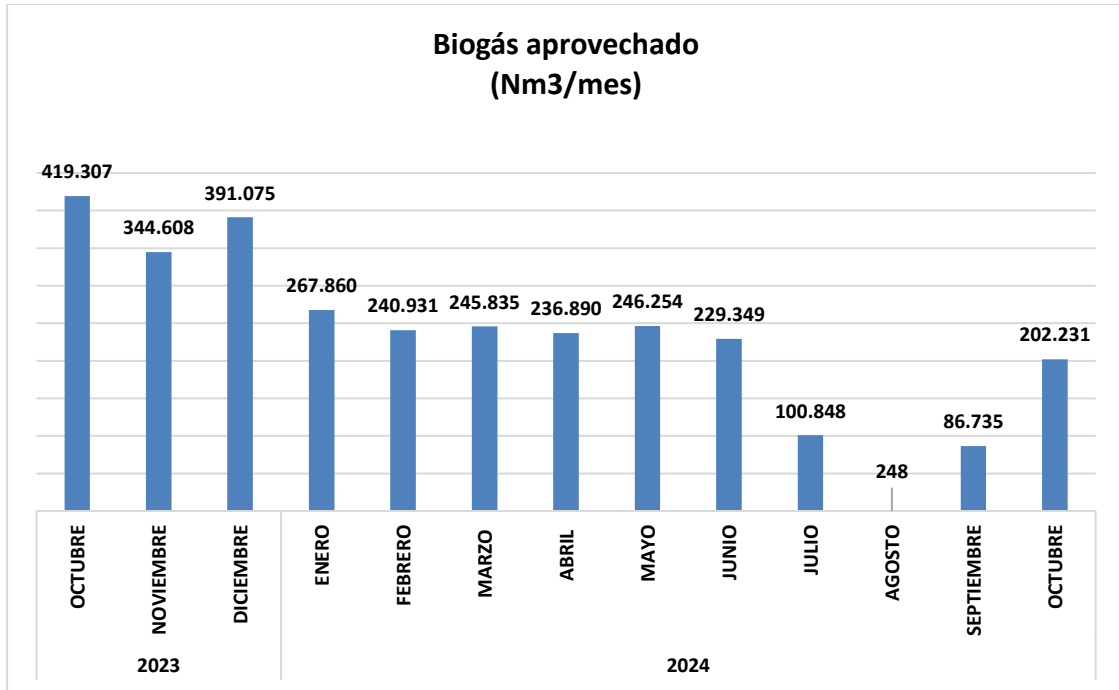
En el mes de octubre, se presentó un aumento de aproximadamente de 0,13% en la cantidad de biogás tratado con respecto al mes de septiembre; la reducción térmica en la etapa de tratamiento se logra a través de las 3 antorchas que posee la planta de biogás.

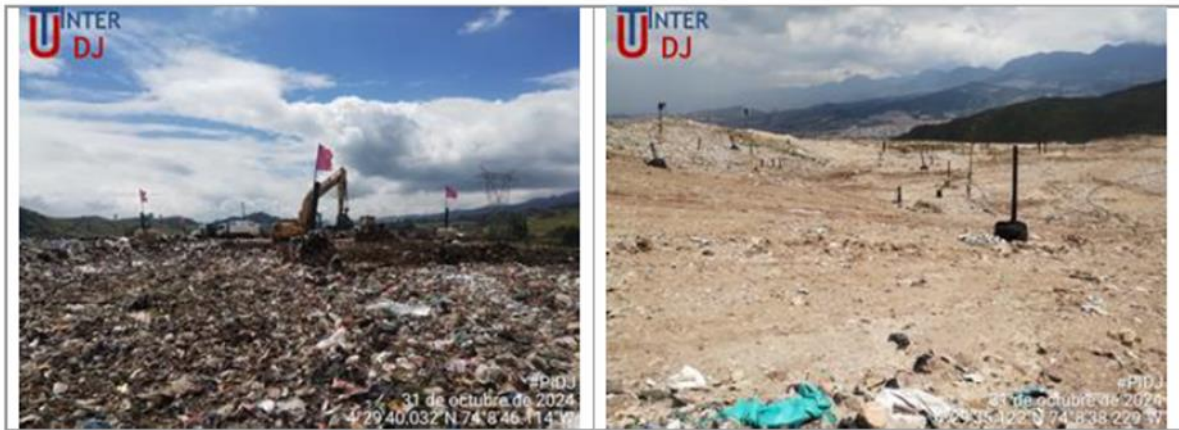
*Foto No. 10-2. Instalación Métodos Ahuyentamiento Aves RSDJ octubre 2024
Fuente: CGR Doña Juana / 2024.*

A continuación, se relaciona el registro de banderolas y/o cintas instaladas en el frente de disposición como método de ahuyentamiento. Así mismo, se relaciona la implementación de cobertura temporal como método de ahuyentamiento:

Al respecto, la Interventoría informa que durante el periodo evaluado se registró el avistamiento de aves en el frente de disposición. Si bien CGR Doña Juana dio continuidad con la implementación de las actividades señaladas en el “Plan de Manejo Ambiental”, no dieron alcance a la necesidad de ahuyentarlas del RSDJ, por lo que acorde a la dinámica de la operación del relleno sanitario, esta condición se ha reducido progresivamente, por lo que está sujeta a seguimiento por parte de la Interventoría y el Concesionario.
