DATOS DEL INFORME

Período de análisis: Agosto de 2024

INFORME MENSUAL DE SUPERVISIÓN, MONITOREO Y CONTROL

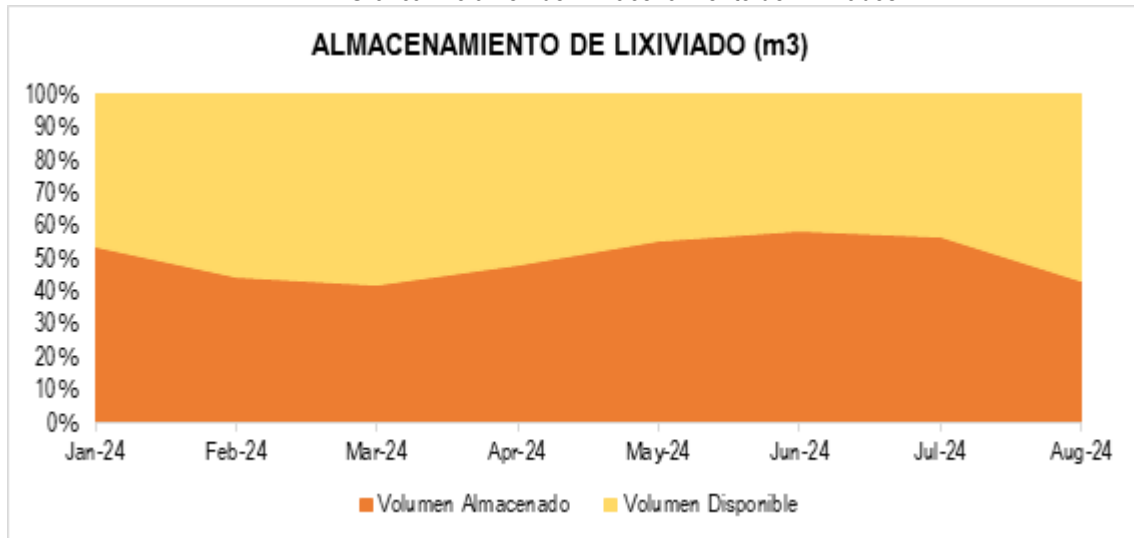
Grafica. Volumen de Almacenamiento de Lixiviados

Almacenamiento de Lixiviados: El Sistema de Tratamiento de Lixiviados cuenta con diez (10) pondajes para el almacenamiento, regulación y homogenización de lixiviados, sin embargo, un (01) Pondaje se encuentra deshabilitado por parte de CGR Doña Juana (Pondaje Zona IV), a fecha actual los nueve pondajes habilitados cuentan con un volumen disponible de 22.656,8m³ a corte de 31 de agosto del 2024, el cual corresponde a la sumatoria de los volúmenes remanentes de los pondajes 7, Pondaje secador de lodos, pondajes de la zona II y pondajes de la PTL.

El Pondaje que se encuentra deshabilitado corresponde al Pondaje IV, el cual se encuentra inoperativo, sin embargo, CGR Doña Juana envía lixiviado hacia esta estructura cuando se presentan contingencias en las líneas de conducción de la zona IV.

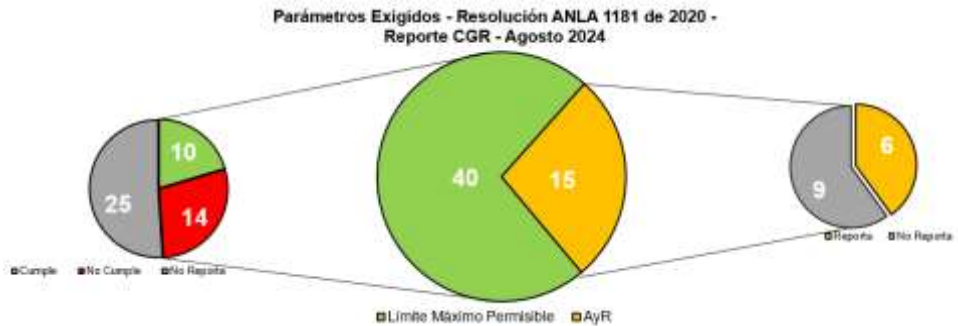
La gráfica presenta el porcentaje parcial de cumplimiento de parámetros del efluente de la PTL vertido en el tramo II del río Tunjuelo durante el mes de agosto de 2024 de acuerdo con los datos suministrados por el Concesionario CGR Doña Juana.

La desviación de los parámetros informados a la fecha y que no cumplen con la Resolución ANLA 1181 de 2020 son: pH (5%), Temperatura (7%), Demanda Química de Oxígeno (470%), Demanda Bioquímica de Oxígeno (751%), Sólidos Suspendidos Totales (147%), Cloruros (572%), Aluminio (16%), Cobalto (93%), Cobre (20%), Cromo (1067%), Manganeso (57%), Níquel (1450%), Zinc (52%) y Caudal (1%).

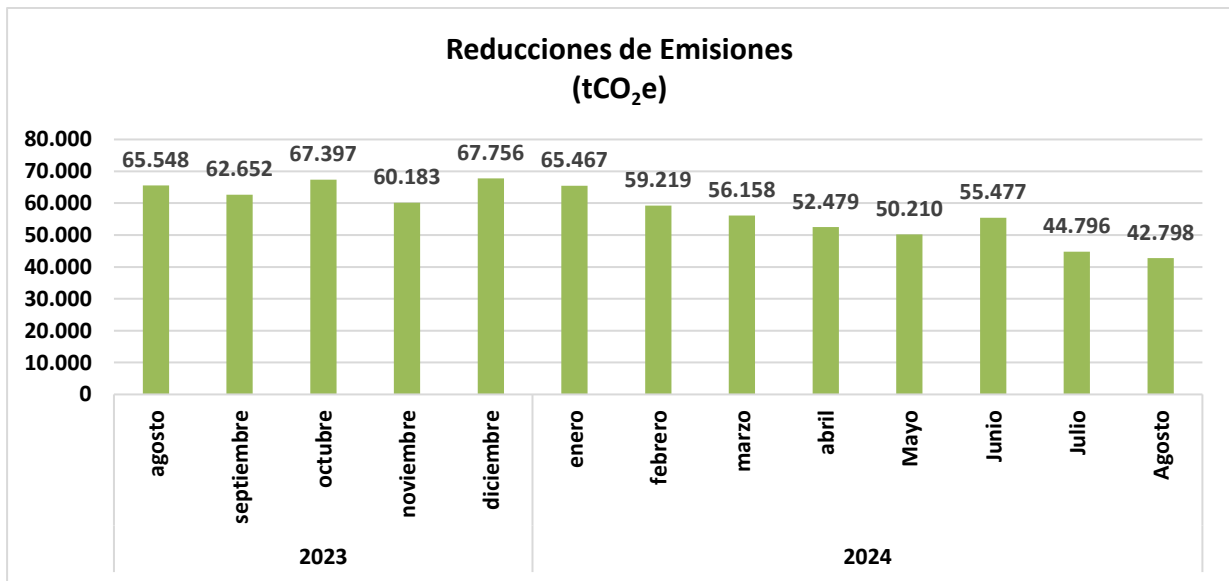
La gráfica anterior, muestra una disminución de aproximadamente 4.46% en la reducción de toneladas de CO₂ equivalentes (TCO₂e) con respecto al mes de julio, es importante resaltar que el dato es estimado y corresponde a toneladas de CO₂ equivalentes reducidas que se registra en el sistema SCADA que tiene el concesionario Biogás

Colombia SAS ESP, para realizar el control de sus operaciones en planta; sin embargo, estas cifras aún no corresponden a TCO_{2e} certificadas por Organismo de Validación y Verificación (OVV).

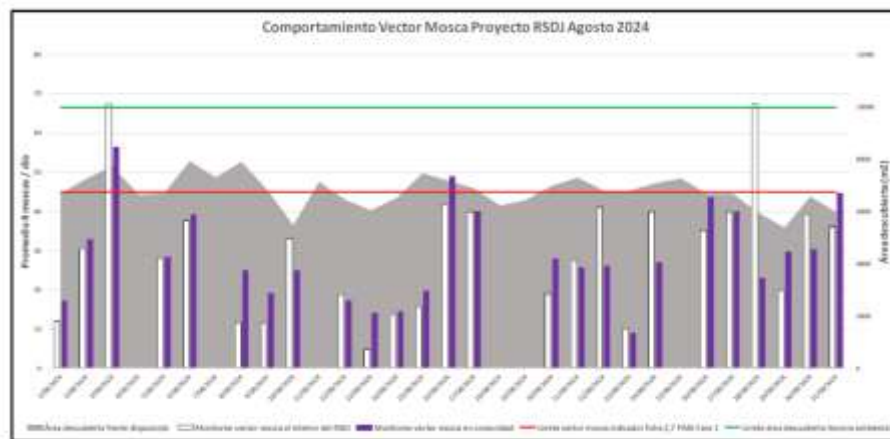
Gráfica. Comportamiento Vector Mosca Al interior del PIDJ

De acuerdo con los datos obtenidos, durante el periodo evaluado en la primera semana y en la última de agosto 2024 se sobrepasó el límite señalado en el indicador del vector mosca de la ficha 2.7 del PMA de Fase 1.
