DATOS DEL INFORME	
Servicio:	
<input checked="" type="checkbox"/> Disposición Final	Gestión de Residuos No Aprovechables
<input type="checkbox"/> Seguimiento a la interventoría o a la prestación del servicio de aseo	ASE # _____
<input type="checkbox"/> Otro, Describa	
Período de análisis: Julio de 2024

INFORME MENSUAL DE SUPERVISIÓN, MONITOREO Y CONTROL

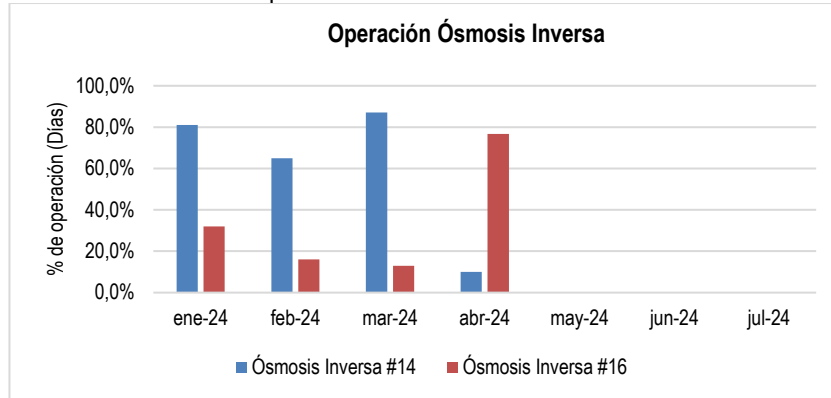
Gráfica. Caudal de operación de las Unidades de Osmosis Inversa

Operación Ósmosis Inversa: Durante el periodo de seguimiento no se registró operación de las unidades de Ósmosis Inversa debido a que las unidades se encuentran a la espera de controladores de presión del sistema de bombeo, tal como se observa en la gráfica:

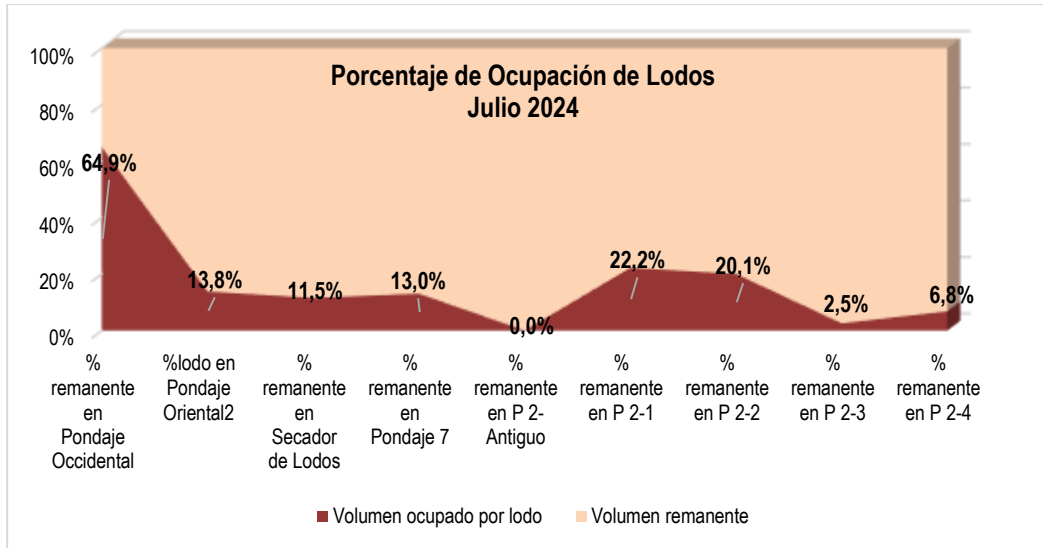
Grafica. Porcentaje de Ocupación de Lodos Pondajes STL

Los datos son tomados del Informe mensual de gestión de la Interventoría Inter DJ. De acuerdo con las mediciones informadas los pondajes que presentan un mayor contenido de lodos acumulados son: el Pondaje Occidental de la PTL con el 64,9%, el Pondaje II-1 con 22,2% y el y el Pondaje II-2 con 20,1% y el Pondaje Oriental de la PTL con el 13,8% de ocupación de lodo del total de capacidad.

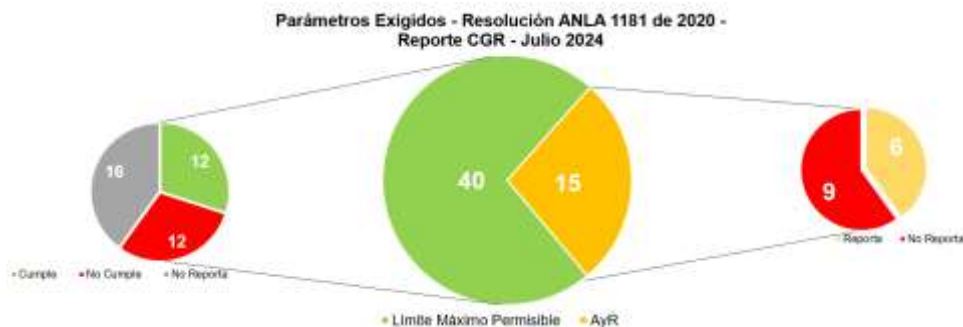
- La gráfica presenta el porcentaje parcial de cumplimiento de parámetros del efluente de la PTL vertido en el tramo II del río Tunjuelo durante el mes de julio de 2024 de acuerdo con los datos suministrados por el Concesionario CGR Doña Juana.

- La desviación de los parámetros informados a la fecha y que no cumplen con la Resolución ANLA 1181 de 2020 son: pH (5%), Temperatura (10%), Demanda Química de Oxígeno (429%), Demanda Bioquímica de Oxígeno (615%), Sólidos Suspendidos Totales (91%), Cloruros (451%), Cobalto (15%), Cobre (20%), Cromo (838%), Manganeso (18%), Níquel (1575%) y Zinc (68%).
