DATOS DEL INFORME

Período de análisis: Septiembre de 2024

INFORME MENSUAL DE SUPERVISIÓN, MONITOREO Y CONTROL

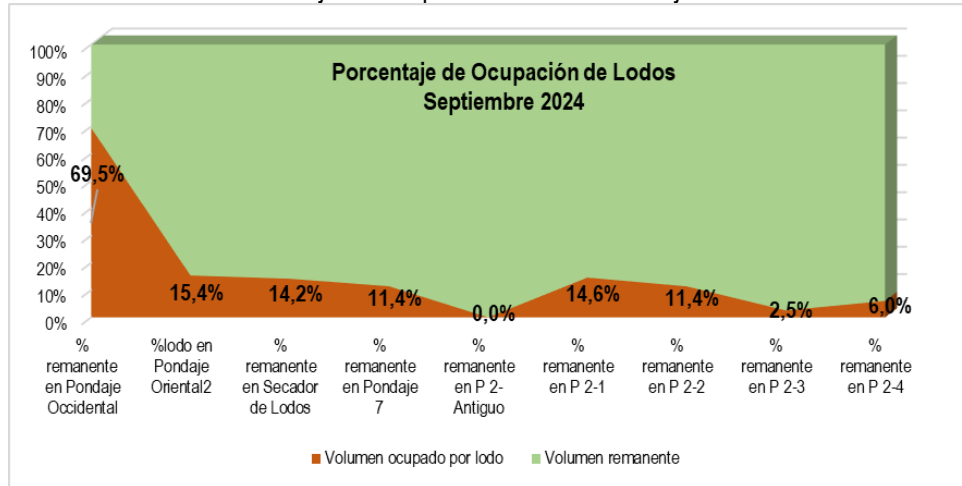
Grafica. Porcentaje de Ocupación de Lodos Pondajes STL

Para el mes de septiembre de 2024, CGR realizó la medición del volumen aproximado de lodos alojados en el fondo de cada uno de los pondajes de la Zona II, el Pondaje 7, Secador de Lodos y pondajes Oriental y Occidental de la PTL. Los datos son tomados del Informe mensual de gestión de la Interventoría Inter DJ. De acuerdo con las mediciones informadas los pondajes que presentan un mayor contenido de lodos acumulados son: el Pondaje Occidental de la PTL con el 69,46%, Pondaje Oriental de la PTL con el 15,36%, el Pondaje II-1 con 14,58% y el Pondaje Secador de Lodos con el 14,15%.

A corte del 30 de septiembre de 2024, el operador se encuentra extrayendo la mayor fracción de lixiviado posible del Pondaje Occidental de la PTL sin que haya presentado un plan que corresponda a un cronograma de intervención.

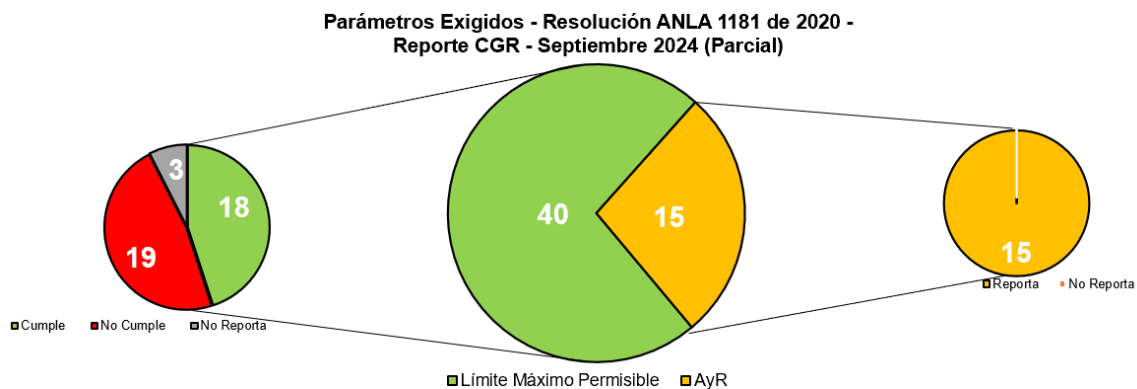
La gráfica presenta el porcentaje parcial de cumplimiento de parámetros del efluente de la PTL vertido en el tramo II del río Tunjuelo durante el mes de septiembre de 2024 de acuerdo con los datos suministrados por el Concesionario CGR Doña Juana.

La desviación de los parámetros informados a la fecha y que no cumplen con la Resolución ANLA 1181 de 2020 son: pH (6%), Temperatura (7%), Demanda Química de Oxígeno (469%), Demanda Bioquímica de Oxígeno (852%), Sólidos Suspendidos Totales (283%), Grasas y Aceites (3%), Fenoles (151%), Fósforo Total (1950%), Nitrógeno Total (4808%), Cloruros (590%), Arsénico (30%), Boro (25%), Cadmio (130%), Cobalto (90%), Cromo (1850%), Manganeso (70%), Níquel (1500%), Zinc (68%) y PCB's.
